船舶事故調査報告書

運輸安全委員会

3 引船第八きさ丸台船No. 503沈没

事故種類 沈没
発生日時 平成21年1月12日 11時43分ごろ
発生場所 和歌山県白浜町市江崎南西方沖
市江崎灯台から真方位239° 14.3海里付近
(概位 北緯33° 28′ 東経135° 09.4′)

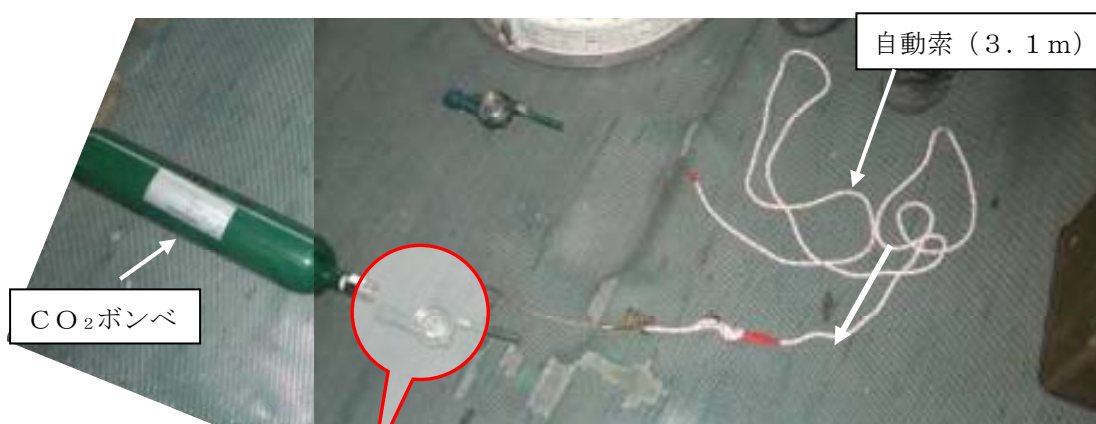
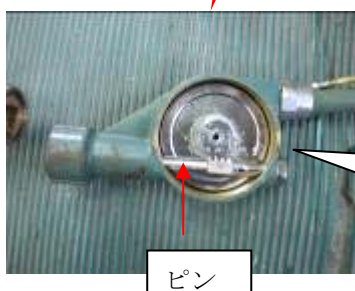
付図4 救命いかだ積付図

A船に搭載されていた救命いかだ（6人用）は、昭和54年に製造されたものであった。積付位置が水面下約3mに水没すると自動離脱装置が作動して積付架台から離脱し、いかだを格納しているコンテナ（長さ1m、直径0.56m）が浮揚して積付架台といかだにつながれた自動索（長さ3.1m）が引き延ばされると、CO₂がボンベから浮体に放出されて膨張する仕組みとなっていた。また、船舶が沈没しなくても、手動で容易に積付架台から離

2.3から、A船の救命いかだは発見されておらず、2.9.1に記述したように、和歌山県潮岬沖で起きたA船同型船の沈没事故時と共通する構造的な障害物が原因となり、救命いかだが展張しなかった可能性があると考えられる。

2.5.2(1)①、2.6.1(2)及び2.6.2(2)から、同型船のほとんどが操舵室の後方にオーニングを張っていたと考えられ、B船の場合、オーニング等により、長さ約2m×高さ約2m×幅約2.8mの空間が形成されていた。

2.5.2(1)①に記述したように、A船の場合この空間の左舷側に救命いかだが設置されており、2.5.2(2)から、設置されていた救命いかだは自動離脱後、自動索3.1mが引き延ばされる前に、救命いかだのコンテナがこの空間で引っかかり展張しなかった可能性があると考えられる。

A船の着底状況は確認されておらず、救命いかだが展張しなかった理由を明らかにすることはできなかったが、今後救命いかだは自動索の長さの範囲にオーニングなど浮上の妨げとなる甲板上の構造物がないところに設置することが望ましい。

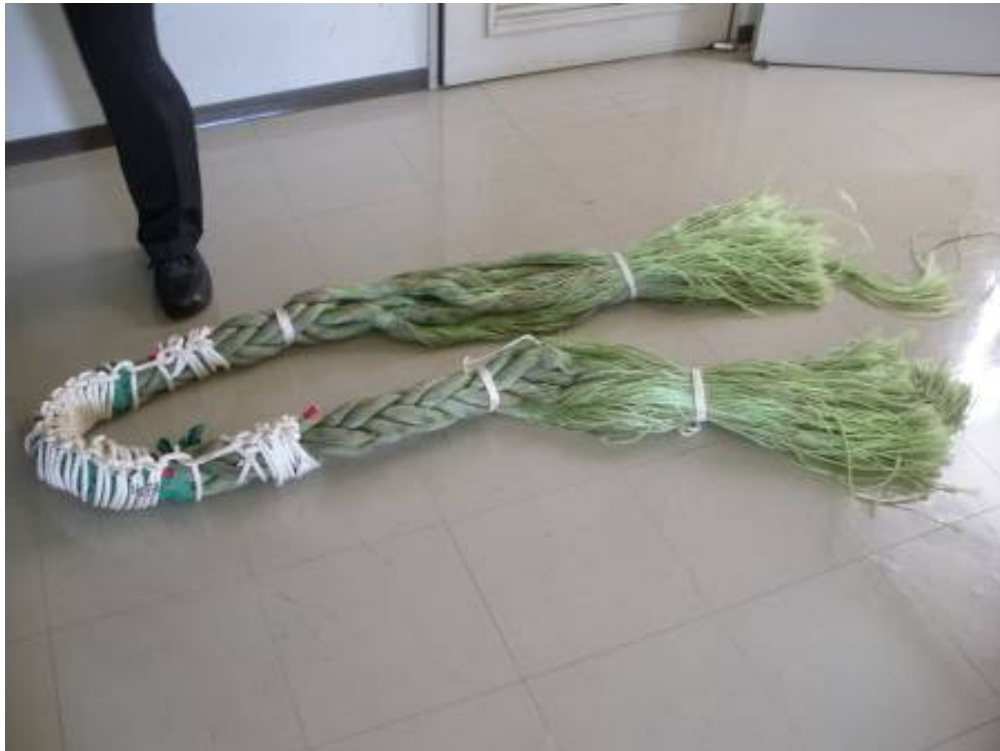
写真2 切断部アイ

スプリングに連結されていた主ロープのアイ・スプライスが編み込み部で切断し、残った主ロープの一部(以下「切断部アイ」という。)がスプリングのアイに引っ掛かった状態で発見された。切断部アイは、折り径(アイを一直線につぶしたときの長さ)が約75cm、ロープの外周が約244mmで、表面の暴露汚れが目立ち、本来の緑色から淡い緑色に色落ちしていた。

一般的な引っ張り試験におけるロープの破断面と切断部アイの切れた部分を比較すると、後者のストランド^{*4}8本がほぼそろって切れていること以外は、合成繊維（ポリエチレン）が溶けた状態はよく似ていた。プロペラでロープが切れた場合、プロペラの黒っぽい汚れが付くが、切断部アイにはそのような汚れはなかった。

アイ・スプライスの編み込み部は、摩擦熱が発生しやすくなるため、強度が低下する。引っ張り試験では、通常、編み込まれたロープの端部付近で切れ、ストランドの長さが全部そろって切れることはない。

合成繊維ロープは、疲労及び紫外線により劣化し、使用中に表面が擦れることもあり、弱くなったところで切れる。2年の使用で強度が約30%落ちたという試験結果がある。合成繊維ロープの使用頻度にもよるが、1年で替える船もある。

また、次のことから、えい航索は、A船が沈没する過程でA船の重さにより切断したものと考えられる。

- ① 2.10.3 の表から、えい航中、索に生じる張力は最大で約10tであり、2.5.2(4)②から、破断した主ロープの引張強さは691kN（約70t）で、劣化を考慮してもえい航張力では破断しないこと。
- ② 2.5.2(4)②から、切断部アイにプロペラで切断されたような痕跡はなかったことから、プロペラによる破断ではないこと。
- ③ 2.6.1(2)から、A船の軽荷重量は110～130tであり、破断した主ロープの引張強さ（約70t）を大きく上回ること。
- ④ 2.5.2(5)から、平成20年9月16日に納品されたワイヤーロープ2本の破断荷重は約60t（309kN（約31t）×2）で、2.5.2(4)②から、平成20年10月に出荷されたスプリングの引張強さは890kN（約90t）であり、平成18年8月に出荷された主ロープの引張強さは、2年間の強度低下30%を考慮すると約50tとなり、張力が伝わる経路（台船A－ワイヤーロープ2本－スプリング－主ロープ（破断ロープ）－A船）の最も弱いところで切れていること。

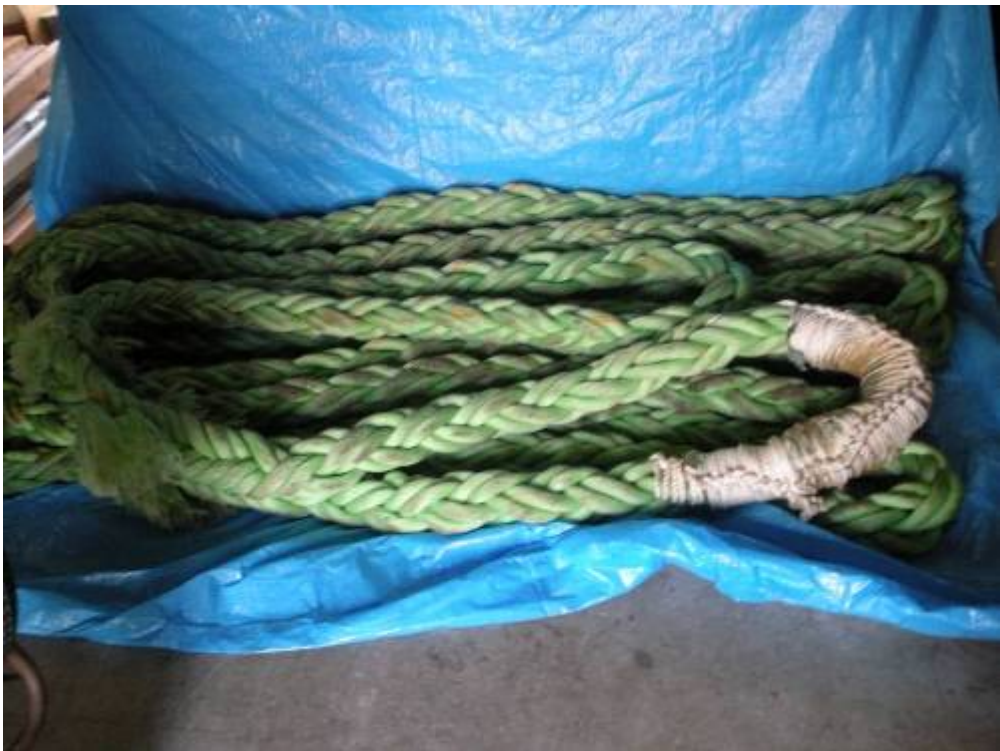
写真3 スプリングのアイ

スプリングは、シャックル及びワイヤーロープを介して台船Aにつながったまま発見され、ロープの外周が約287mmで、表面はきれいな緑色であり、他端のアイには細い擦れ止め用ロープが巻かれ、内周が茶色になっており、損傷はなかった。
