MA2010-7

船 舶 事 故 調 査 報 告 書

平成22年7月30日

1 貨物船 SUN GRACE 貨物船盛進丸衝突

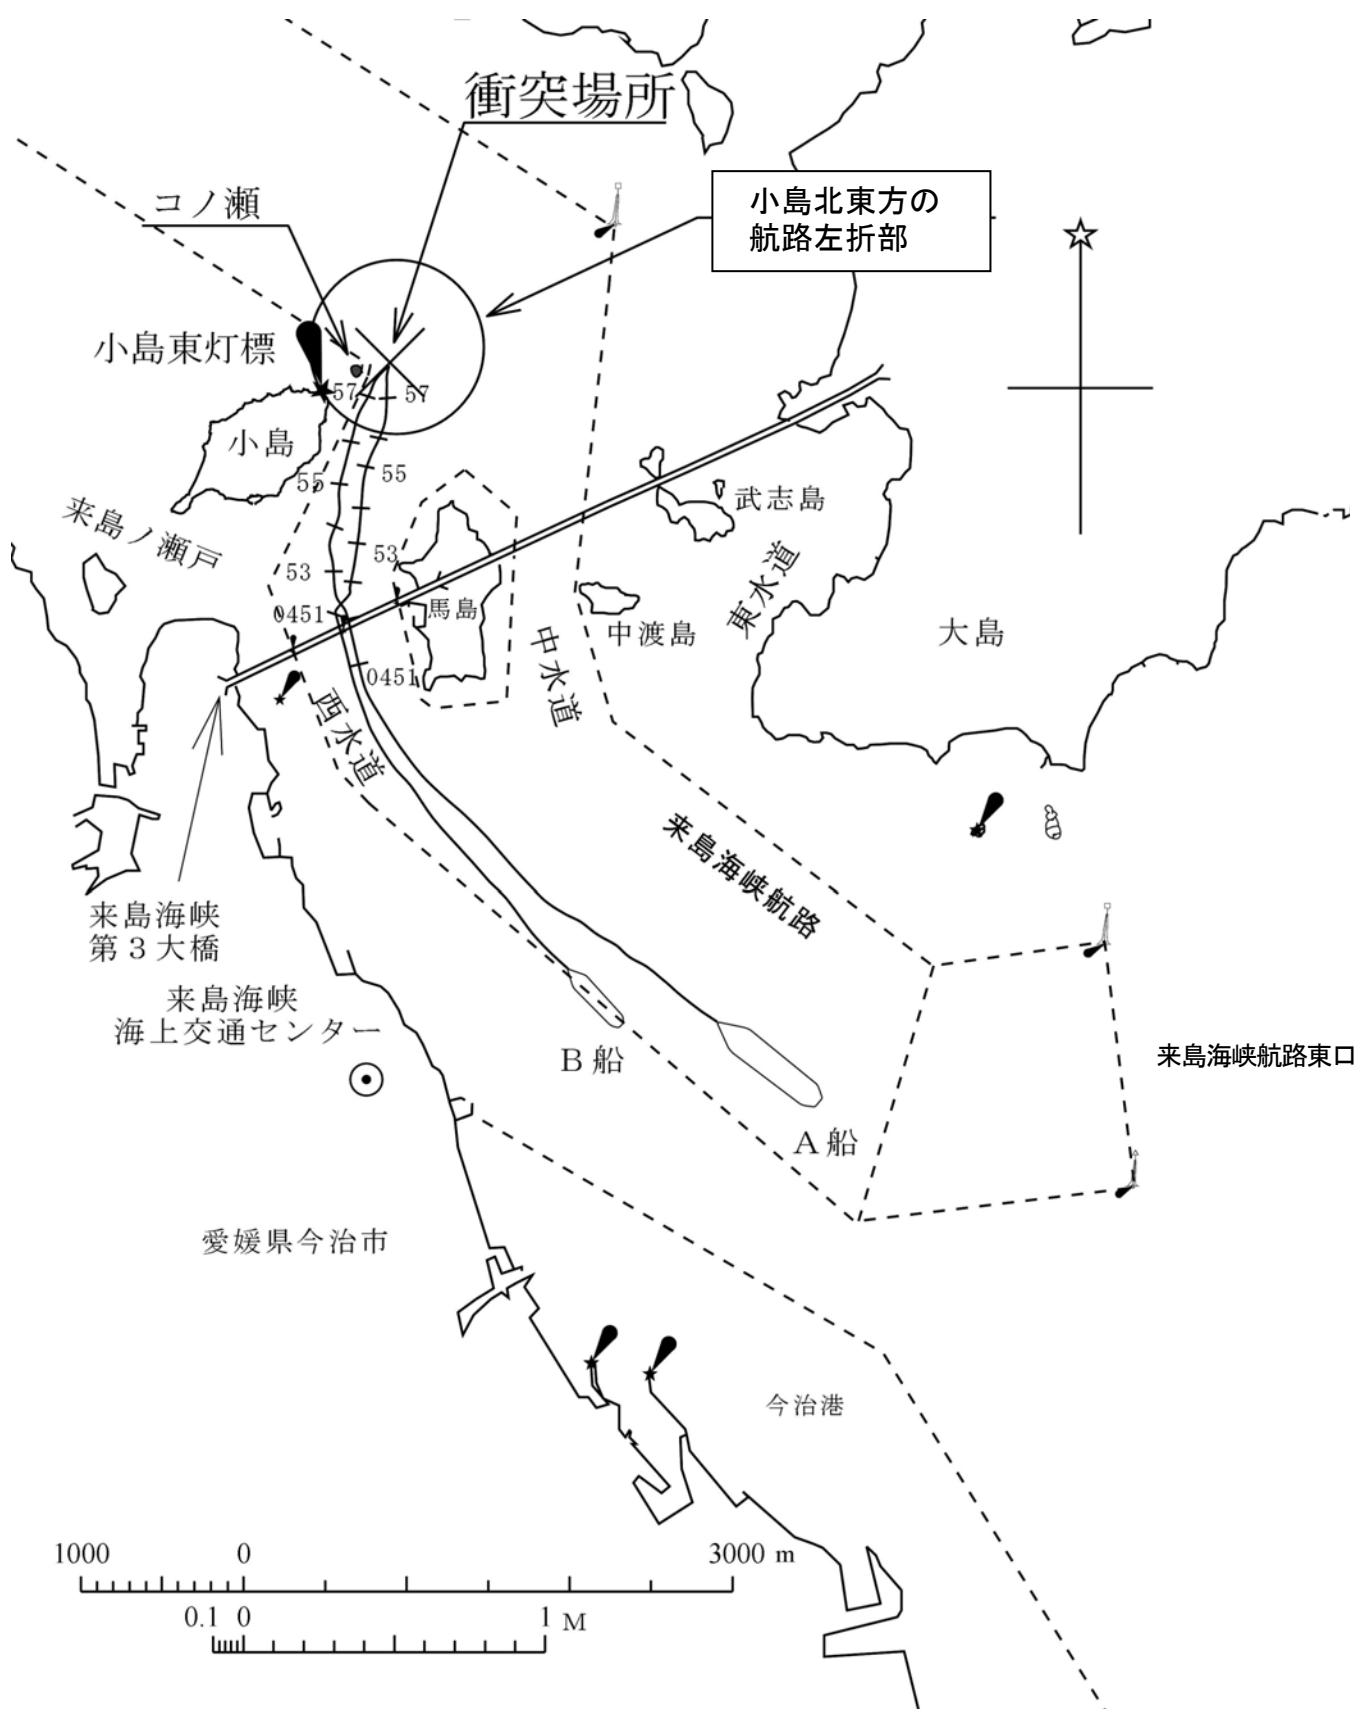
付図1 推定航行経路図

本事故の発生日時は、平成21年1月20日04時57分45秒ごろで、発生場所は、小島東灯標から068°450m付近であった。

- ① 船長Aは、04時51分ごろ左舷船首25° 350m付近を先航するB船が右転して右前方に位置したのを認め、04時51分30秒ごろB船の左舷側を追い越すつもりで左舷追越し信号を行った。
- ② 船長Aは、04時55分ごろ、B船が右舷船首45° 200m付近となったとき、B船が再び右転し、方位変化が大きくなったことを確認したので、同55分30秒ごろ、小島北東方の航路左折部の南600m付近においてB船の左舷側を追い越そうとして増速し、再度左舷追越し信号を行ったのに続き、汽笛で長音1回を吹鳴して注意喚起信号を行った。
- ③ 船長Aは、04時57分00秒ごろ、左転するB船を認めて衝突の危険を感じ、左舵一杯、舵中央、左舵一杯としたが、04時57分45秒ごろB船と衝突した。

- ① 航海士Bは、04時48分ごろ、来島海峡航路東口に差しかかったとき、右舷船尾25° 1,100m付近にA船を視認した。その後、B船は、04時50分ごろ第3大橋を通過し、04時51分ごろ大きく右転してA船の右舷前方に位置し、針路約004°で北進した。
- ② 航海士Bは、04時56分30秒ごろ、小島北東方の航路左折部の南250m付近に至って、航路左折部の西端付近に向けるため左転を始め、04時57分42秒ごろ左舷側にA船を認めて衝突の危険を感じ、右舵一杯をとったのち、舵を中央に戻したが、A船と衝突した。

本事故は、夜間、小島北東方の航路左折部付近において、A船及びB船がともに北進中、A船が、小島北東方の航路左折部の南600m付近で増速してB船の左舷側を追い越そうとし、また、B船が、小島北東方の航路左折部の南250m付近で左転する際に、後方を見張りを行わなかったため、互いに接近して両船が衝突したことにより発生したものと考えられる。
