船 舶 事 故 調 査 報 告 書

# 1 旅客船えれがんと1号火災

# 船舶事故調査報告書

船種船名 旅客船 えれがんと1号

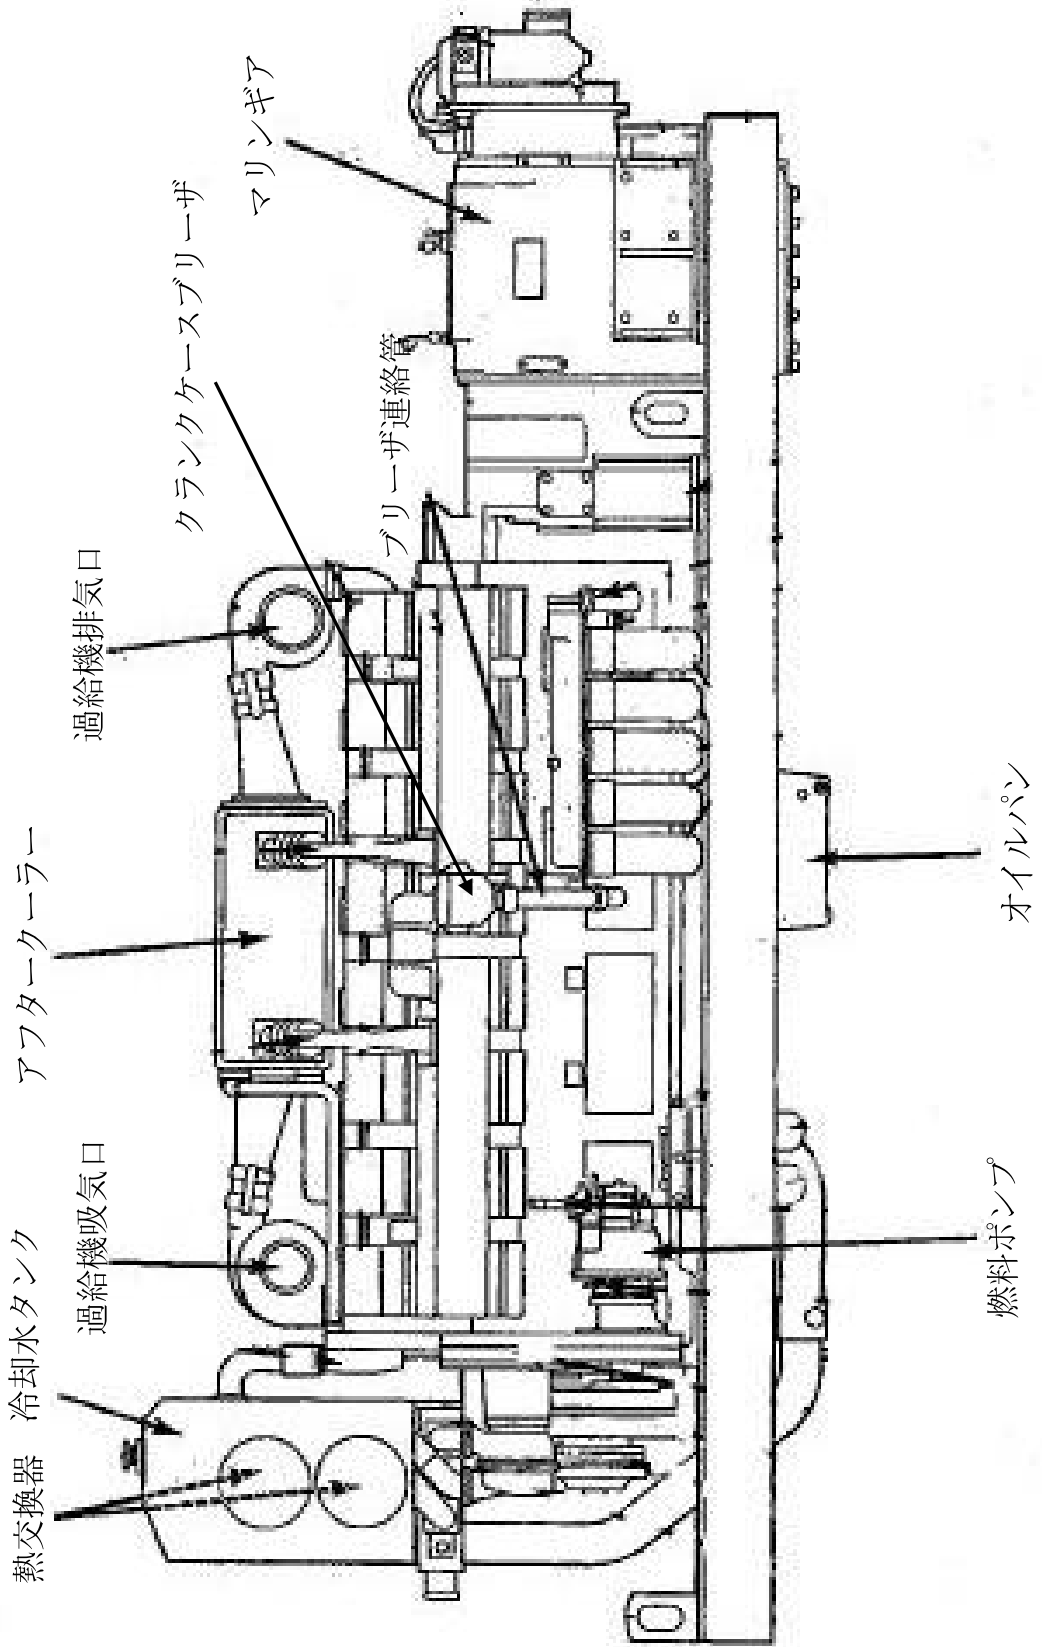
付図7 主機左バンク外觀図

主機には、クランクケース内の潤滑油と空気の混合気（オイルミスト）から潤滑油の飛まつを分離する目的で、クランクケースの左右舷にそれぞれクランクケースブリーザが取り付けられ、その空気側にビニールホース製のミスト管が接続され、中央客室のデッキに導かれていた。

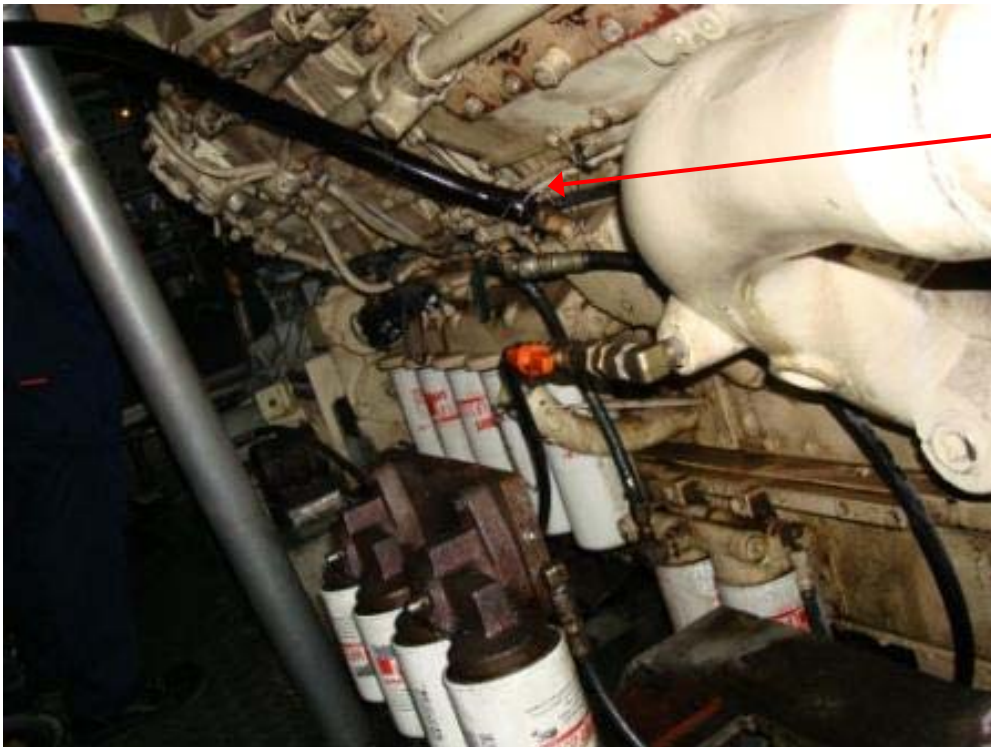
写真2 左舷主機の右側ミスト管付近

ミスト管は、クランクケースブリーザのミスト管取付口（以下「取付口」という。）に、ミスト管内に取付口を押し込む状態で取り付けられているだけで、ホースクランプなどを使用して固定されていなかった。

機関長の口述によれば、右舷主機の右側及び左側並びに左舷主機の右側及び左側の4本のミスト管のうち、左舷主機の右側ミスト管は、取付口に約2 cmしか差し込まれていなかったため、約半年前に機関長が針金で固定したが、他の3本のミスト管は、取付口に約5 cm差し込まれていたため固定しなかった。

2.5.2(3)及び2.8から、両舷主機のミスト管(計4本)は、主機換装時からホースクランプを使用して取付口に固定されておらず、機関長は、本事故の半年くらい前、左舷主機の右側ミスト管が、ミスト管取付口に2cmくらいしか入っていないことに気付いたので、抜けないように針金で縛って固

定したが、他の3本のミスト管については、ミスト管取付口に5 cm くらい入っており、外れることはないと思って、針金で縛らなかったものと考えられる。

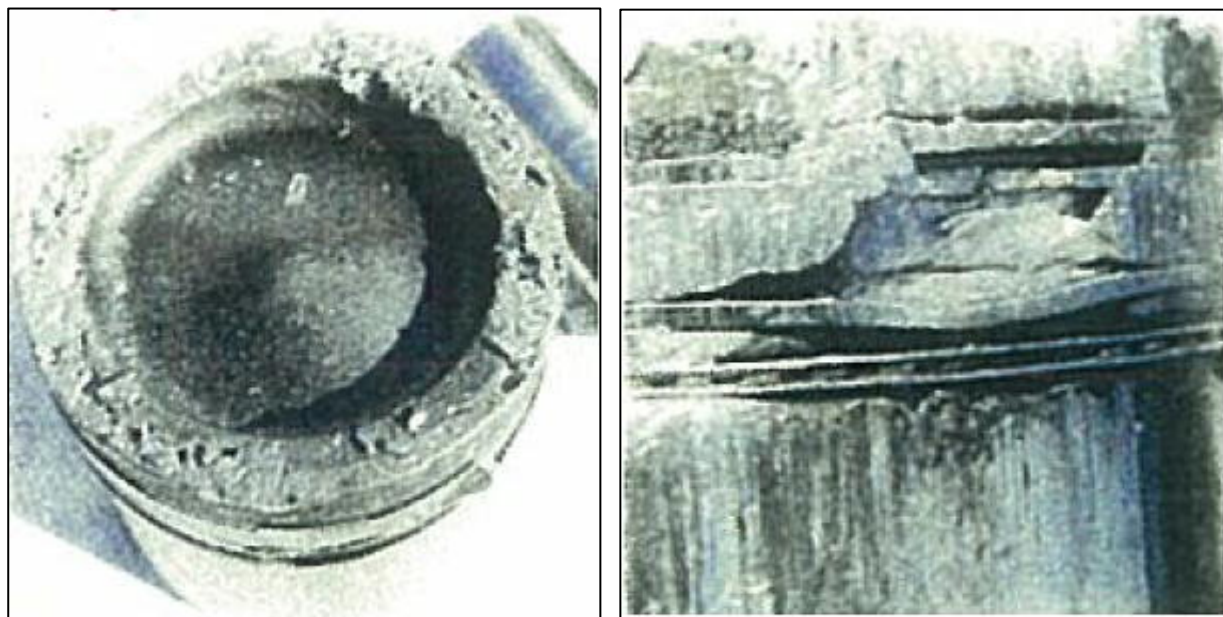
写真3 右舷主機左バンク8番シリンダピストン損傷状況

本船主機は、インジェクターが長期間、新替えされずに使用されたため、噴霧不良などにより右舷主機左バンクの8番シリンダ内に噴射された燃料が完全燃焼せず、その一部がピストン頂部とシリンダライナ内壁に付着し、一気に燃焼する異常燃焼を起こしたことにより、ピストン頂部外周の一部が溶損したほか、ピストンリングが折損して同シリンダのシリンダライナに縦傷が生じた。

C社担当者の口述によれば、インジェクターが主機取扱説明書に記載された新替間隔を超えて使用され、燃料が燃焼不良となってシリンダ内で異常燃焼が発生し、右舷主機左バンク8番シリンダのピストンが一部欠損してピストンリングが折損したことから、ブローバイ<sup>\*1</sup>が発生したものと考えられる。このため、左舷主機の左バンクを除く全シリンダのインジェクターを新替えした。

2.6、2.7.2、2.9、2.10.1及び2.10.2から、左舷主機の左バンク以外のインジェクターが長期間使用されたことにより、右舷主機左バンク8番シリンダのインジェクターが不良となってシリンダ内で異常燃焼が発生し、ピストンの一部が欠損し、また、ピストンリングが折損して燃焼ガスがクランクケース内に侵入したのと考えられる。

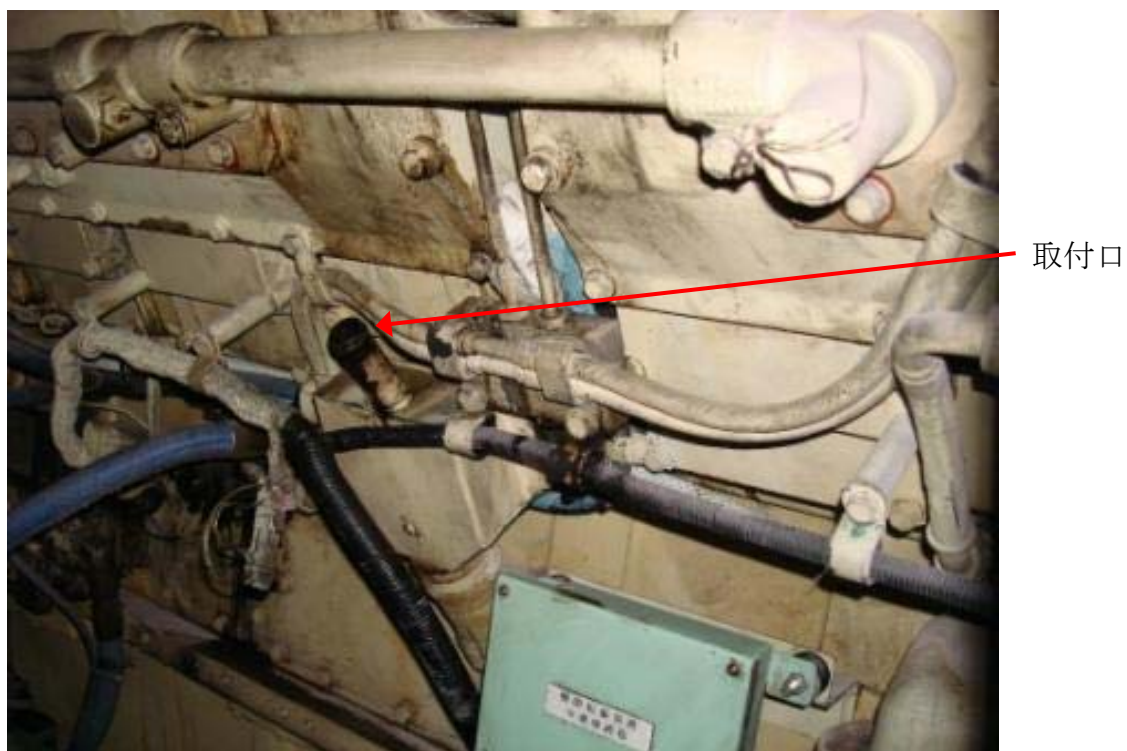
写真4 右舷主機の左側ミスト管取付口

機関長及びC社担当者の口述によれば、右舷主機左バンク8番シリンダのピストンが損傷してブローバイが発生し、クランクケース内の圧力が上昇したため、右舷主機の左側ミスト管にかかる圧力も上昇して同管が取付口から外れた。

2.10.2 から、右舷主機左バンク8番シリンダのブローバイにより、クランクケース内に燃焼ガスが侵入して圧力が上昇したため、右舷主機の左側ミスト管が取付口から外れたものと考えられる。

全てのミスト管がホースクランプを使用して取付口に固定されていれば、ミスト管が外れることはなかったものと考えられる。

2.5.2、2.9及び2.10.3 から、右舷主機の左側ミスト管が取付口から外れ、潤滑油の飛まつやミストが取付口から吹き出し、左舷主機の排気マニホールドに降りかかって発火し、蛍光灯の配線などに燃え広がったものと考えられる。
