船 舶 事 故 調 査 報 告 書

2 漁船第31大漁丸転覆

船種 船名 漁船 第31大漁丸
漁船登録番号 TO3-18851
総トン数 1.8トン

事故種類 転覆
発生日時 平成21年5月28日 07時05分ごろ
発生場所 徳島県美波町阿瀬比ノ鼻北東方沖
阿瀬比ノ鼻灯台から真方位086° 550m付近
(北緯33° 44.1' 東経134° 34.2')

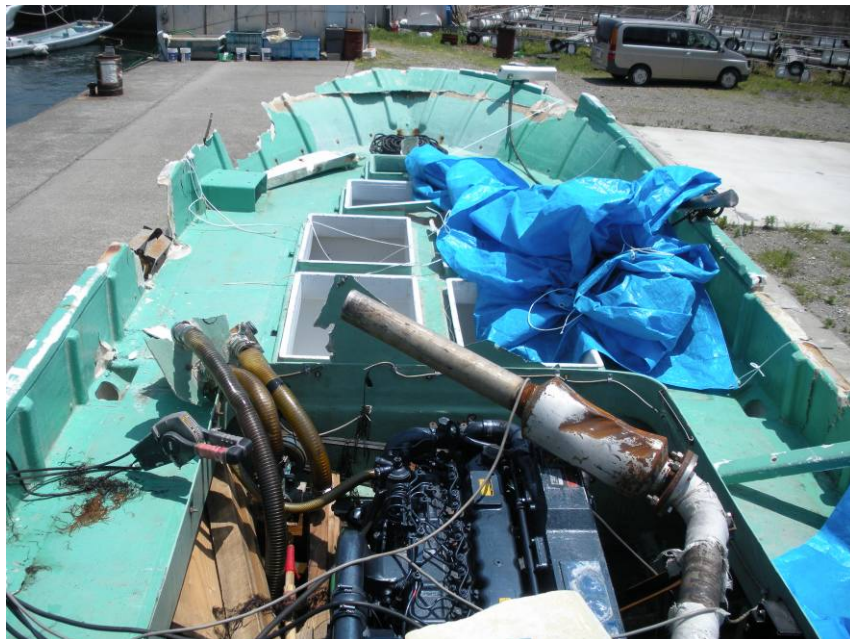
写真2 甲板上の損傷状況

本船は、操舵室及び機関室囲壁等の甲板上の設備が全壊し、右舷船尾部等に破口が生じ、全損となった。

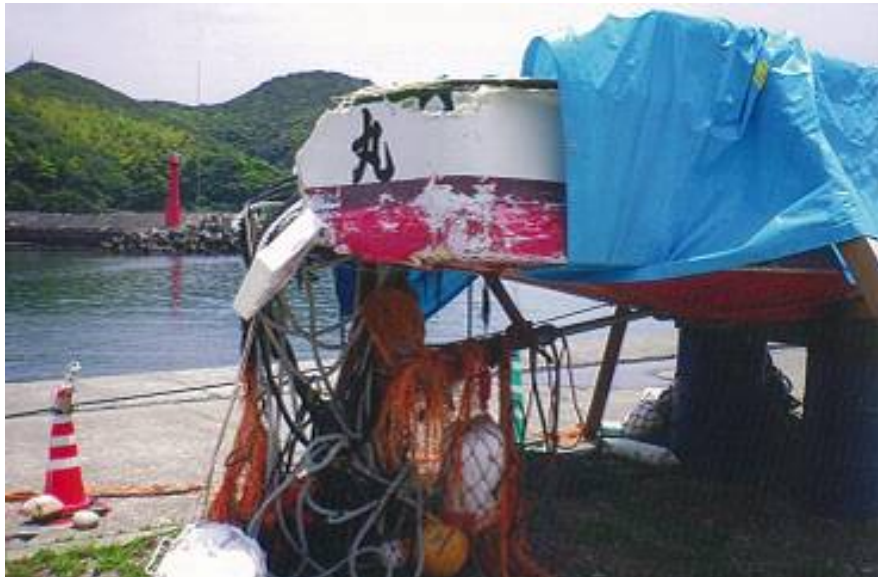
写真4 プロペラの状況

船長は、網が残り少なくなり、船尾から中ノハエまで約50～70mに接近したころ、揚網作業を甲板員2人に任せて操舵室に入り、揚網作業がスムーズに行えるよう、網と船体が平行になるように網の状態を見ながら舵と機関の操作を始めたところ、次第に風が強くなって本船の船尾が右に振られ、網が右舷舷側を擦って揚がるようになった。船長は、船尾を左に振るため右舵一杯をとり、機関を全速力前進としたところ、06時55分ごろ、本船は、船尾付近に浮いていた網をプロペラに巻き込み、阿瀬比ノ鼻灯台から約085°750m付近で、機関が停止して航行不能となった。

本船がプロペラに網を巻き込んで航行不能となったのは、船長が、揚網中に船尾が振られて網に寄せられたことから、船尾を振って網から離そうとして機関を使用した際、プロペラが網に接触したことによるものと考えられる。
