3 ばら積貨物船 HANJIN BRISBANE 乗揚

船舶事故調査報告書

船種船名 ばら積貨物船 HANJIN BRISBANE

事故種類 乗揚

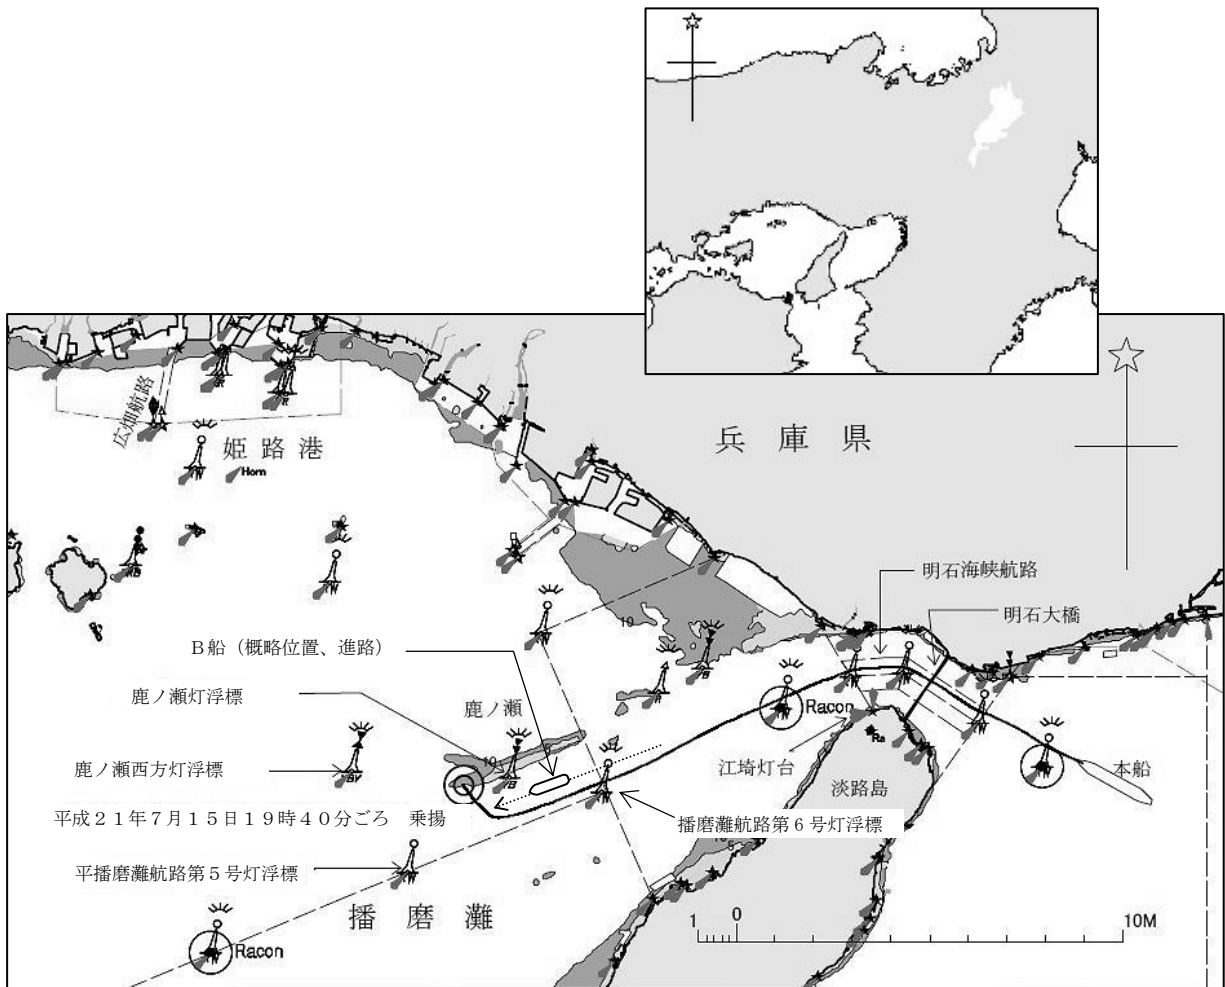
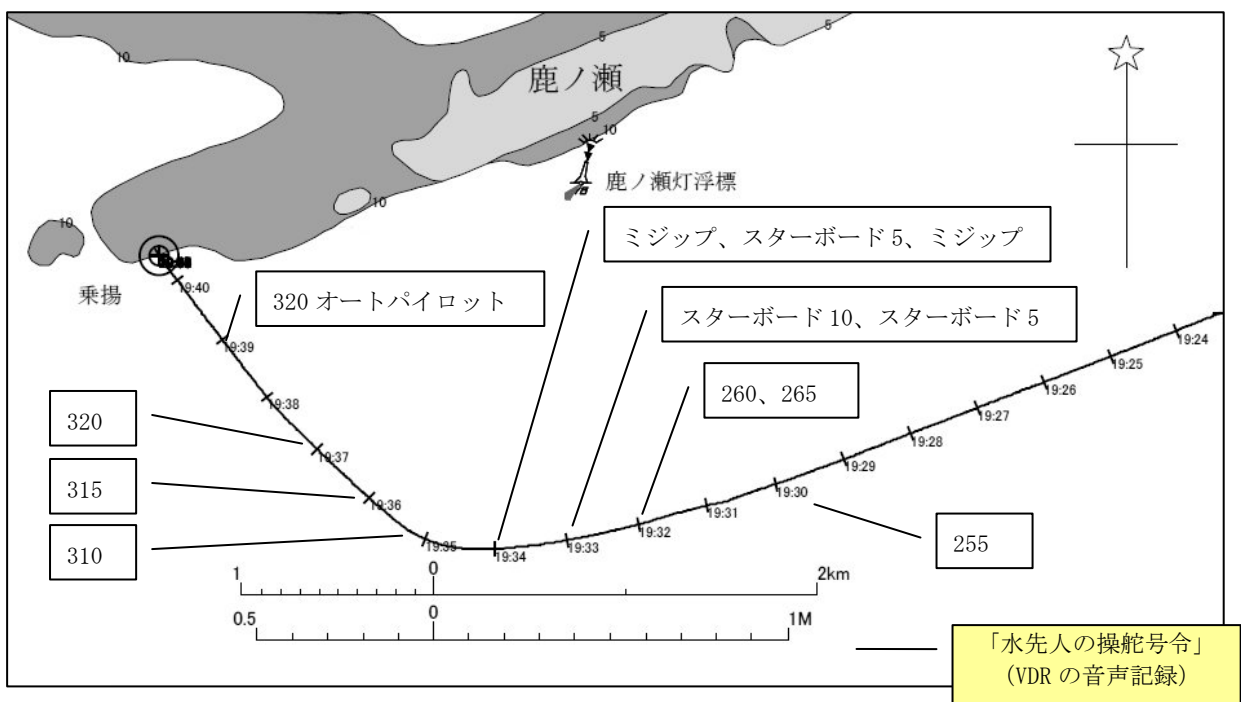
付図1 VDR記録による本船航跡及び水先人の操舵号令

- (1) 本船は、夜間、播磨灘の鹿ノ瀬南方を姫路港に向けて航行中、同航するB船を追い越して、右に変針しようとする際、水先人Aが鹿ノ瀬灯浮標の灯火を変針目標としていた西方灯浮標の灯火と誤認したため、鹿ノ瀬に向け変針したことに気付かずに航行し、鹿ノ瀬に乗り揚げたものと考えられる。
- (2) 水先人Aは、西方灯浮標の灯火を右舷側に1M隔てて右に変針すれば、姫路港に向かう予定針路線に本船を導くことができると考えていたが、B船を追い越したら右に変針しなければならないと思い、B船の動静に注意を払っていたため、鹿ノ瀬灯浮標の灯火を西方灯浮標の灯火と誤認したものと考えられる。

- (3) 水先人Aは、鹿ノ瀬灯浮標の灯火を右舷正横に約1M隔てて通過したころ、B船に同航したことから、右に変針を開始して最終的に針路を約320°としたが、変針を開始するに際し、鹿ノ瀬灯浮標と本船の位置関係をレーダーと目視で確認しただけで、GPSや海図で航路標識及び船位を確認せず、また、これらのことについて乗組員による進言がなされなかったことから、鹿ノ瀬灯浮標を西方灯浮標と誤認したことにも、このため予定針路線を外れて鹿ノ瀬に向けて変針したことにも気付かなかったものと考えられる。

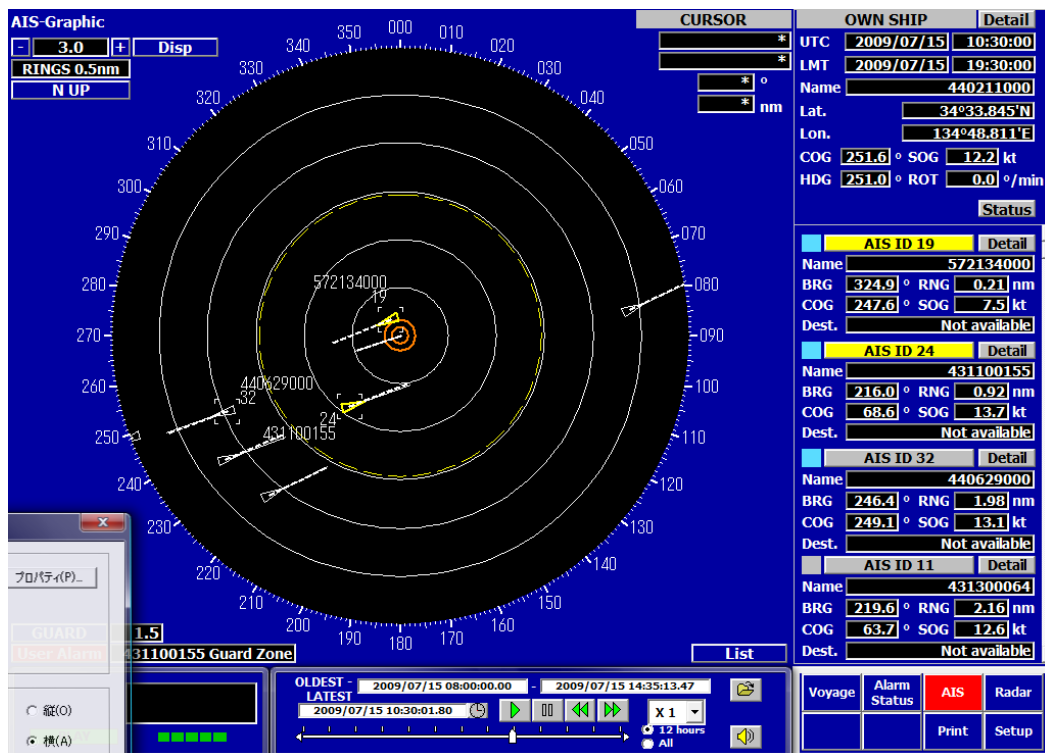
付図3 VDR記録による右転開始直前の
本船周辺船舶AIS情報

水先人Aは、播磨灘航路第6号灯浮標を通過したころ、船首方の同航船2隻の動静を観察したところ、右舷船首方のB船の速力が本船よりも遅かったため、B船の左舷側を追い越してから右転して姫路港に向け北進しようと考えた。

水先人Aは、19時30分ごろ、鹿ノ瀬灯浮標の灯火の左舷側正横1M付近を通過したころ、B船の左舷正横0.2M付近を並航するようになり、針路予定、航路標識や船位などについて、乗組員に説明や確認を行わずに、少しずつB船の船首方に出て右転するつもりで、針路を255°とした。

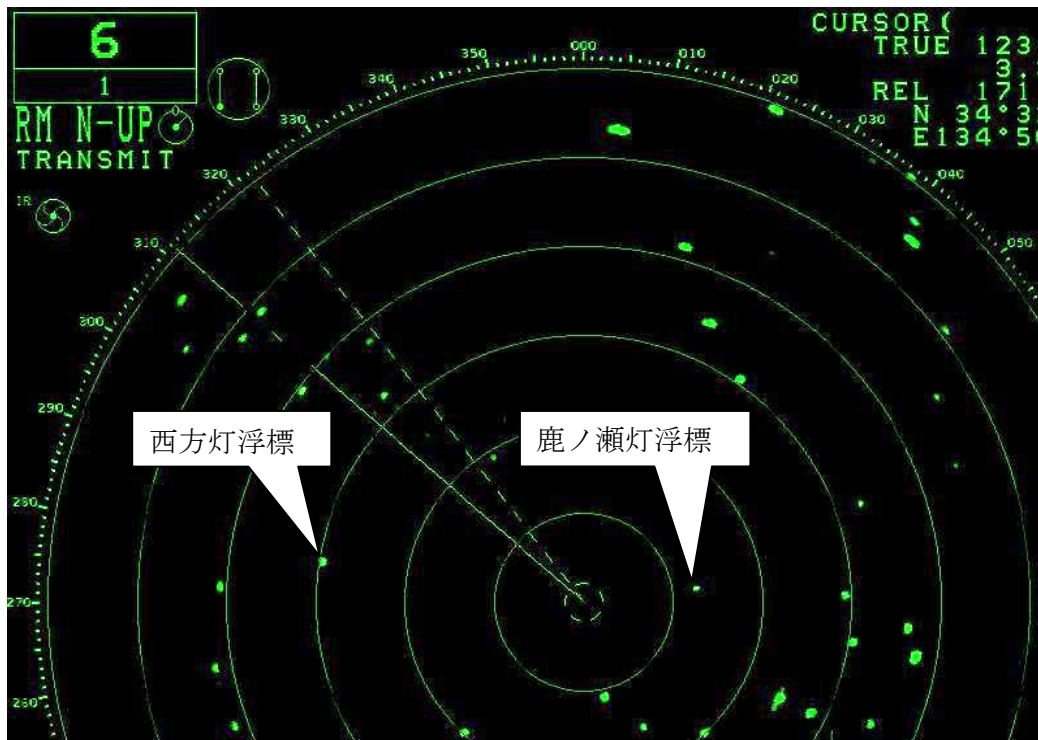
付図4 VDR記録による乗揚直後の本船レーダー映像

水先人Aは、レーダーと目視で、西方灯浮標と誤った右舷方の鹿ノ瀬灯浮標との相対位置を把握し、また、乗組員から進言などがなかったことから、船位及び針路を疑うことも鹿ノ瀬に接近する不安を抱くこともなく航行した。

「0.0kn」となったことを確認した。

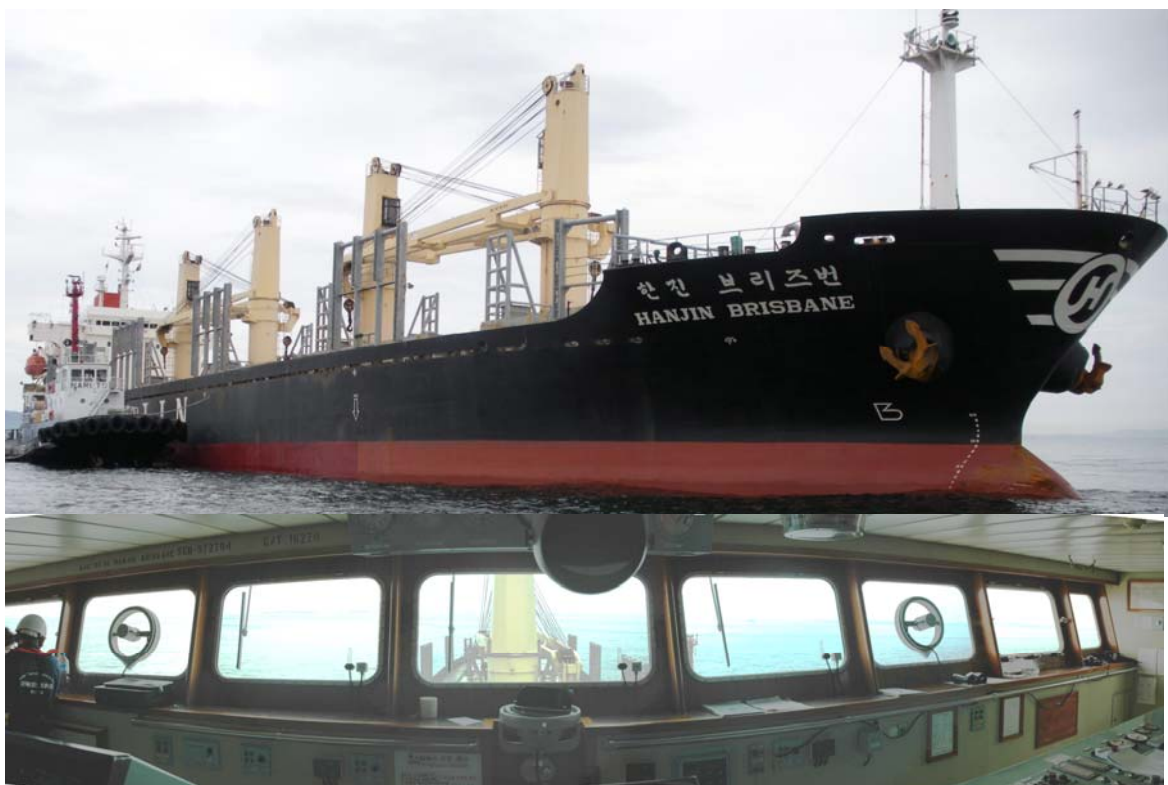
写真1 乗揚中の本船及び操舵室の状況

HANJIN BRISBANEは、船首船底部に擦過傷及び推進器翼端に欠損を生じたが、乗組員に死傷者はいなかった。

本船の船舶所有者である韓進海運株式会社（以下「A社」という。）東京運営チーム担当者の回答書によれば、本船は、船首船底部に擦過傷及び推進器翼端に欠損を生じた。
