船 舶 事 故 調 査 報 告 書

2 漁船日光丸乗揚

船舶事故調査報告書

船種船名 漁船 日光丸

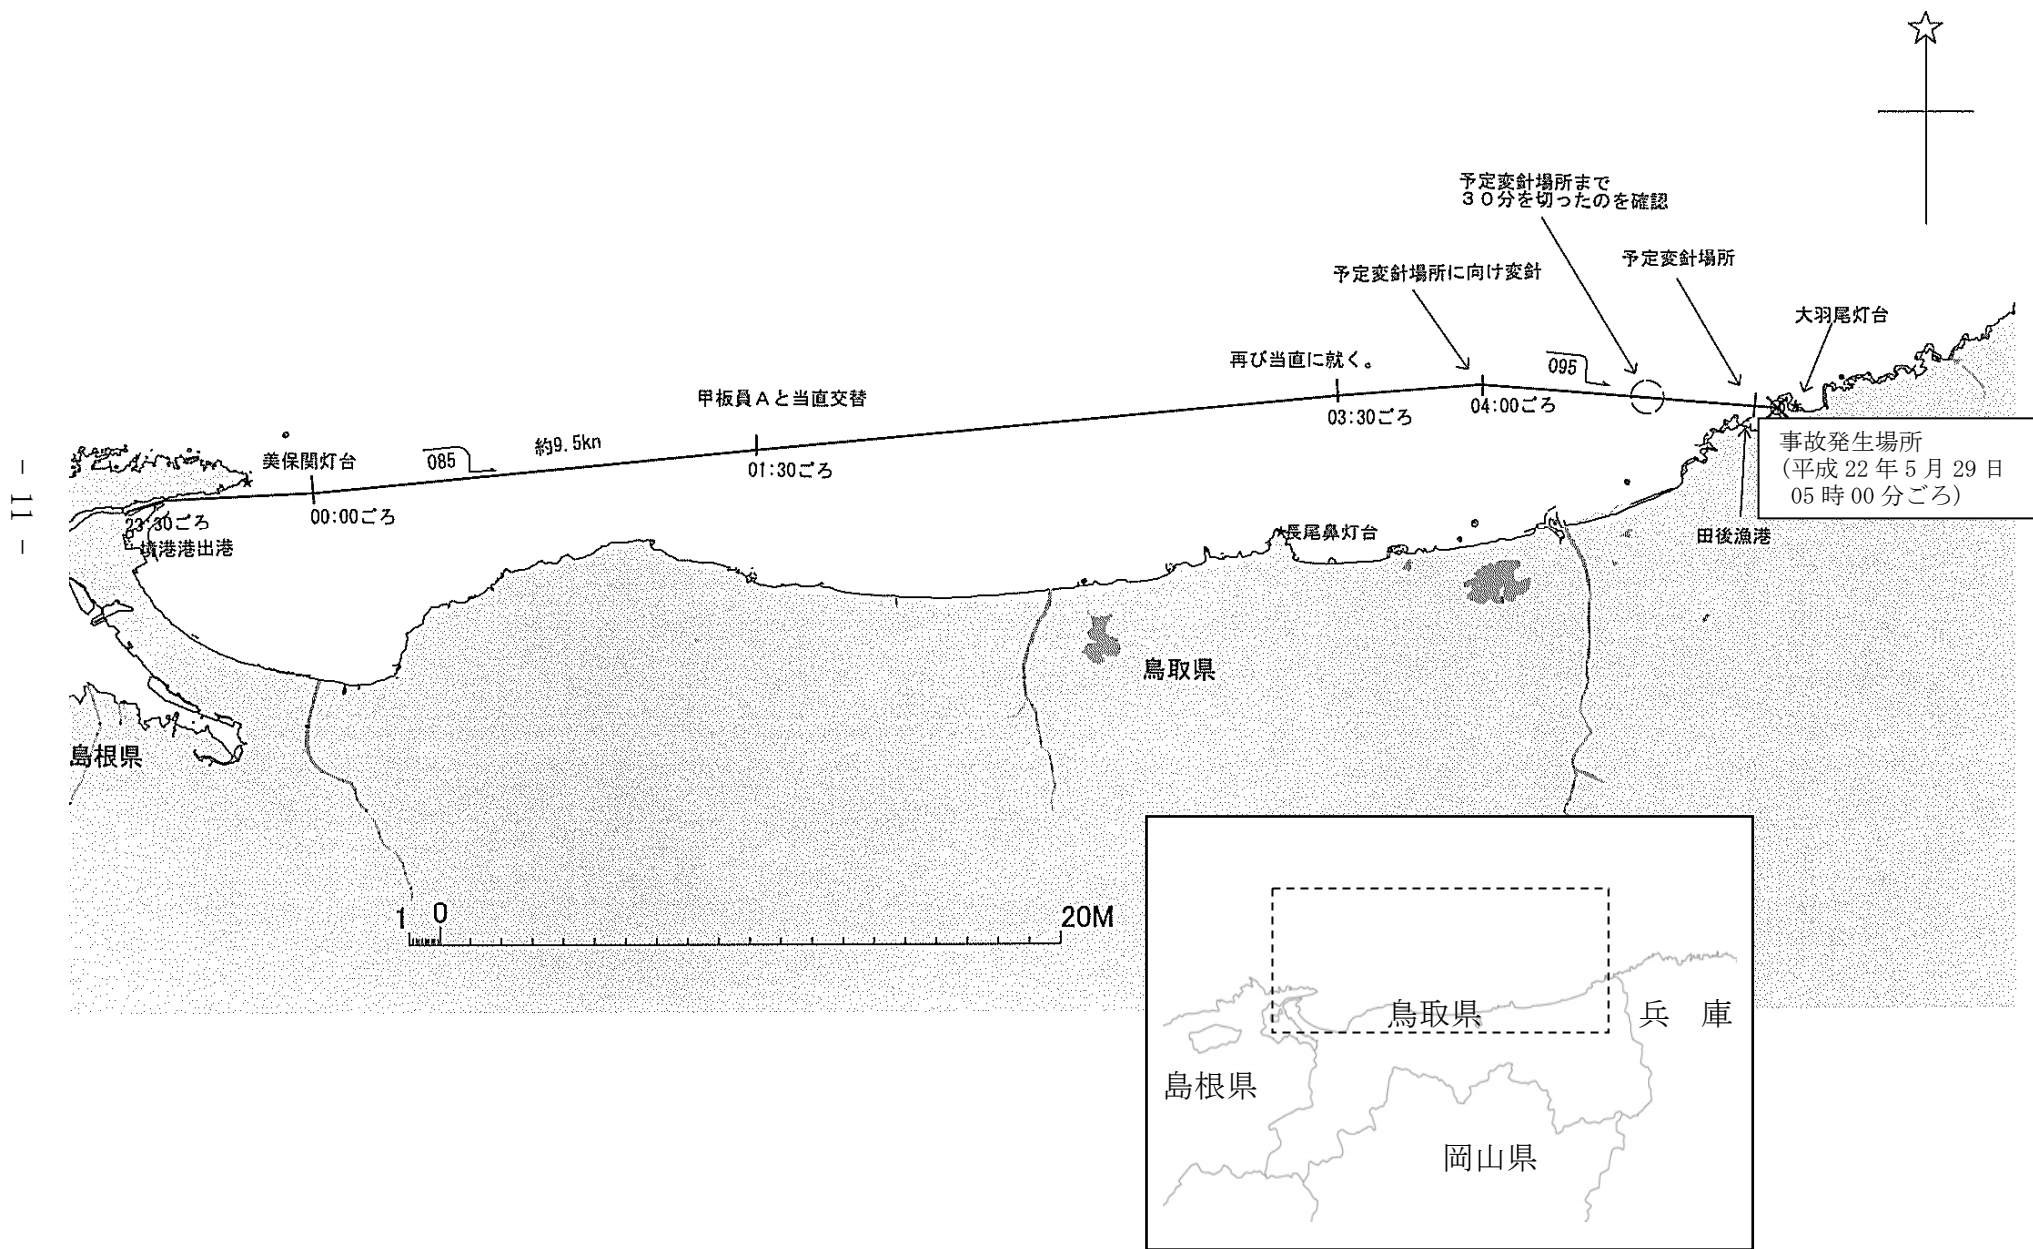
付図1 推定航行経路図

本船は、田後漁港に接近して変針予定場所に達したが、船長が居眠りに陥っていて変針することができず、同場所を通過して同漁港北東方の海岸に向け航行し、平成22年5月29日05時00分ごろ同海岸に乗り揚げた。

本事故の発生日時は、平成22年5月29日05時00分ごろで、発生場所は、おおばね お大羽尾灯台から232° 800m付近であった。
