船 舶 事 故 調 査 報 告 書

#### 4 貨物船 DONG PHONG 乗揚

船種船名 貨物船 DONG PHONG

事故種類 乗揚

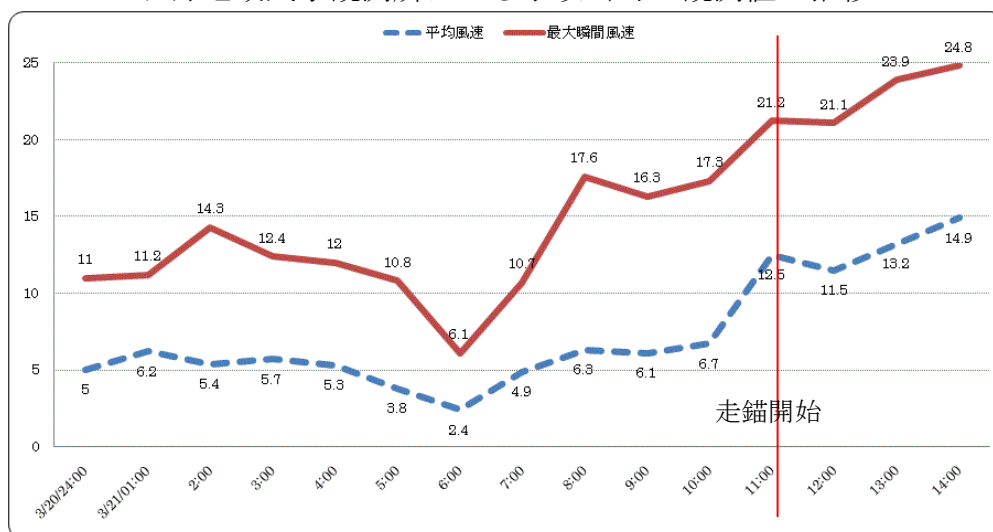
石狩地域気象観測所による事故当時の観測値の推移

2.10.1から、21日00時ごろから07時ごろにかけて最大瞬間風速約11～14m/sの南東風が吹き、08時ごろから10時ごろにかけて最大瞬間風速約16～17m/sの南風が吹き、10時ごろ西寄りの風に変わり、次表に示すとおり、11時00分ごろには最大瞬間風速が21m/sを超えていたものと考えられる。また、平均風速は、10時ごろまでは7m/s以下であったが、10時ごろ以降に風速が増して11時ごろには12.5m/sに達していたものと考えられる。

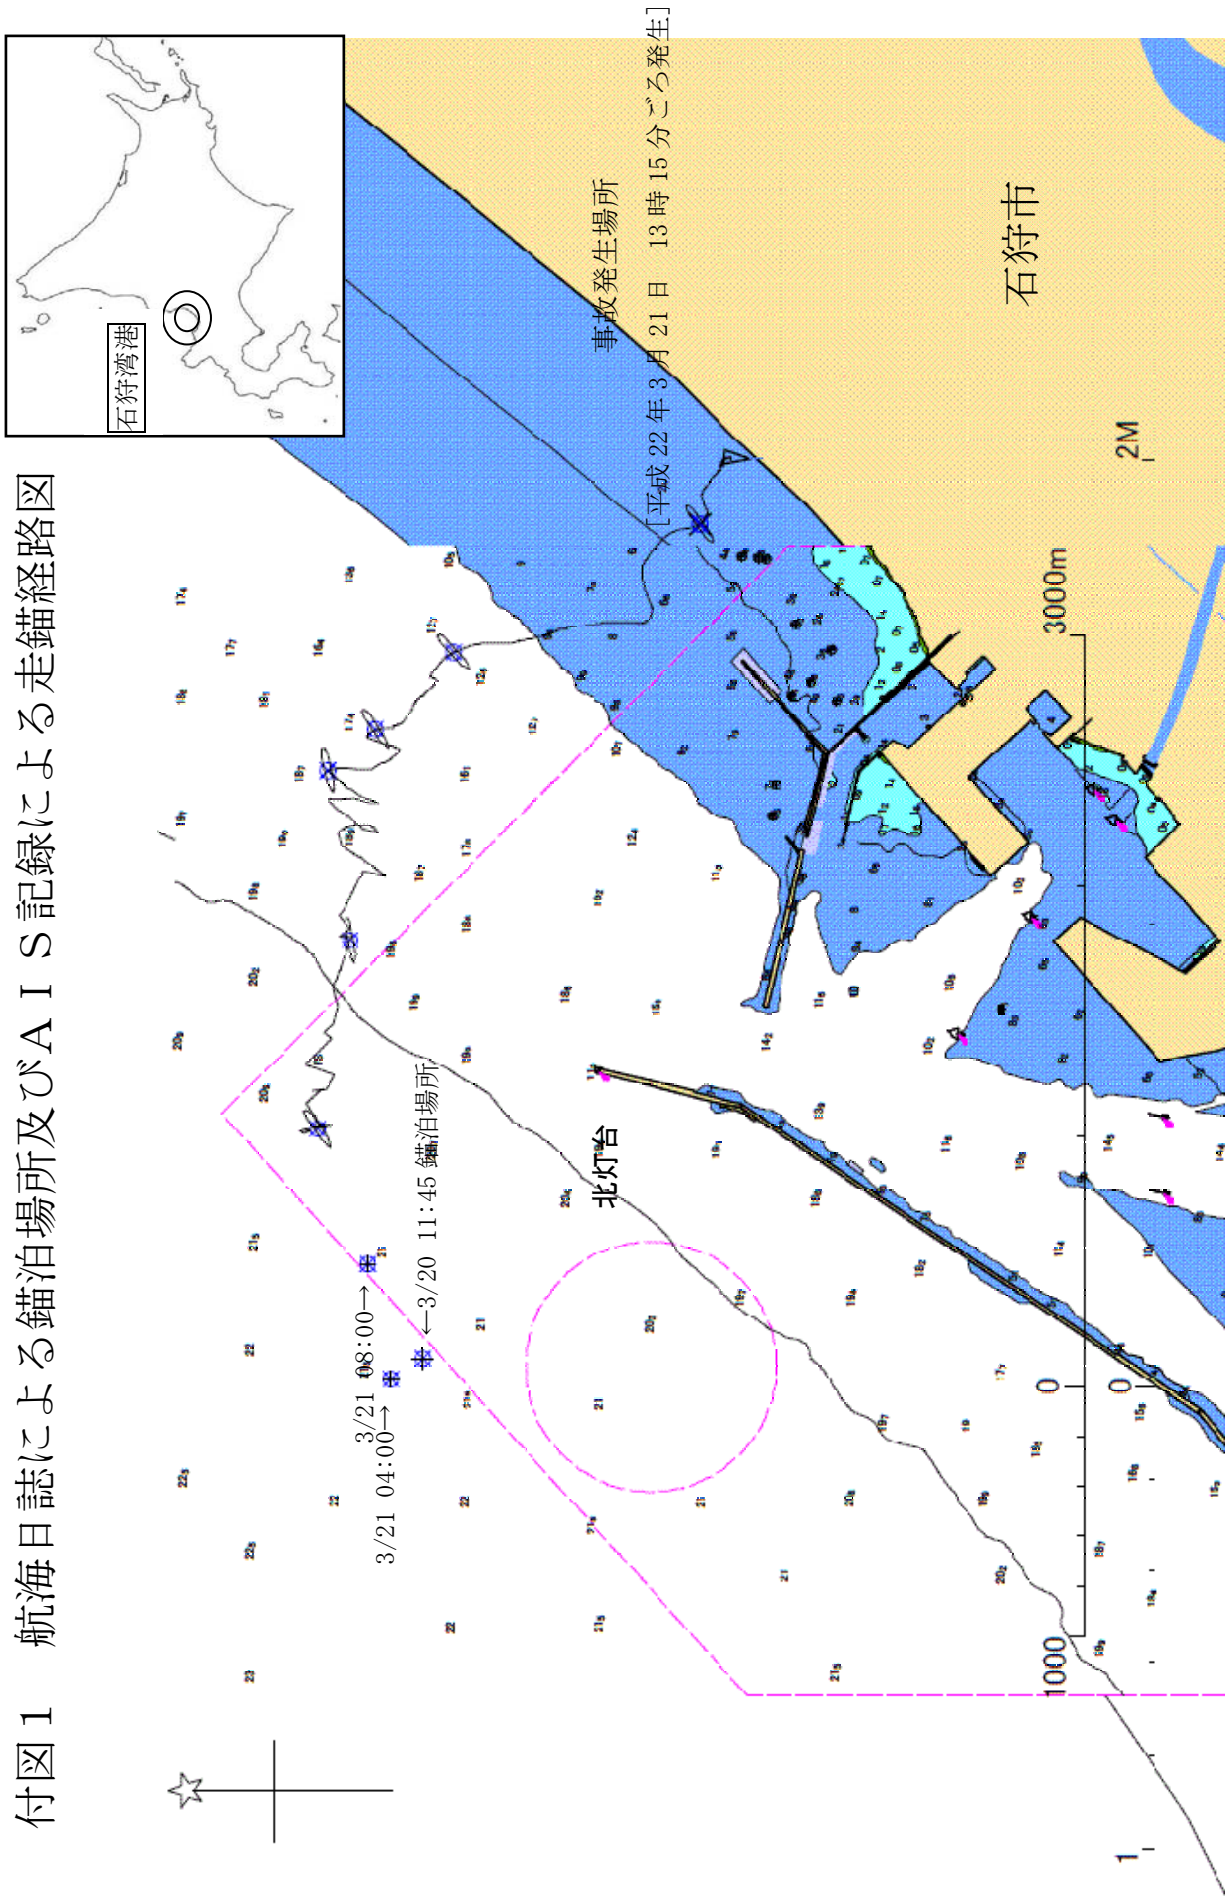
付図1 航海日誌による錨泊場所及びAIS記録による走錨経路図

- (1) 本船は、20日11時45分ごろ、北灯台から301° 0.7M付近で右舷錨を使用し、錨鎖4節を繰り出して単錨泊した。
- (2) 本船は、16時00分ごろ、風が強くなり、海上が荒れ模様となってきたことから、右舷錨鎖を8節オンデッキの状態にまで延ばしてスタンバイエンジンとした。
- (3) 本船は、21日11時20分ごろ走錨を始めた。
- (4) 船長は、12時05分ごろ本船が走錨していることに気付き、12時15分ごろ一等航海士を船首配置に就かせて揚錨を開始して12時40分ごろ揚錨し、主機関を使用して移動しようとしたが、西風による風圧力により操船が自由にならずに圧流され、12時50分ごろ本船の圧流を止めようとして左舷錨を投下し、保有する8節全ての錨鎖を繰り出した。
- (5) 本船は、強風と波浪により、錨を引きずった状態で圧流され、石狩湾港北東方の海岸に乗り揚げた。

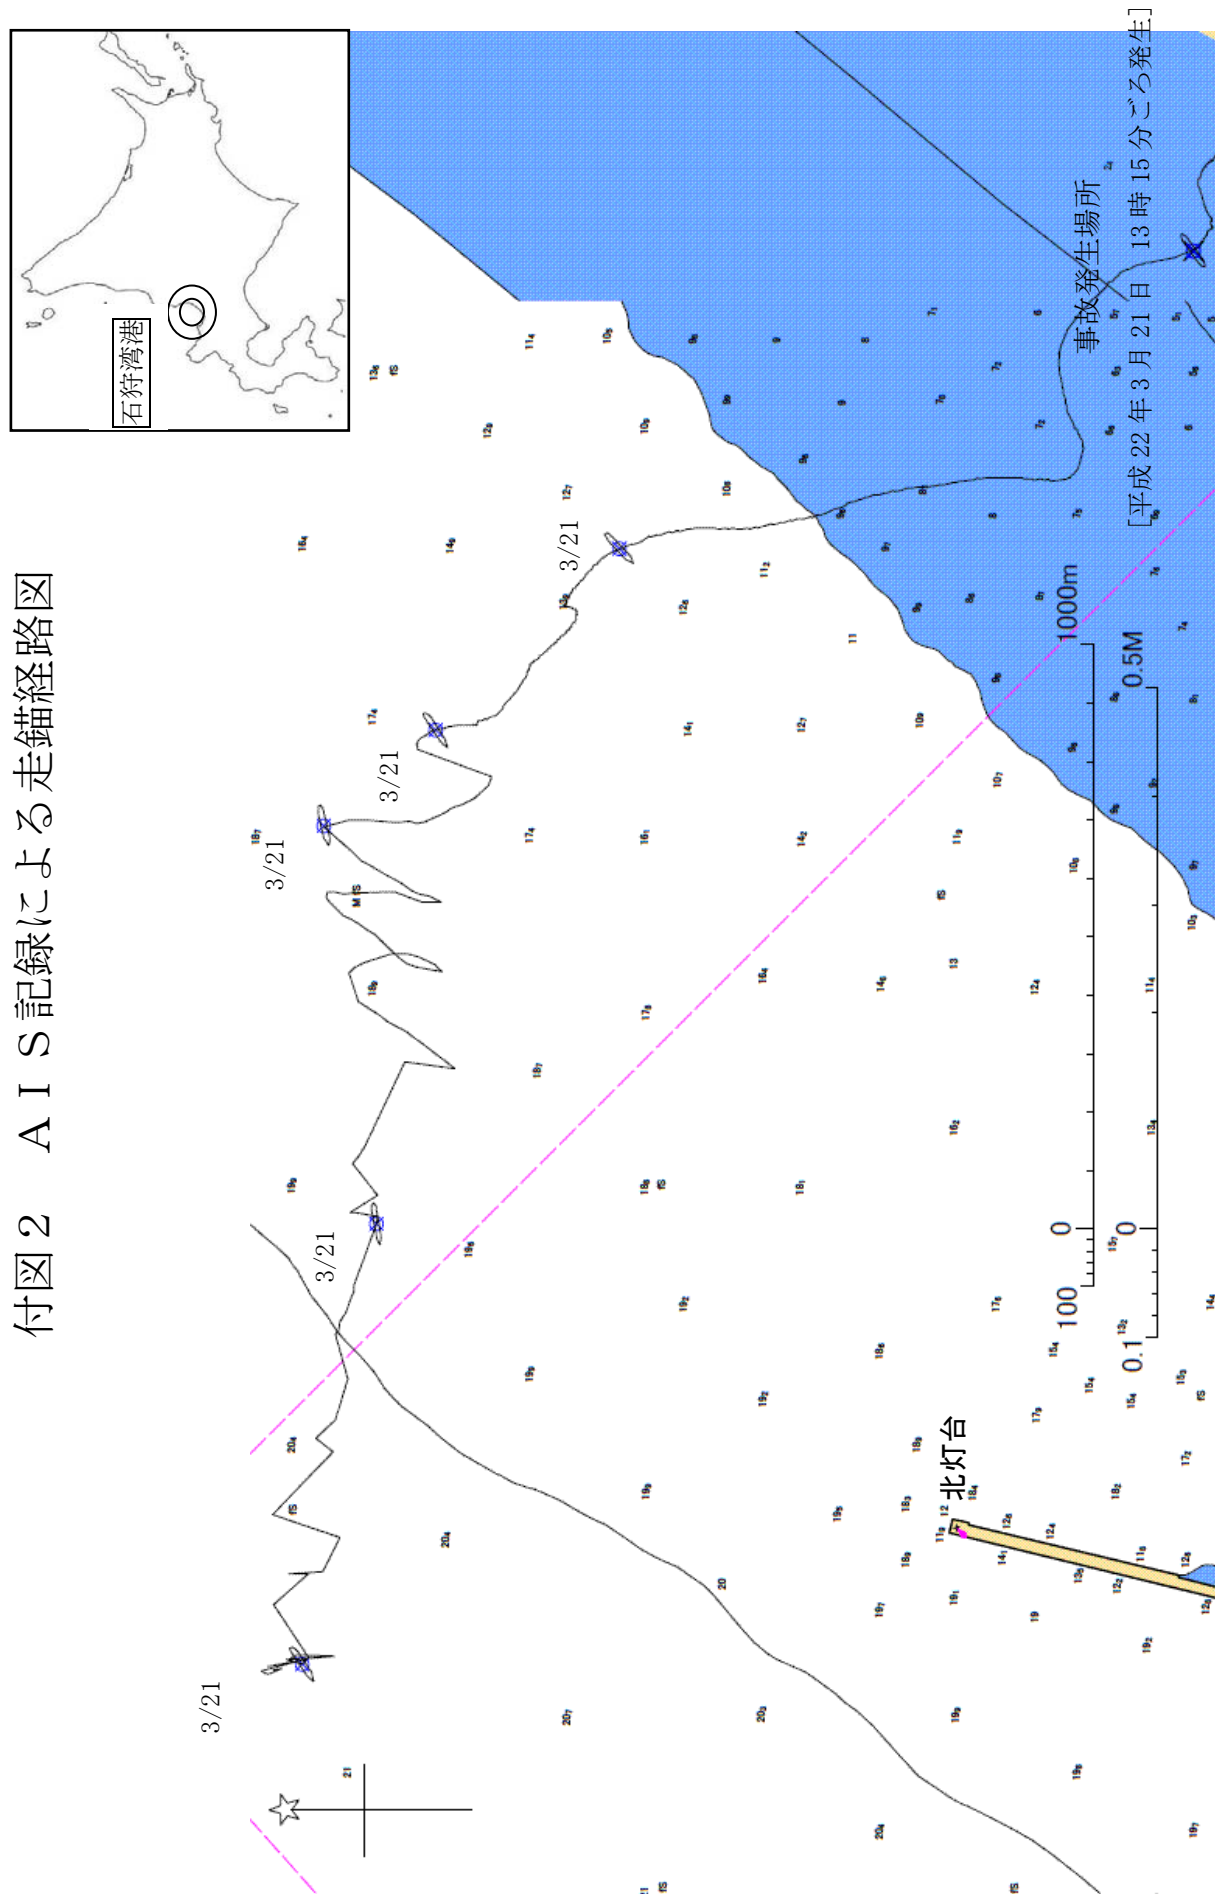
付図2 AIS記録による走錨経路図

西風が吹き、波高約4～5mの波浪がある状況において走錨し、揚錨したが、圧流されて石狩湾港北東方の海岸に乗り揚げたものと考えられる。

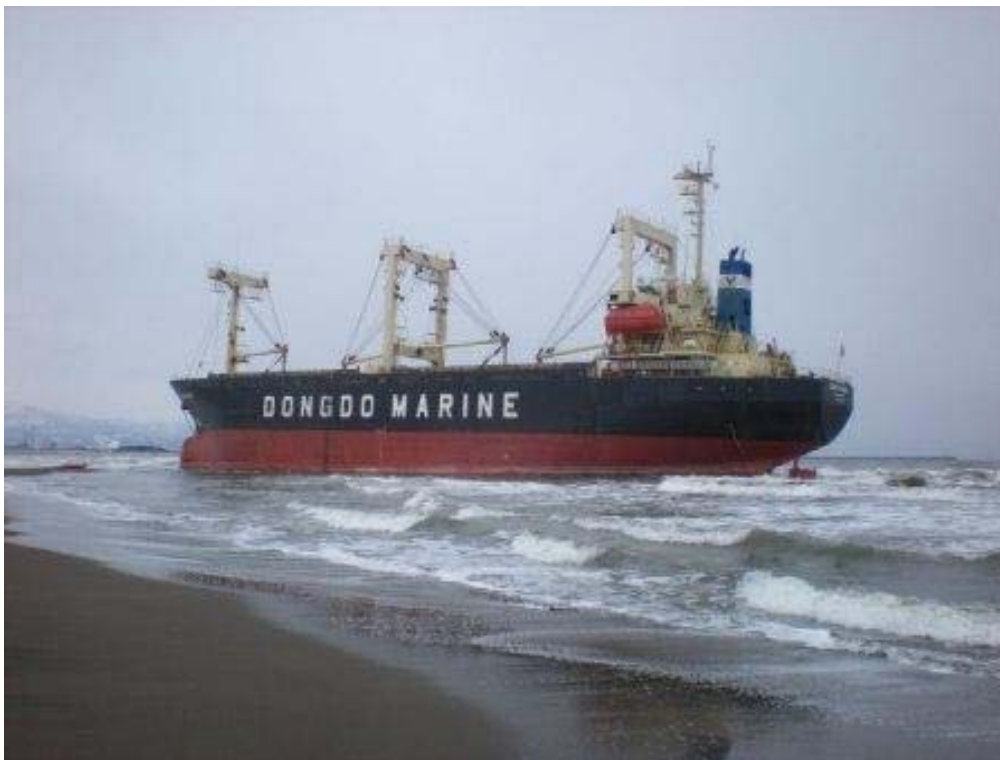
写真1 本船の乗揚状況

本船は、強風により錨が効かずに石狩湾港北東方の海岸に向けて圧流され、13時00分ごろ海岸に乗り揚げた。

本船は、海岸に乗り揚げたのち、船首を南西に向けて海岸と平行状態となり、遠浅の砂浜に打ち上げられた状態となって自力離礁が不可能となった。

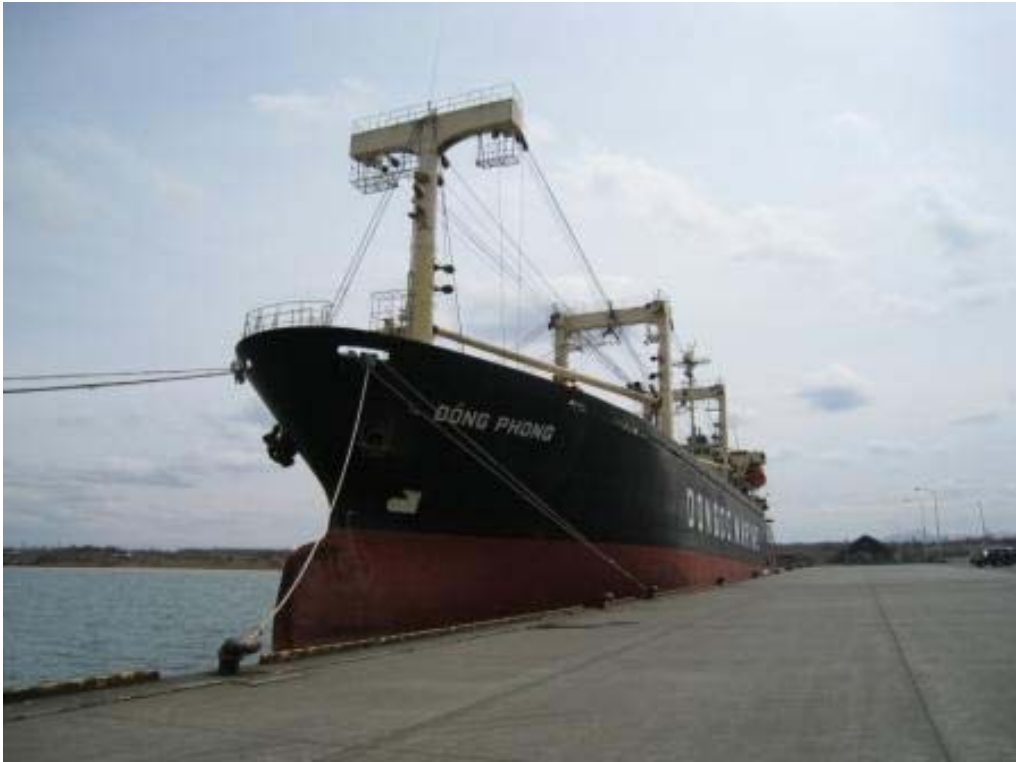
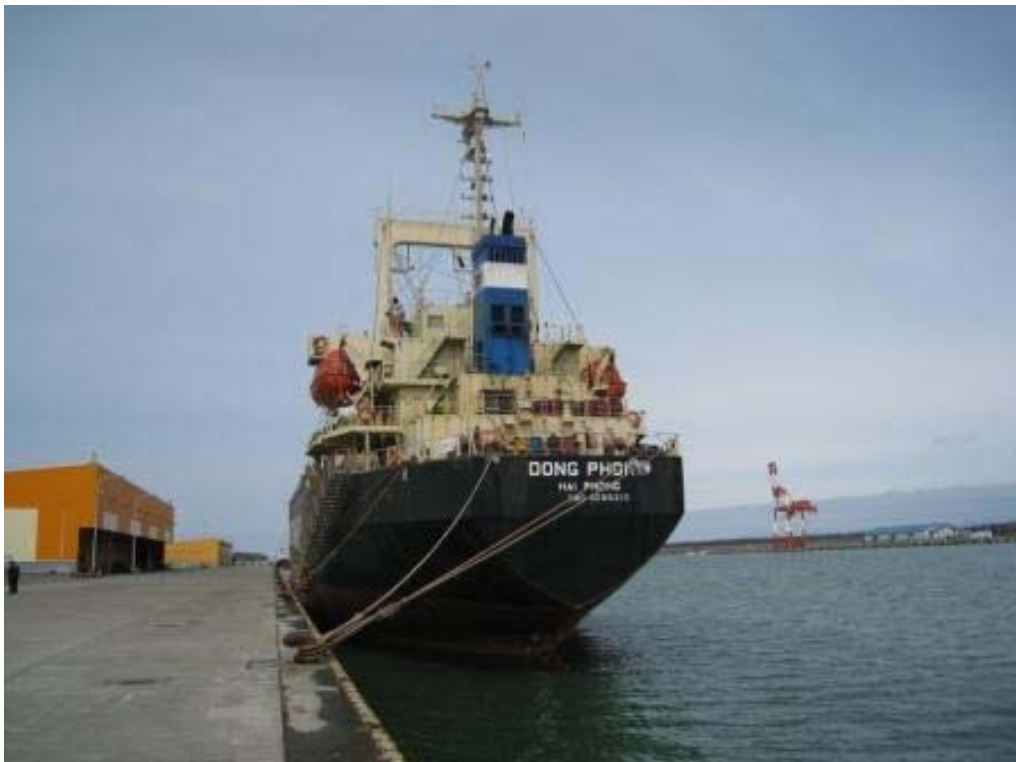
写真2 離礁後の本船の状況

船長及び一等航海士の口述並びにサルベージ会社の潜水調査報告書によれば、左舷側ビルジキールに曲損及び船底部に擦過傷等が生じた。なお、油の流出はなかった。
