船 舶 事 故 調 査 報 告 書

2 水上オートバイレッドパール同乗者等死傷

船種船名 水上オートバイ レッドパール

事故種類 同乗者等死傷

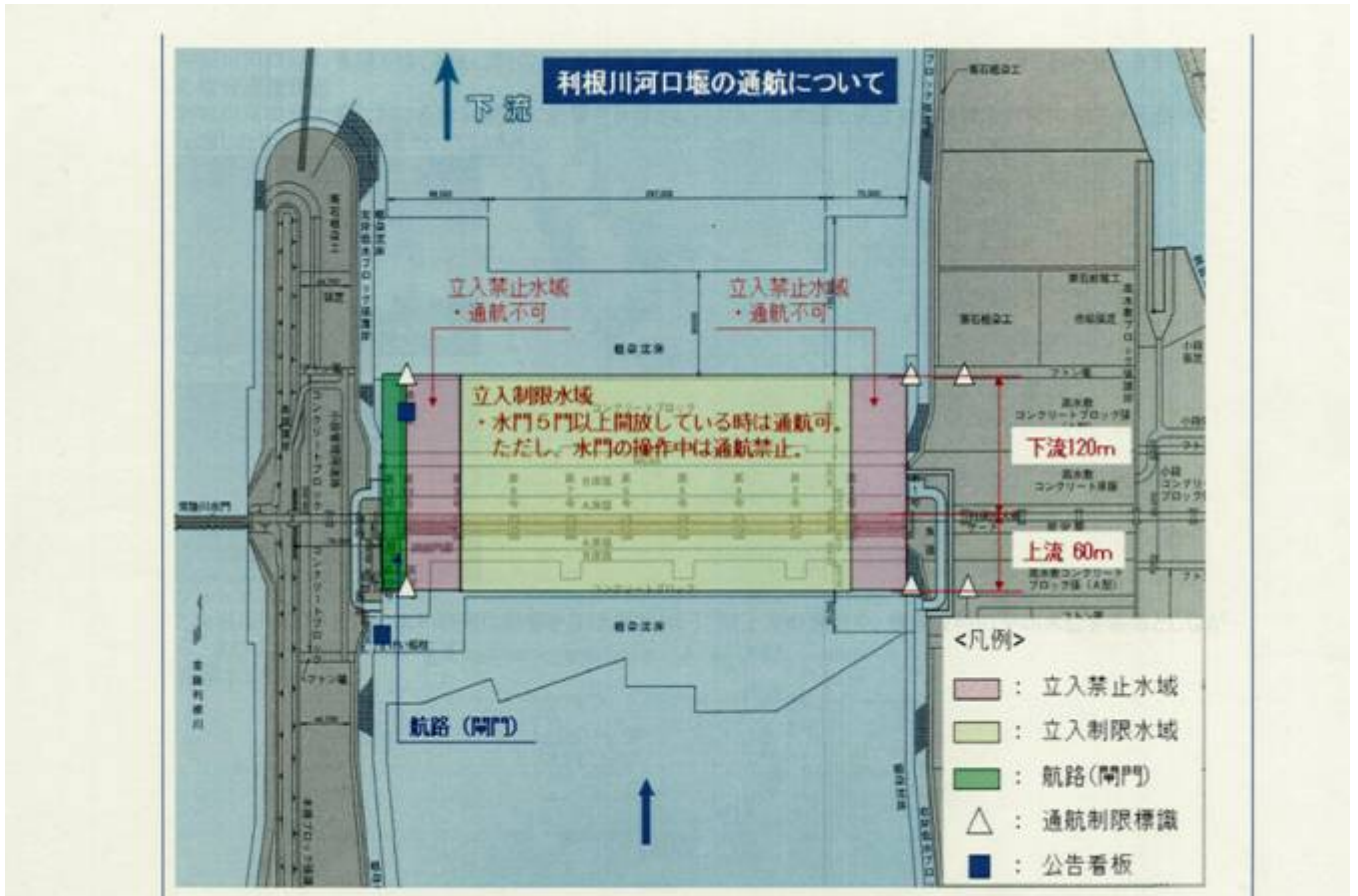
付図3 利根川河口堰通航制限図

利根川河口堰は、調節ゲートの開門によって水流が複雑になり、船舶の航行に危険を生じるおそれがあるため、調節ゲートの上流側60m及び下流側120mの水域が立入禁止となっていた。また、制水ゲートを5門以上開放しているときは、制水ゲート操作中を除いて制水ゲート直下が通航できるようになっていた。

立入禁止水域は、閘門の上流及び下流の両側にその旨を記載した看板が設置され、また、利根川河口堰管理所のホームページに掲載するなどして周知されていたほか、調節ゲートの上流及び下流側にブイ付きの立入禁止ロープを設置して明示されていた。

(3) 利根川河口堰付近は、調節ゲートの上流側60m及び下流側120mの範囲内が、立入禁止水域となっていた。

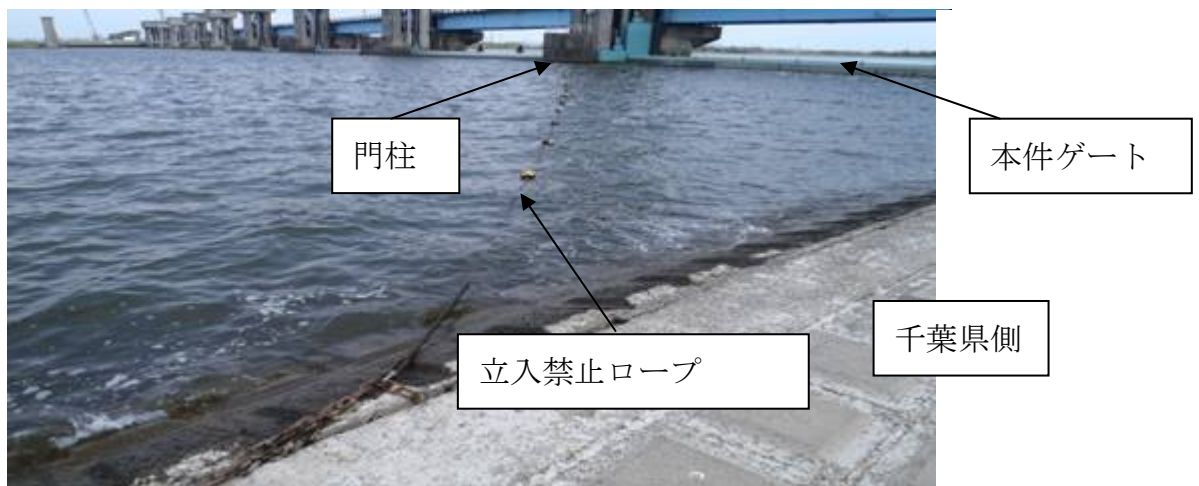
写真1 本件ゲート上流側付近の立入禁止ロープの状況

本件ゲートの上流側に張られた立入禁止ロープは、本件門柱の水面上約3.5mのところの一端が取り付けられ、他端が上流側約50mの河岸に導かれており、本件門柱側取付け位置から水面に向かって斜めに垂れ下がり、下を

通過することが可能な状態となっていた。

水面上の立入禁止ロープには、直径約14cm、長さ約16cmの楕円形の黒色ブイが約2m間隔で取り付けられていた。

(5) 本件ゲート上流側に張られた立入禁止ロープは、本件門柱の水面上約3.5mのところの一端が取り付けられ、他端が上流側約50mの河岸に導かれており、本件門柱側取り付け位置から水面に向かって斜めに垂れ下がり、下を通過することが可能な状態となっていた。

- (1) 船長Aは、利根川河口堰上流側を本件閘門付近から本件ゲートに向けて航行中、本件門柱の上部から河岸にロープが張られていたのを認めたが、立入禁止ロープとは思わずに同ロープの下を通り抜けて水流の速くなっていた本件ゲートの立入禁止水域に入ったものと考えられる。

利根川河口堰管理所は、本事故後、上流及び下流の両岸に設置した立入禁止の看板を見やすくしたほか、立入禁止の看板を増設するとともに調節ゲートの上方に掛けられた橋桁に立入禁止の表示を施した。また、立入禁止ロープの存在が分かりやすいように同ロープに従来のものよりも大きいオレンジ色のブイ（直径 30 cm）を設置した。

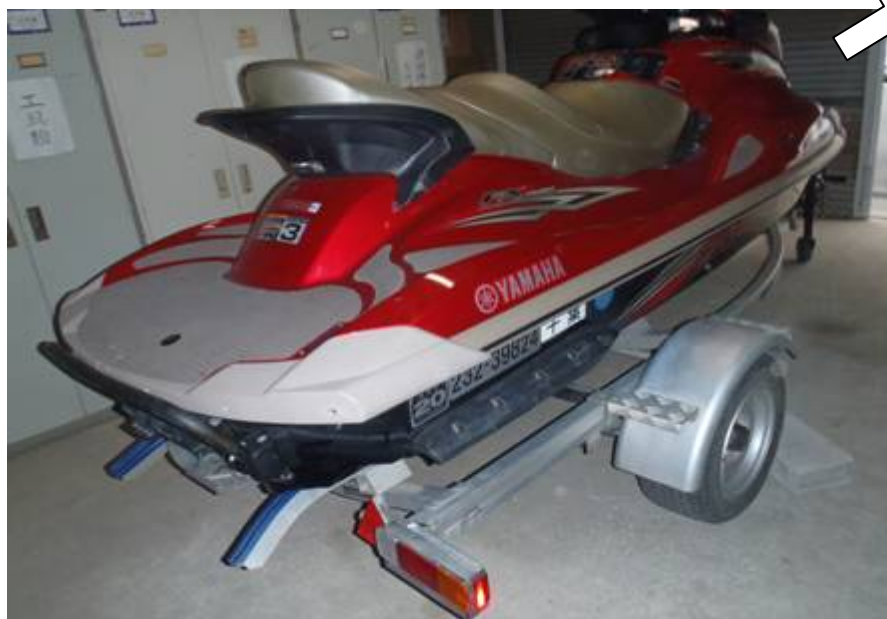
写真2 A船の状況

A船は、右舷船首部に亀裂等が生じた。

A船は、2人が乗船し、右舷横からの川の流れを受けながら左に急旋回したとのことであるから、操船者の技量にもよるが、旋回の遠心力によって右舷側に傾き、同乗者Aがバランスを崩して右舷側に傾いたことから、右舷側に転覆したと思われる。

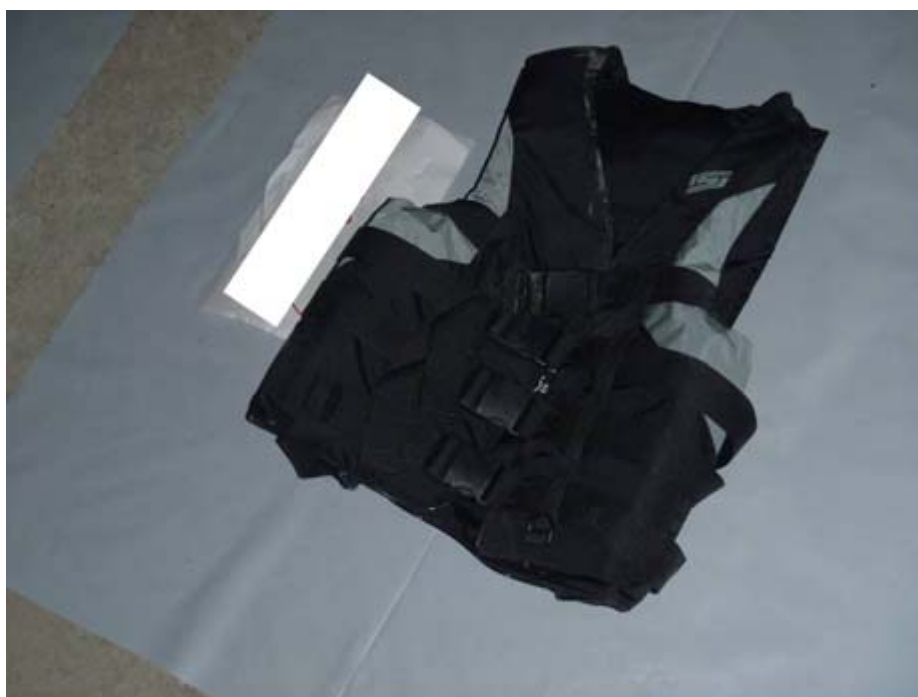
写真3 同乗者A着用の救命胴衣

外国製の救命胴衣には、S（胸囲回り81～91cm）、M（胸囲回り91～102cm）、L（胸囲回り102～112cm）、XL（胸囲回り112～124cm）及びXXL（胸囲回り122～132cm）のサイズがあり、体に合ったものを着用するようという使用上の注意が説明書に記載されていた。

同乗者Aは、Lサイズの救命胴衣を着用していたが、救命胴衣が頭から脱げる状態であった。

- (1) 船長A及び同乗者Aは、腹部で固定するLサイズのマリンスポーツ用救命胴衣を着用してA船に乗っていたものと考えられる。
- (2) 同乗者Aは、体格よりも大きいサイズの救命胴衣を着用していたことから、落水して下流側に流されている間に救命胴衣が脱げた可能性があると考えられる。
- (3) 同乗者Aは、体に合ったサイズの救命胴衣を着用していれば、救命胴衣が脱げずに水没を防ぐことができた可能性があると考えられる。

また、救命胴衣は、体に合ったサイズのものを着用する必要がある。
