船 舶 事 故 調 査 報 告 書

3 旅客船第八栄久丸衝突（灯浮標）

船種船名 旅客船 第八栄久丸

事故種類 衝突（灯浮標）

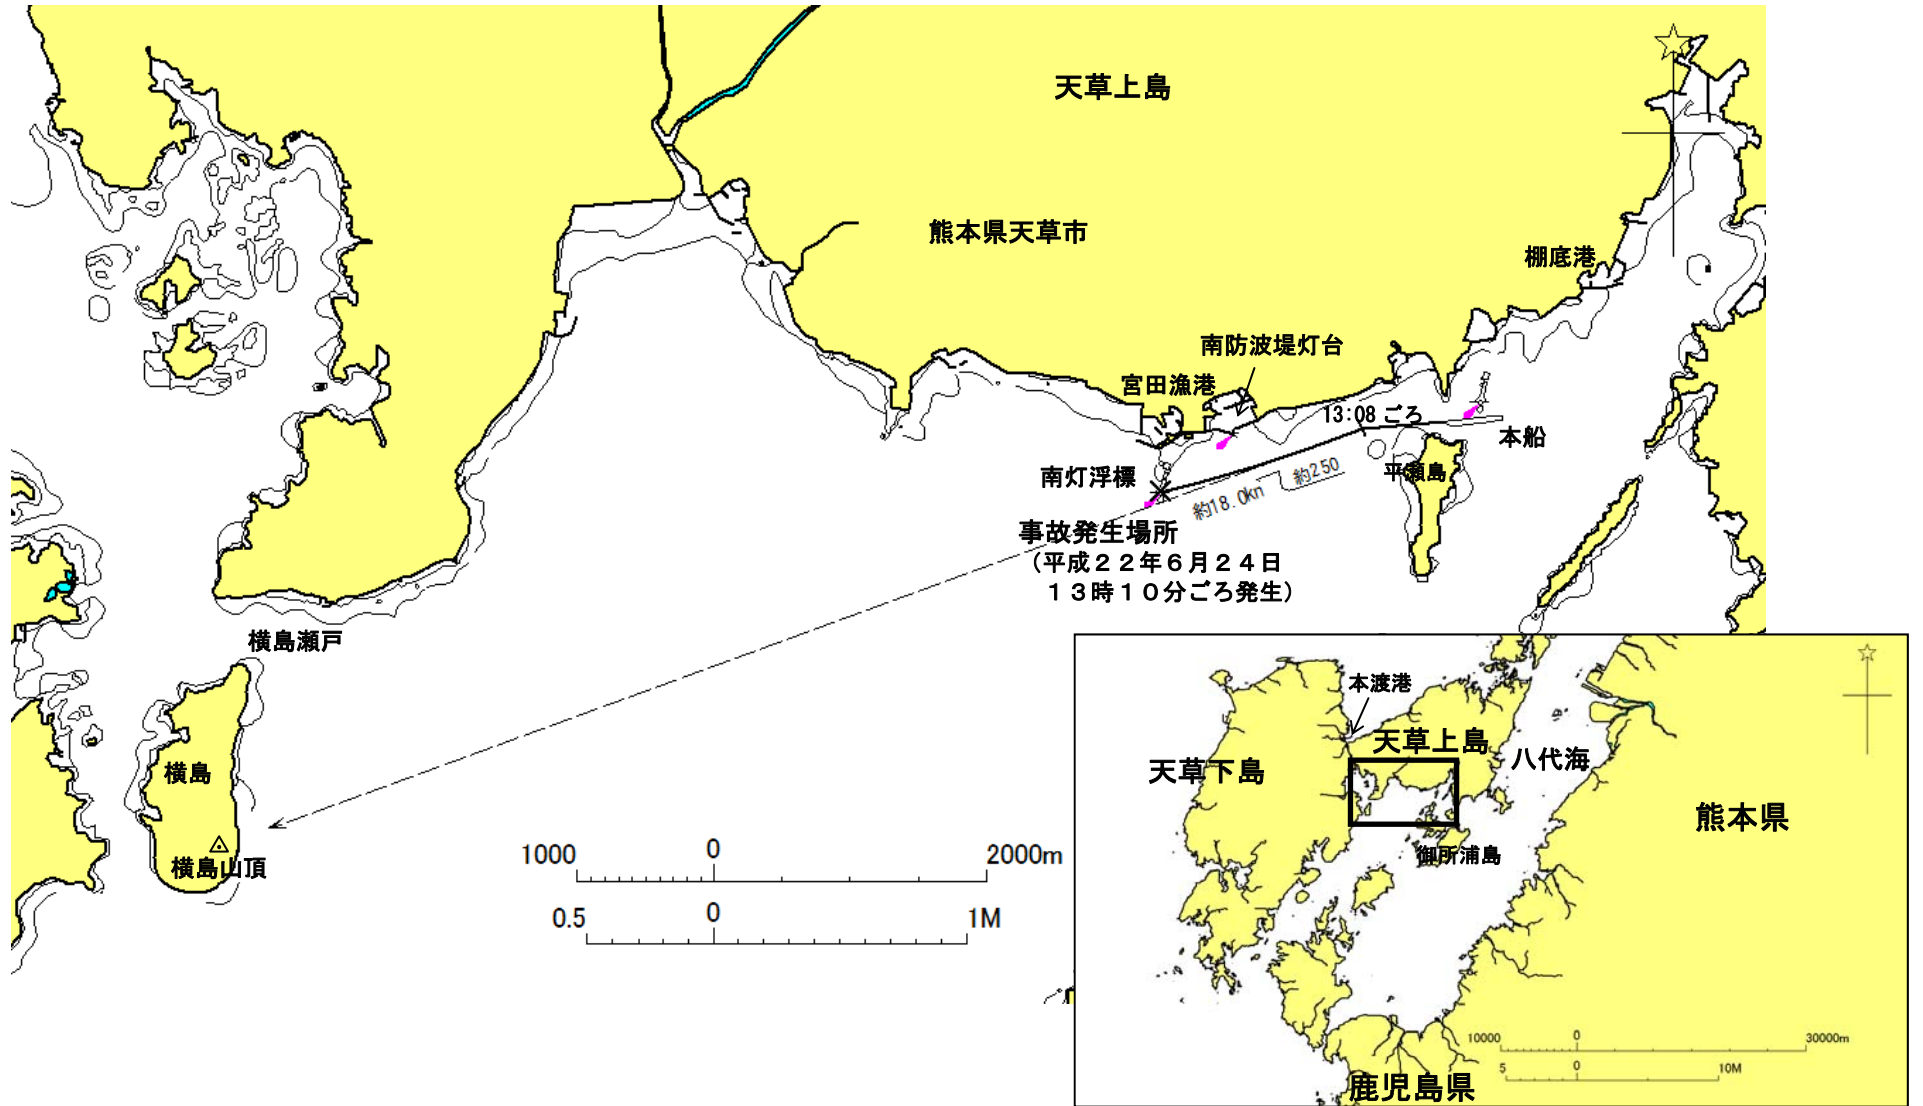
付図1 推定航行経路図

船長は、単独で操船に当たり、天草上島南岸に沿って西進中、13時08分ごろ、平瀬島の北西方において、大船瀬南灯浮標（以下「南灯浮標」という。）の南方を通過するため、天草市横島南部の標高108mの山頂（以下「横島山頂」という。）に向ける約250°（真方位、以下同じ。）の針路とし、約18.0ノット（kn）の速力（対地速力、以下同じ。）で手動操舵により航行した。

本事故の発生日時は、平成２２年６月２４日１３時１０分ごろで、発生場所は、宮田港西ノ原南防波堤灯台（以下「南防波堤灯台」という。）から２３３° ６６０ｍ付近であった。

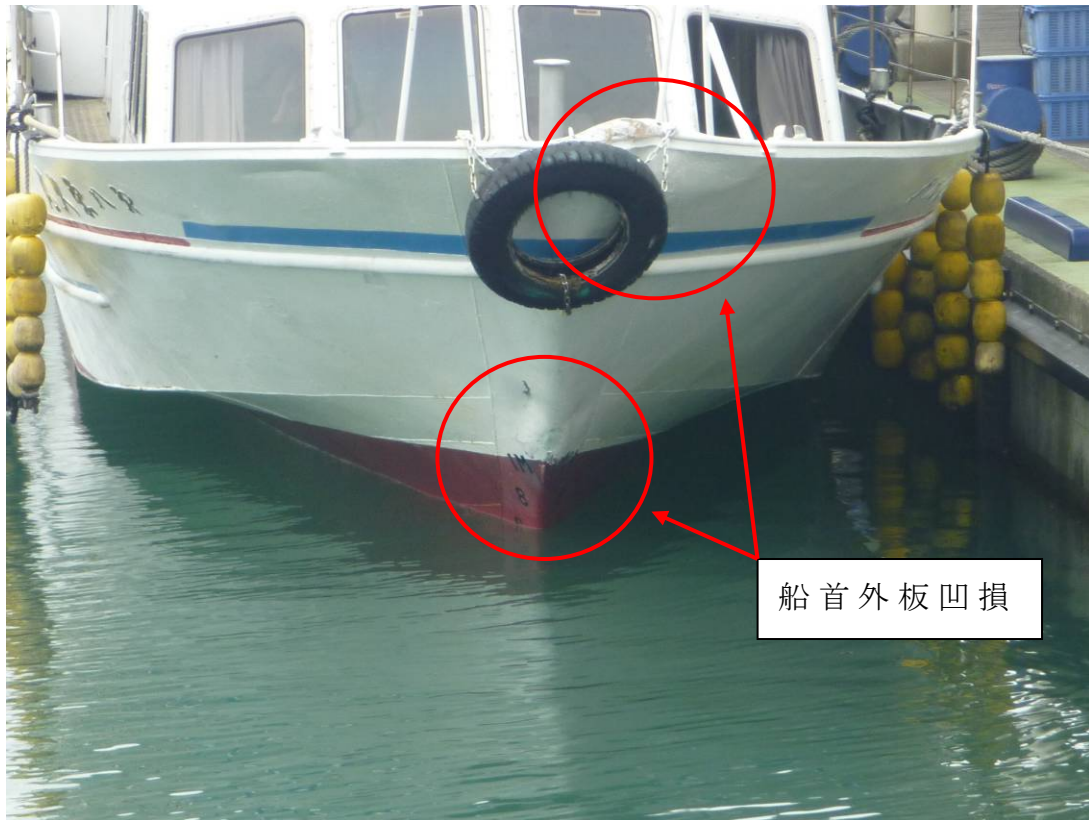
写真1 本船の損傷状況

第八栄久丸は、甲板員が顔面打撲傷を負い、船首外板及び左舷船底外板に凹損を生じた。

現場調査及び船長の口述によれば、本船は、船首外板に凹損及び左舷船底外板に凹損を伴う擦過傷を生じた。

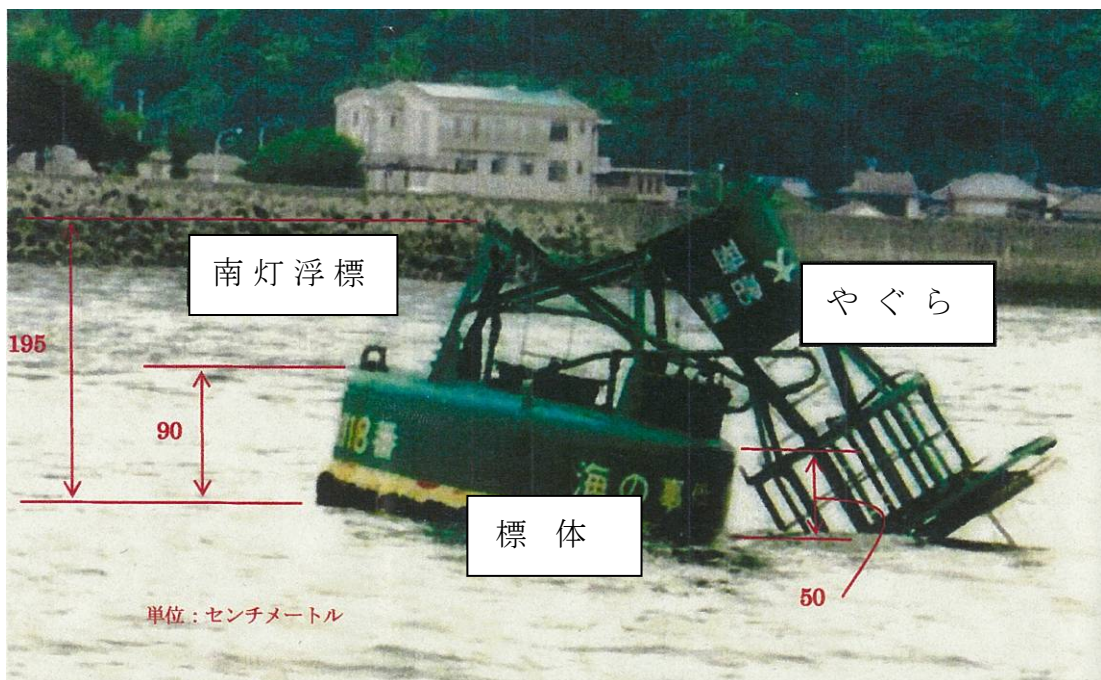
写真2 南灯浮標の損傷状況

大船瀬南灯浮標には、標体に凹損、やぐらに折損及び灯器等に破損が生じた。

南灯浮標には、本船の衝突によって標体に凹損、やぐらに折損並びに灯器及び太陽電池パネル５枚に破損が生じた。

海上保安部では、本事故後、直ちに南灯浮標のやぐらに仮灯器１個を取り付け、６月３０日に南灯浮標を交換した。

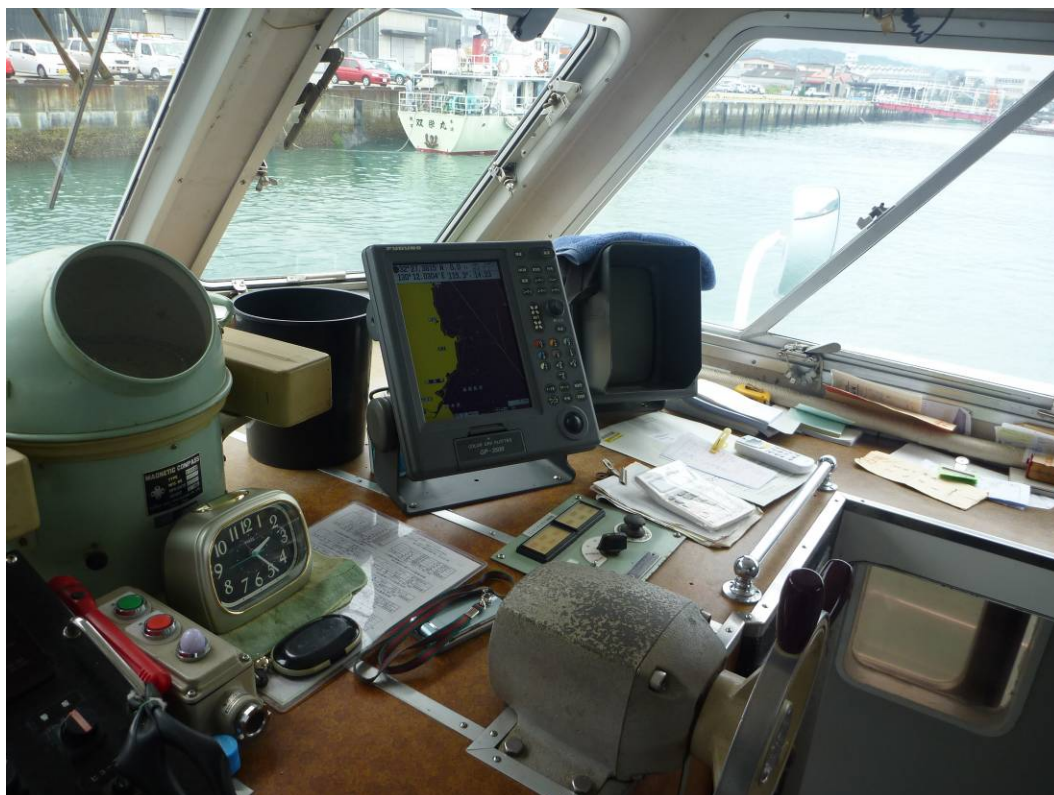
写真3 操舵室内の状況（右舷側前方）

本船は、中央から前方に客室があり、客室の後方上部に操舵室が設けられていた。操舵室前部のコンソール上には、中央に磁気コンパス及び舵輪があり、右舷側にレーダー及び GPS プロッターが、左舷側に機関計器盤及び操縦レバーが設置されているが、操縦席及び自動操舵装置はなく、立って手動操舵により操船を行うようになっていた。

船長の口述によれば、本船は、舵を中央としているときに船首が右又は左に振れる傾向はなく、本事故当時、船体、機関及び機器類には不具合又は故障はなかった。(写真 3 操舵室内の状況 (右舷側前方)、写真 4 操舵室内の状況 (左舷側前方) 参照)
