MA2011-11

船 舶 事 故 調 査 報 告 書

## 5 水上オートバイ minpa 同乗者死亡

# 船舶事故調査報告書

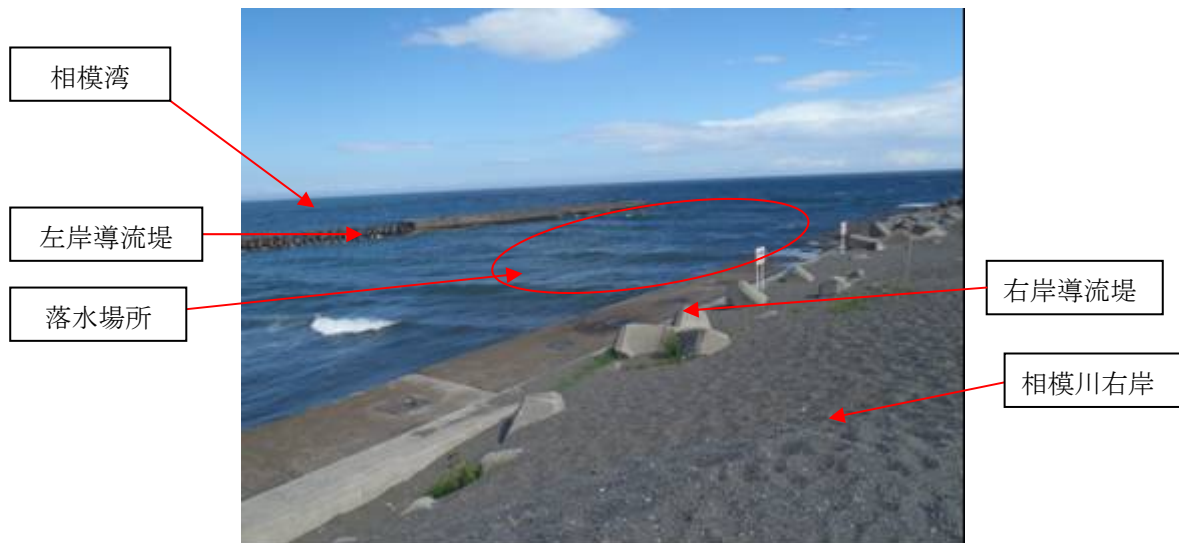
写真1 落水場所付近

11時ごろ、船長は、Aマリーナから約3km下流の相模川河口に築造された右岸導流堤及び左岸導流堤に囲まれた水域に至ったとき、同河口付近における波高が約1～2mあるのを認めた。

船長は、本船を波の来る方向に向けるように操船し、河口付近で発生した波高の大きい第1波を乗り切って減速した後、第2波を越えようとしたとき、本船の船首がほぼ垂直に持ち上がり、船長の腰に両腕を回していた同乗者の重みで両手がハンドルから離れ、同乗者と共に落水した。

2.8(2)から、相模川河口付近は、波によって発生する海浜流と海底地形の影響を受け、波高が高くなる場所があるものと考えられる。

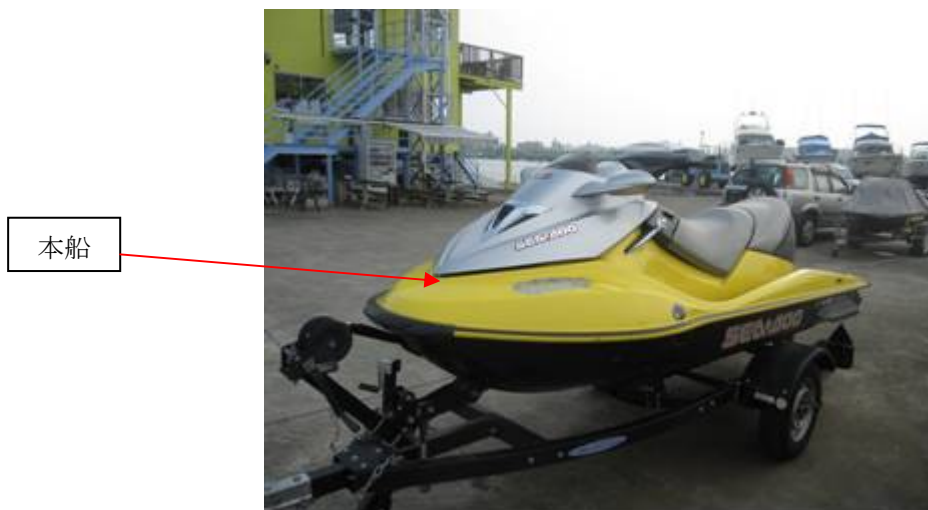
写真2 本船

船舶番号	231-19911 神奈川
定係港	神奈川県小田原市
船舶所有者	個人所有
総トン数	5トン未満
L×B×D	2.93m×1.16m×0.44m
船質	FRP
機関	ガソリン機関
出力	118kW
推進器	ウォータージェット装置
最大搭載人員	旅客2人、船員1人計3人

船長の口述によれば、船体及び機関に故障はなかった。

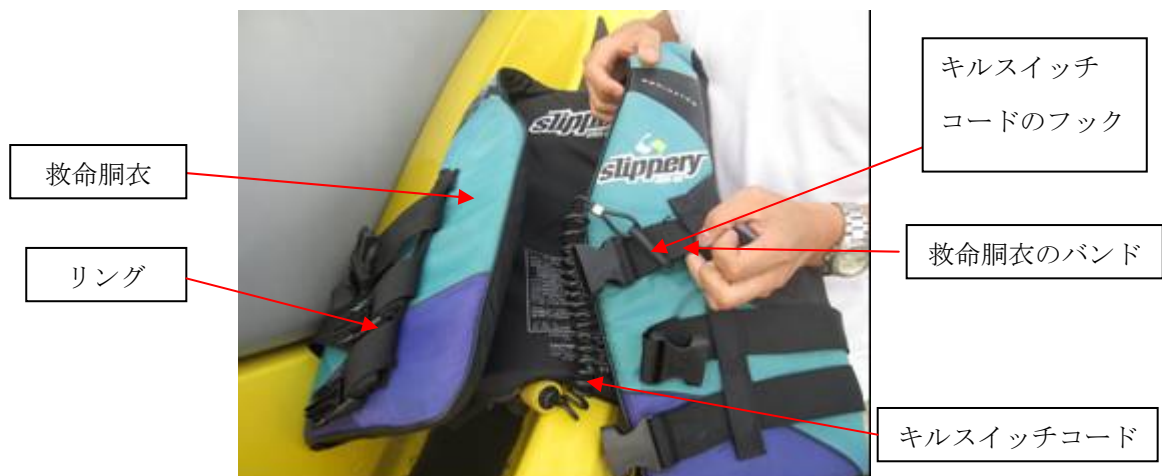
写真3 キルスイッチコードの取付状況（再現）

船長は、キルスイッチコード\*1のフックを救命胴衣のバンドに挟んだだけだったため、同コードが同バンドから外れ、その結果、キルスイッチ\*2が作動せず、本船は落水場所から約2 m離れたところで前進状態で左旋回を続けた。

船長の口述によれば、キルスイッチコードのフックを救命胴衣のバンドのリングに取り付けた場合、本船から下船するとき、同フックを取り外すのに時間を要するので、本事故当時、フックをすぐに取り外せるようにバンドに挟んでいた。

(3) 本船は、船長が、キルスイッチコードのフックを救命胴衣に確実に装着していなかったことから、落水したとき、キルスイッチが作動せず、機関が停止しなかったものと考えられる。
