船 舶 事 故 調 査 報 告 書

6 油タンカー第八新水丸漁船第8住吉丸衝突

船舶事故調査報告書

事故種類 衝突
発生日時 平成22年5月10日 02時47分ごろ
発生場所 石川県金沢市金沢港西南西方沖
金沢港西防波堤灯台から真方位264°15.3海里付近
(概位 北緯36°36.8' 東経136°17.3')

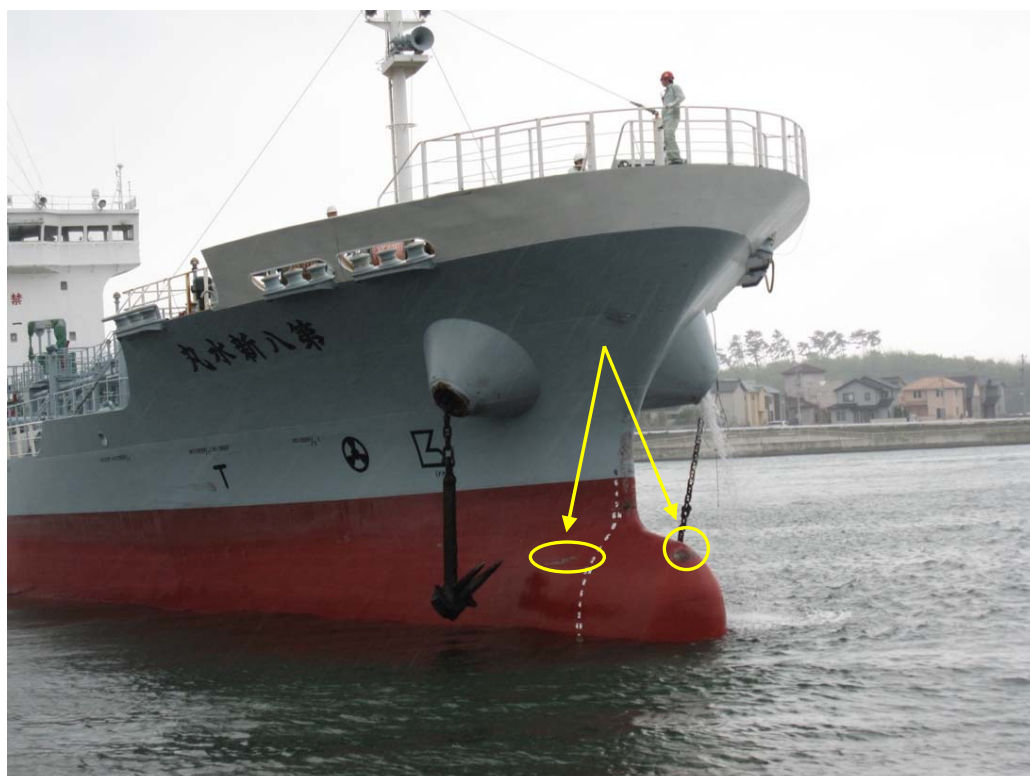
写真2 A船の船首部損傷状況①

① 球状船首の先端頂部には凹損及び右舷船首部外板には擦過傷が生じた。

喫水5.2m～5.4m付近 凹損600mm×600mm 深さ30mm

b フレーム番号 (Fr) 128～150付近 擦過点在 最大約300mm
×1,000mm

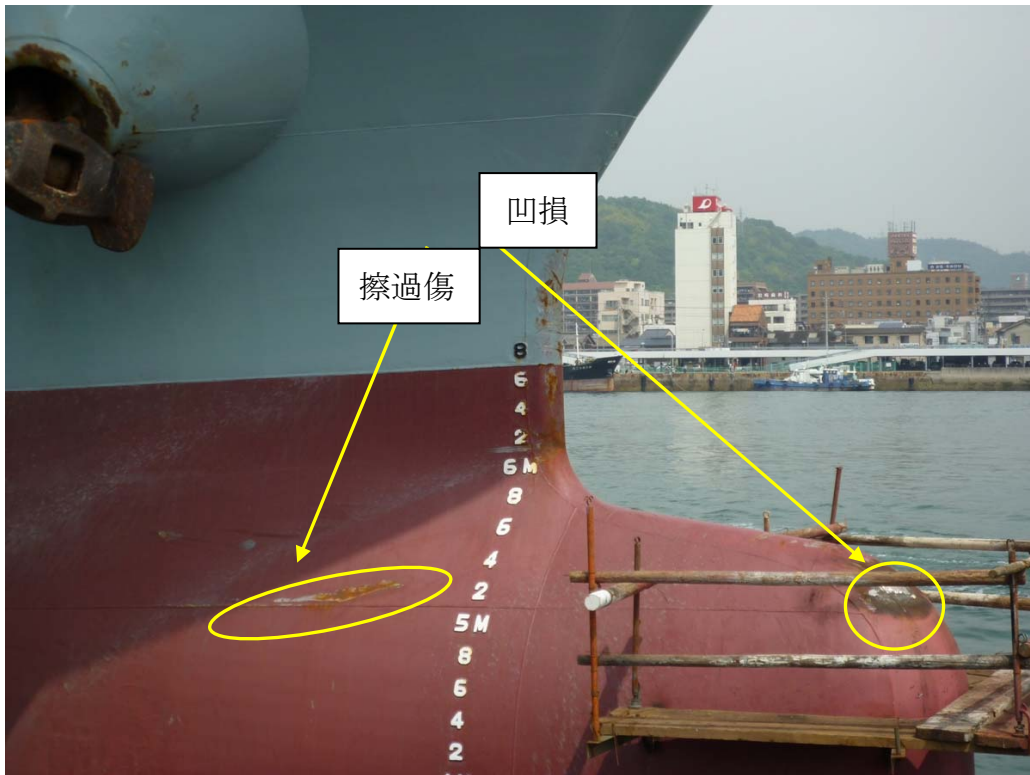
写真3 A船の船首部損傷状況②

- c Fr 80～100付近にかけて擦過が認められたが、荷役時の岸壁接触の可能性も考えられる。
- ③ 船長Aの口述によれば、A船は5月2日にドックを出て塗装したばかりであり、今回はドック後の2航海目であった。船首部にペイント剥離、球状船首の頂部に凹損及び左右両舷にペイント剥離があり、船体の縦方向に流れている傷は着岸時にできたのではなく、衝突したときにできたと思った。
- ④ 非直の甲板手の1人（以下「甲板手A2」という。）の口述によれば、10日06時30分ごろに起床して漁船と衝突したという話を聞いた。船首部を見ると擦ったような傷があった。A船はドックを出たばかりであり、前回の航海で金沢港に着棧したとき、船首部に傷はなかった。今回の航海で水島港を出港したときにも、船体には傷がなかった。

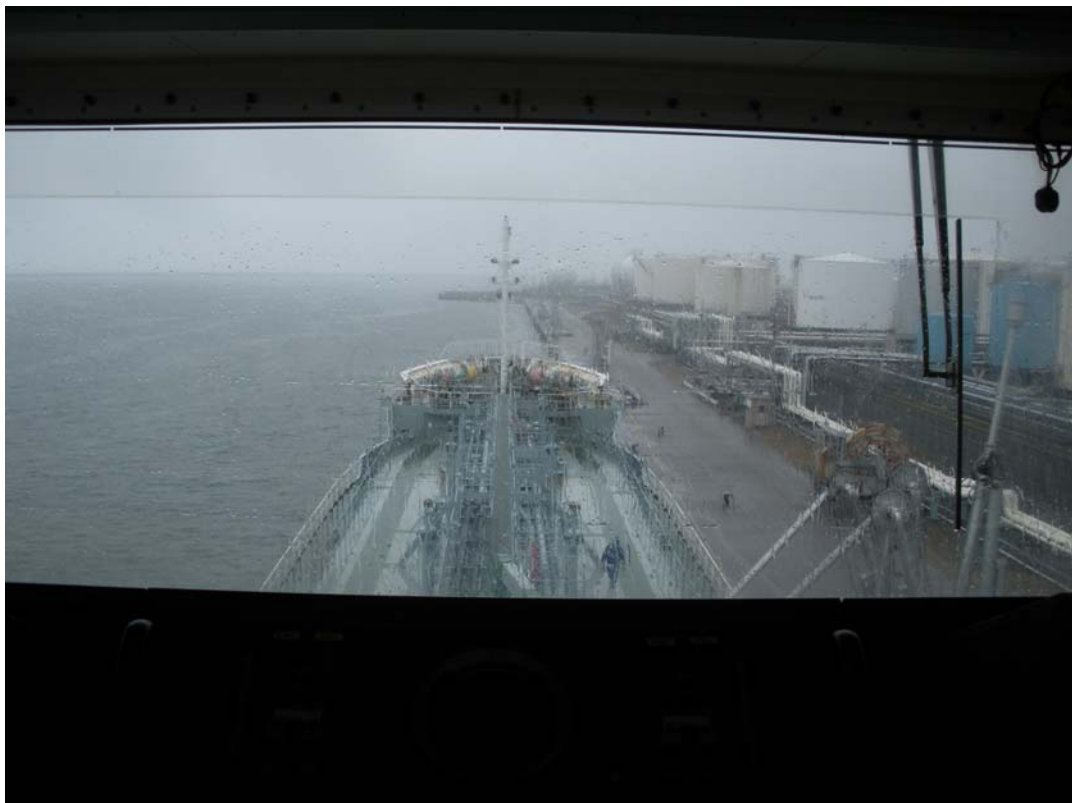
写真4 A船船橋からの見通し状況

- ① 船橋前部中央の見張り位置から前方の見通しは良好であり、船首中央にマストがあるが、前方を見張るのに支障はなかった。
- ② 航海士A1は、船橋前面の窓ガラスと窓ガラスとの間に幅約30cmの窓枠があるが、窓枠の中にB船が隠れていたかどうかについて、はっきりと見ていないので分からなかった。
- ③ 航海士A1は、狭水道や漁船が多いときにレーダーを2台使用するが、本事故当時は1台しか使用していなかった。
- ④ 航海士A1は、ふだんからARPAを使用していなかった。本事故後、ARPAの警報を使っていれば状況が変わったかもしれないと思った。
- ⑤ 航海士A1及び甲板手A1は、北進し、いか釣り漁船が右正横を通過したのを確認して針路を戻したのち、レーダーと双眼鏡を使用してA船の針路方向に他船がないのを確認した。また、甲板手A1は、他船がないようなので巡検に行ってよいかと航海士A1に許可を求め、許可されたので降橋して巡検を行った。
- ⑥ 航海士A1は、針路080°に定めたとき、右舷船首方3～4M付近のいか釣り漁船2隻のほかには前路に他船はいないと思った。
- ⑦ 航海士A1は、上記⑥記載の2隻のいか釣り漁船をA船の右舷方に見て通過したが、右舷船首約30°の遠方にいか釣り漁船が結構いるのが気になった。
- ⑧ 航海士A1は、前方を見ていたのにB船に気付かなかったのは、考え事や心配事もなく、ほかに何をすることもないので、ぼーっとしていたということしか考えられないと思った。また、2隻のいか釣り漁船を右舷側に通過したあと、近くに他船がないと思って安心し、気の緩みがあったのではないかと思った。
- ⑨ 航海士A1は、睡眠は十分にとれていて身体がきついこともなく、居眠

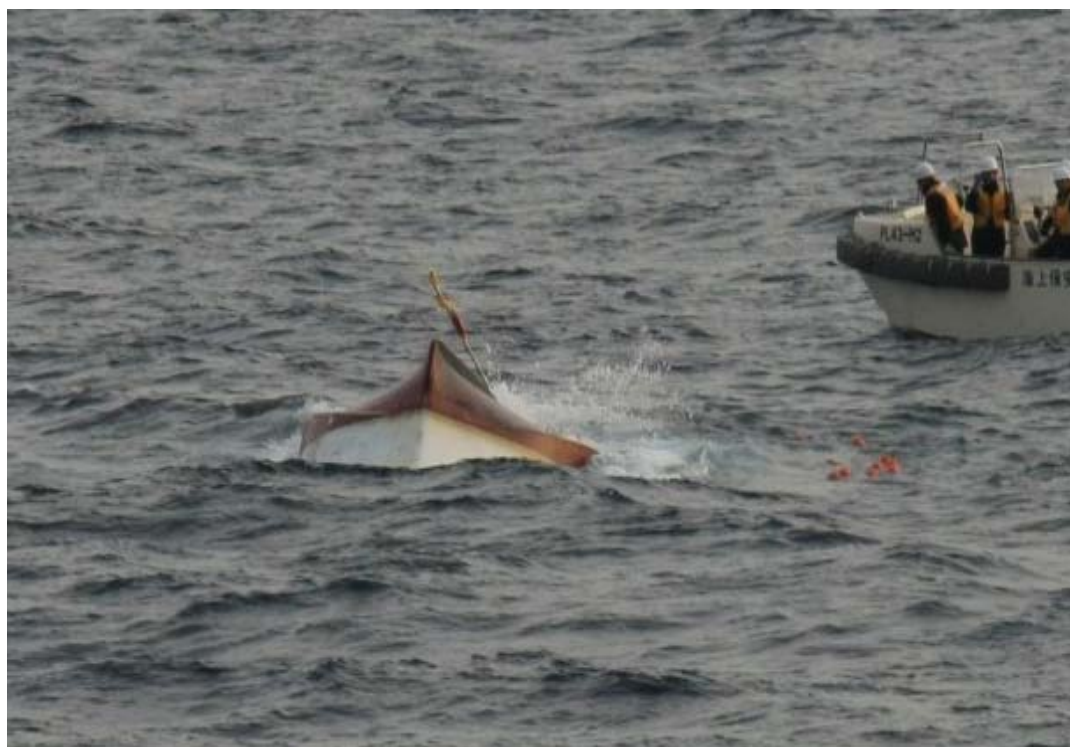
写真6 B船の転覆状況

海上保安庁の情報によれば、転覆したB船の船体右舷中央部外板に2か所の破損（約70cm×約70cm、約1m×約20cm）が生じていた。

B船は、衝突後に転覆したが、右舷中央部に2か所の破損が生じた。

A船の船首部とB船の右舷中央部とが衝突してB船の右舷中央部外板に2か所の破損が生じたものと考えられる。
