船 舶 事 故 調 査 報 告 書

## 2 漁船第三不動丸乗組員死亡

# 船舶事故調査報告書

船種 船名 漁船 第三不動丸  
漁船登録番号 IG2-2577  
総トン数 99トン

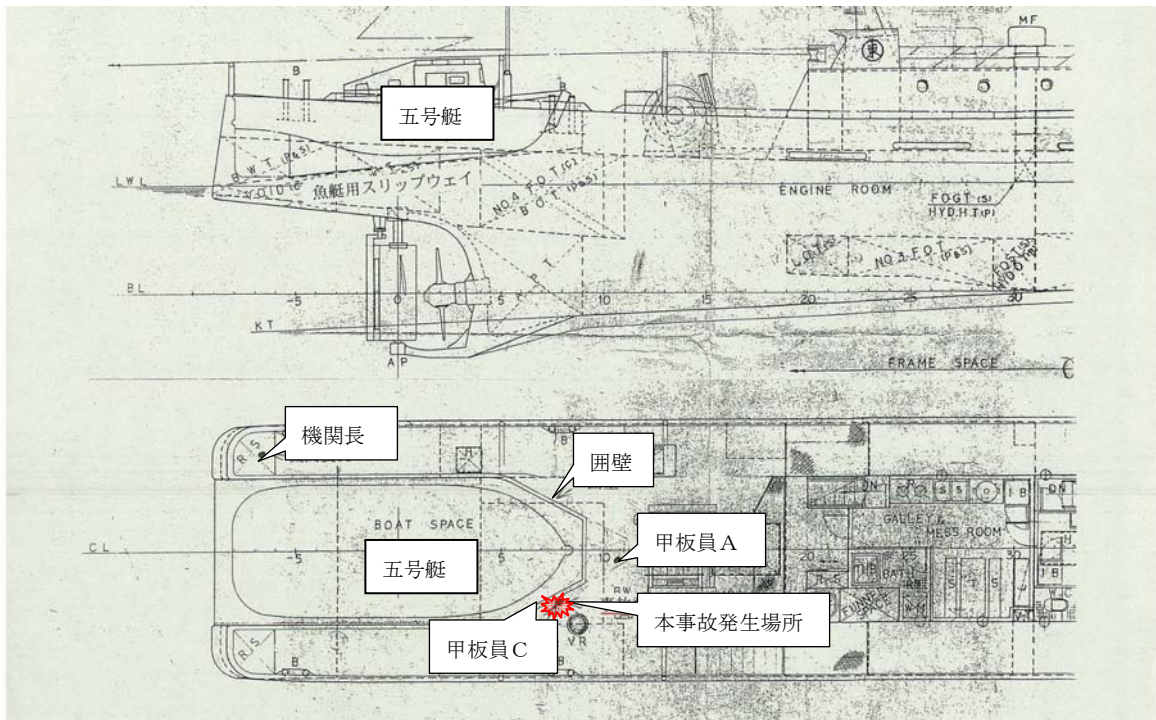
付図2 本事故発生時の本船乗組員の配置

2.1及び2.2から、甲板員Cは、船尾格納庫の囲壁右舷側の防護柵がない場所で五号艇の引揚げ作業に従事中、本件C型環及び本件ワイヤが、五号艇付きC型環から外れた反動により、甲板員Cの顔面及び胸部に当たり、受傷した甲板員Cは、受傷の6日後に多発外傷により死亡したものと考えられる。

また、本事故のように本件C型環と五号艇付きC型環の連結が外れた場合、本件C型環が反動で跳ね返る範囲の防護柵のない場所に立つことは危険であり、このような危険箇所には、注意を喚起するため、甲板上などに危険範囲を示す塗装を施すとともに危険範囲に人がいないことを確認して本件ワイヤの巻上げを開始する必要があるものと考えられる。

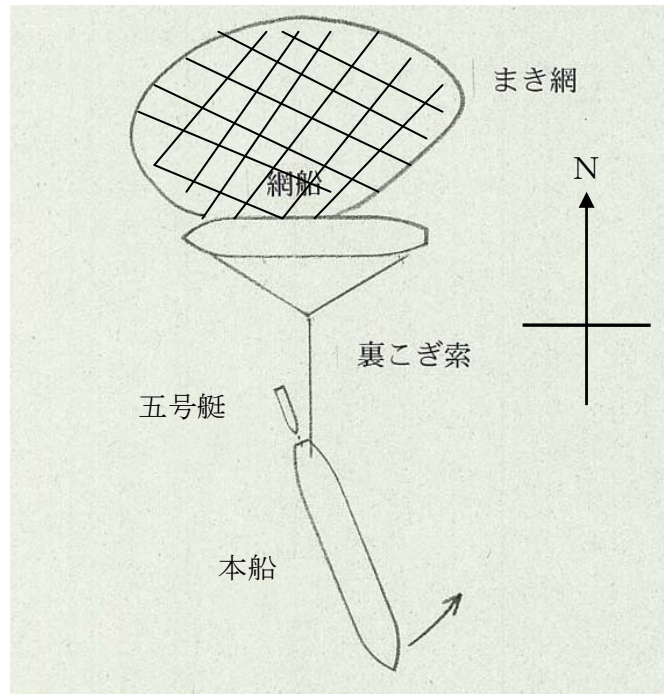
付図4 五号艇引揚げ時の状態

甲板員Aは、五号艇が本船の船尾ほぼ中央で引き揚げられる態勢に入ったので、本件ドラムを操作して五号艇の引揚げを開始したところ、03時00分ごろ、犬吠埼灯台から034°（真方位、以下同じ。）11.0M付近において、波浪により本船の船尾が上下に動き、船尾格納庫に3～5m引き揚げられた五号艇の船首が約2m浮き上がり、五号艇付きC型環と本件C型環の連結が外れた。

2.1から、本船は、銚子港北東方沖において、北東からの波高約3mの波を受け、船尾から網船の左舷側に裏こぎ索をとって裏こぎを行っている状態で船尾格納庫へ五号艇を引き揚げる作業中、本船の船尾が上下に動き、船尾格納庫に引き揚げられ始めていた五号艇の船首が浮き上がったとき、本件C型環と五号艇付きC型環の連結が外れ、本件C型環及び本件ワイヤが、引揚げ作業に従事していた甲板員Cの顔面及び胸部に当たったものと考えられる。

本船は、裏こぎを行っている状態で船尾格納庫へ五号艇を引き揚げる作業を行えば、船首方向を自由に変えることができないことから、船首方向を自由に変えられる状況において引揚げ作業を行い、波を真横から受けるようにして本件ワイヤの巻上げを開始する必要があったものと考えられる。

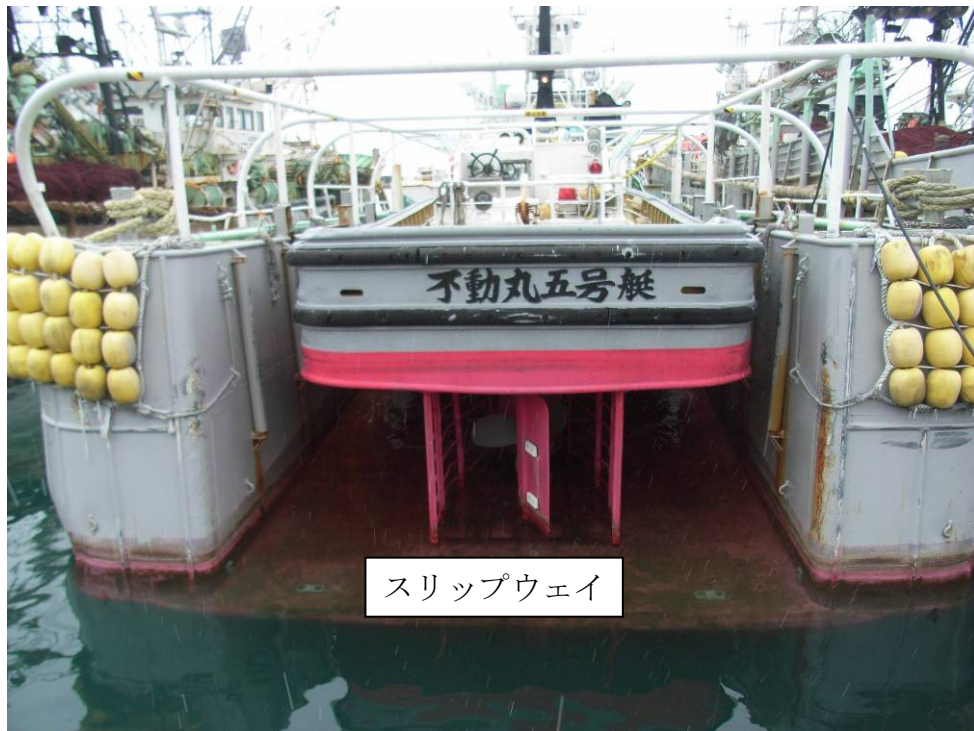
写真1 本船船尾

本船は、一層甲板の中央船橋型であり、船尾甲板には、船尾端から船体中心線に沿って船首方へ長さ約9.2m、幅約3.7mの左右と前面の三方を高さ約1mの鉄板（以下「囲壁」という。）で囲んだ五号艇の船尾格納庫を備え、前面の囲壁の上部には、直径約4.5cmの鉄パイプで構成された高さ約90cm、幅約1.8mの防護柵が設置されていた。

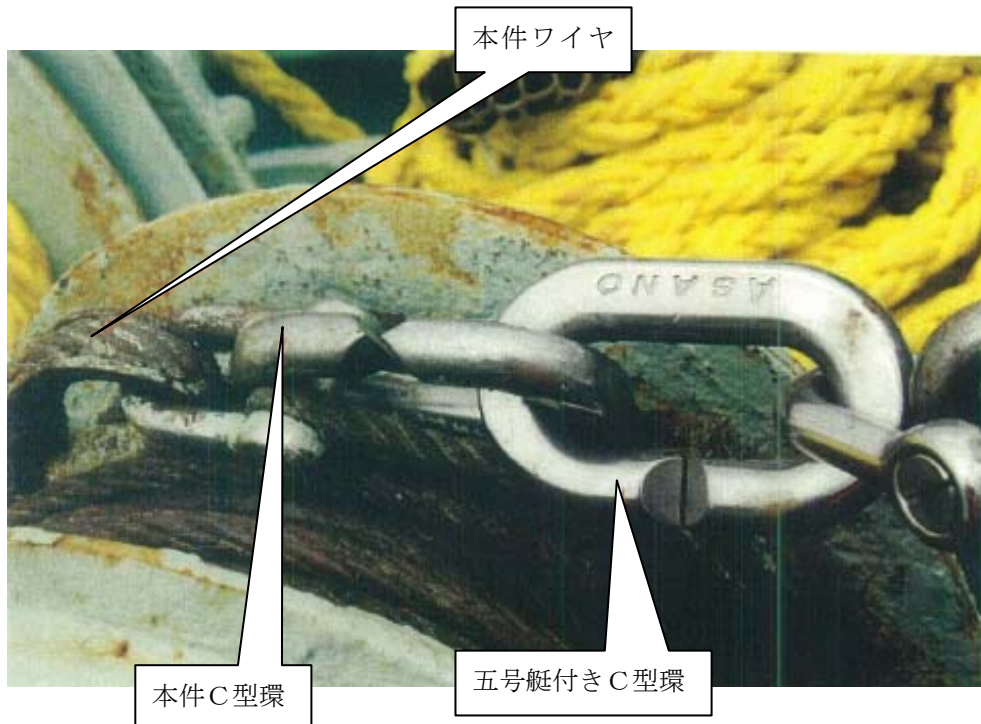
写真4 本件C型環と五号艇付きC型環の連結

五号艇付きC型環及び本件C型環は、本事故後も継続使用されており、変形等はなかった。

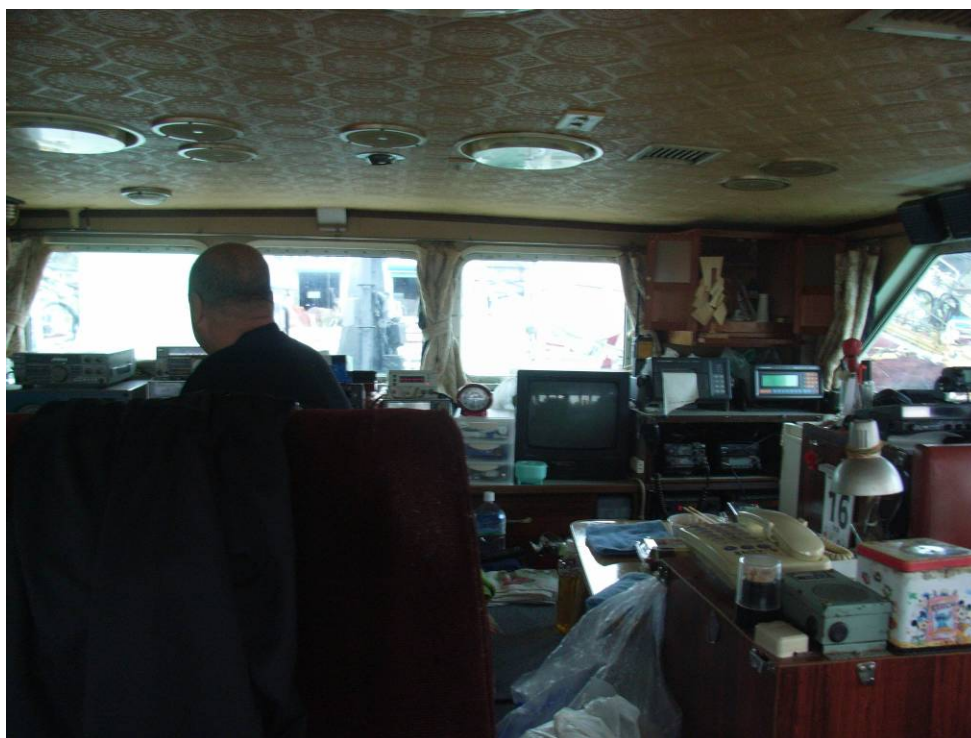
写真5 本船操舵室から船尾方の見通し

船長の口述によれば、操舵室後部が居住区となっており、操舵室から船尾甲板の作業状況は見えなかった。

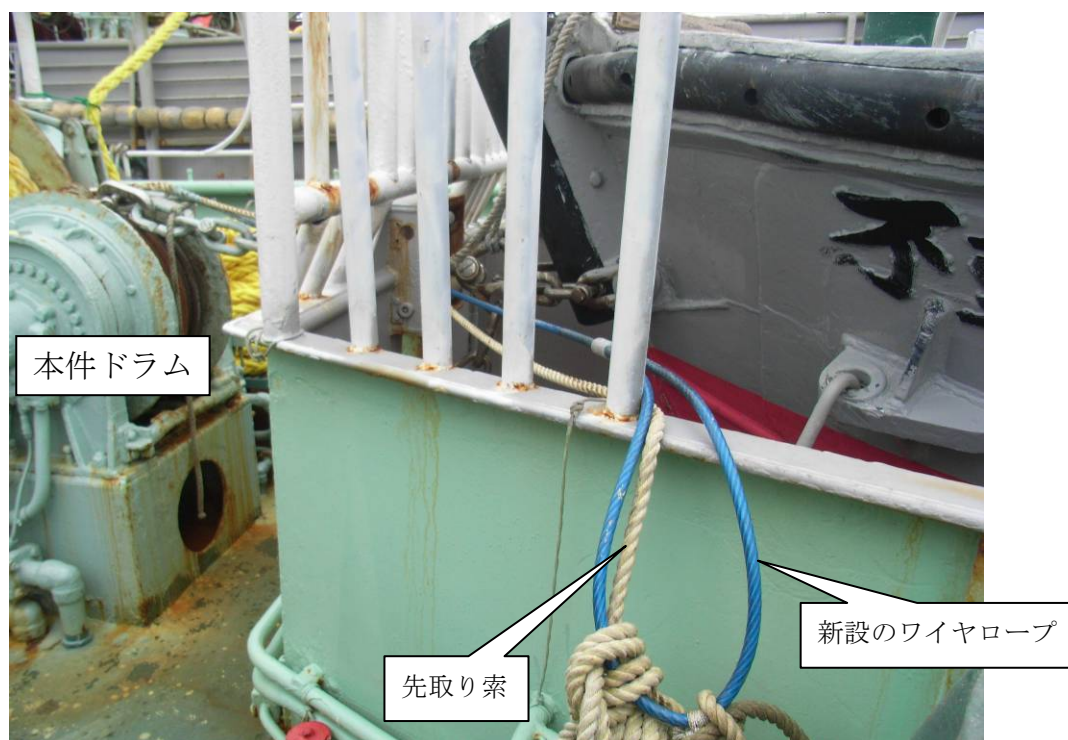
写真6 五号艇のチェーン連結部

機関士は、受け取った先取り索を引き寄せ、五号艇船首端に取り付けた長さ約1mのチェーンの先端にシャックルを介して取り付けられていたC型環<sup>\*3</sup>（以下「五号艇付きC型環」という。）と本件ワイヤ先端のC型環（以下「本件C型環」という。）とを連結し、五号艇の操縦に当たっていた甲板員Bは、五号艇船首を本船の船尾ほぼ中央に近づけ、機関及び舵を種々に使用して五号艇の姿勢を保ちながら、船尾格納庫に引き揚げられるのを待った。

- (1) 五号艇の収納作業は、裏こぎ作業を終了してから行うこととした。
- (2) 本件C型環と本件ワイヤとの連結シャックルに約2mのワイヤロープを新設し、二つのC型環を連結したときに新設のワイヤロープの端を五号艇の船首たつにとり、本件C型環が外れても新設のワイヤロープがつなぎ止めるようにした。
