MA2011-6

船 舶 事 故 調 査 報 告 書

### 3 コンテナ船 SKY LOVE 貨物船 HAEJIN 衝突

# 船舶事故調査報告書

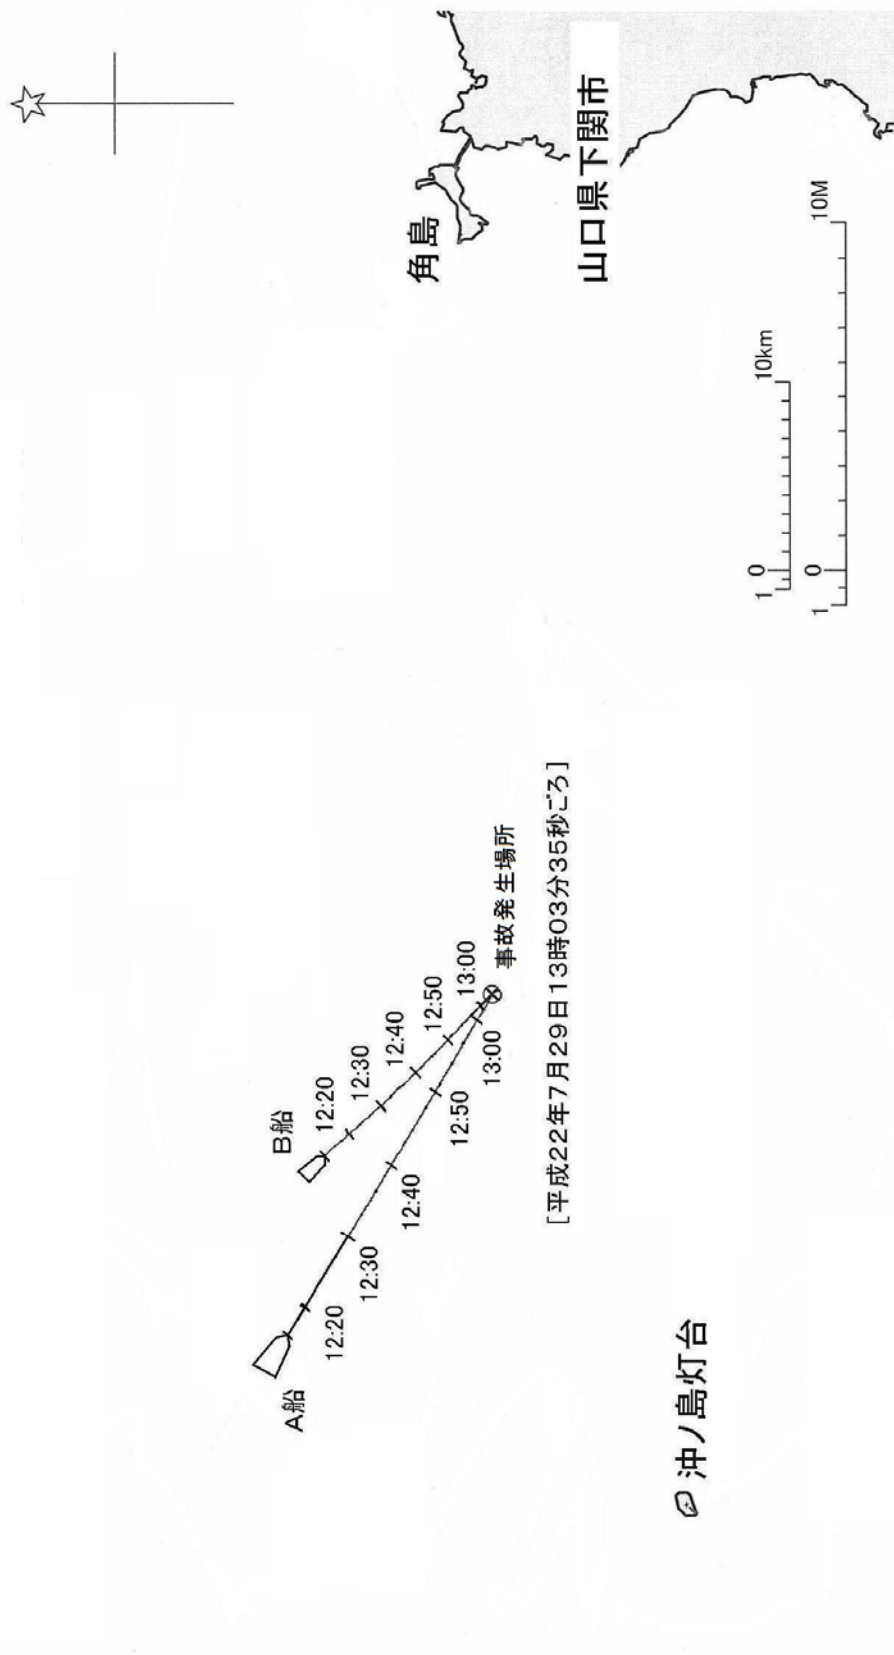
付図1 推定航行経路図 (全体図)

航海士Aは、海図機で作業を行っていたところ、衝突直前、ふと前方を見ると、前方至近に迫ったB船に気付いたので、右舵一杯としたが、舵効が表れる前、13時03～04分ごろ、北緯34°20′東経130°24′付近において、A船の左舷船首部とB船の右舷船尾部とが衝突し、続いてA船の左舷船尾部とB船の右舷中央部とが衝突した。

航海士Bは、海図机で作業を行っていたところ、12時50分ごろから昇橋していた操機手が、衝突直前、「船が近くにいる」と叫んだので後方を見たとき、右舷船尾至近に迫ったA船に気付いたが、何をする間もなく、13時03～04分ごろ、北緯34°20′ 東経130°24′ 付近において、B船の右舷船尾部とA船の左舷船首部とが衝突した。

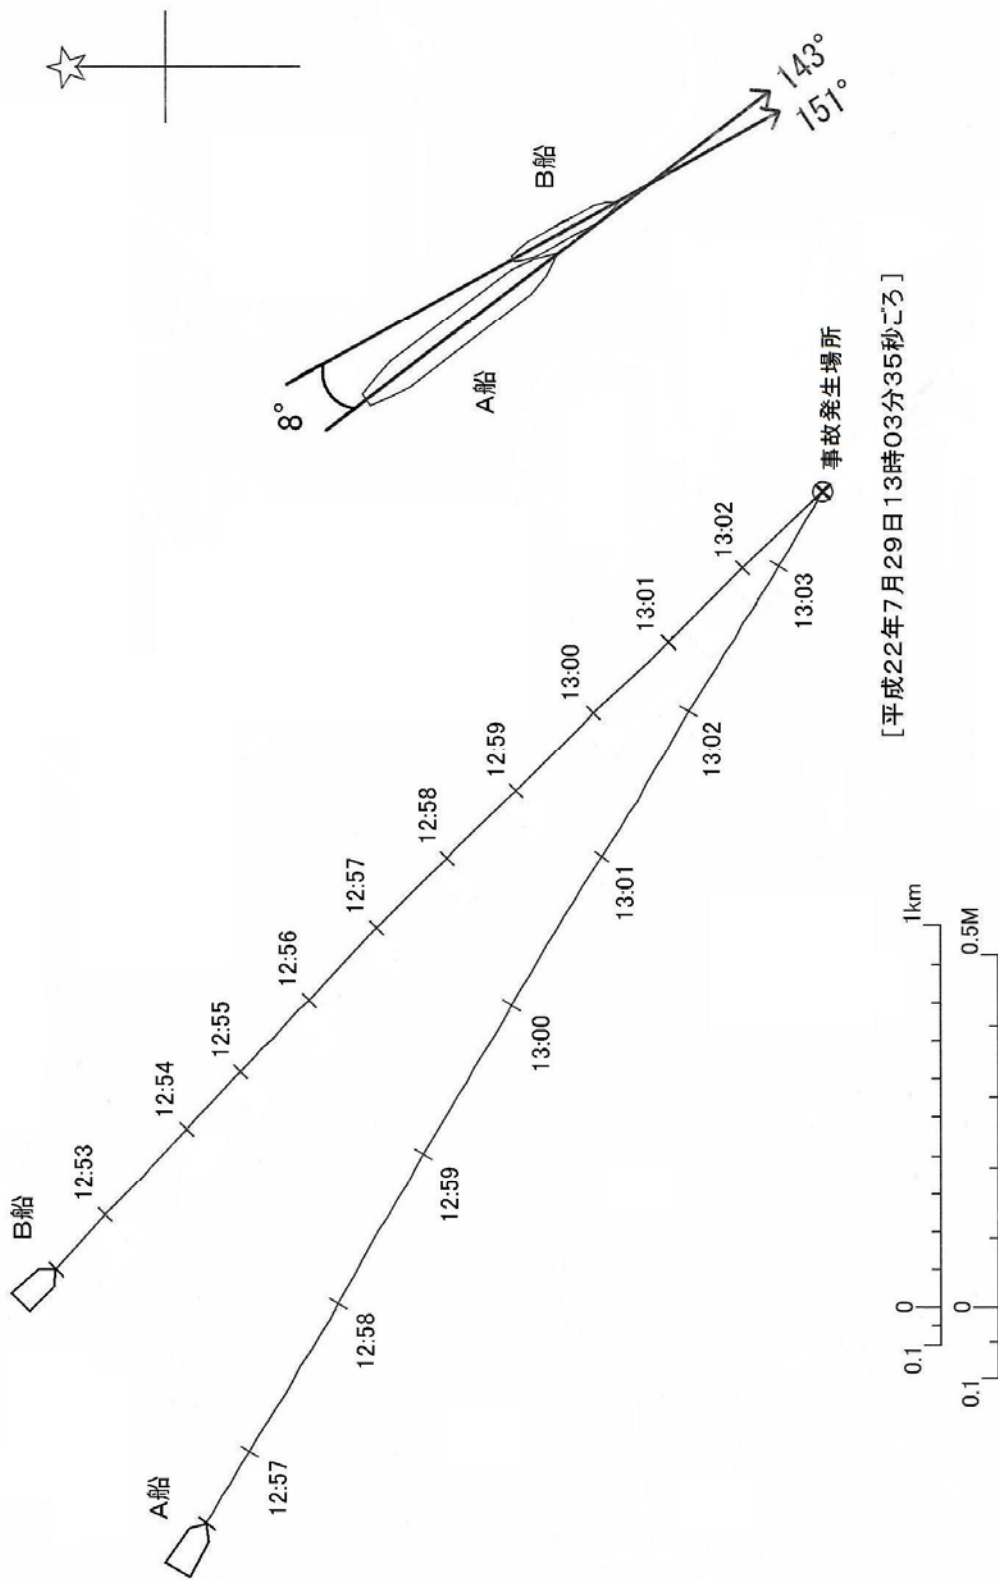
付図2 推定航行経路図 (拡大図)

2.1及び2.3から、船首方位約143.0°で航行中のA船の左舷船首部と船首方位約151.0°で航行中のB船の右舷船尾部とが、約8°の角度で衝突したものと考えられる。

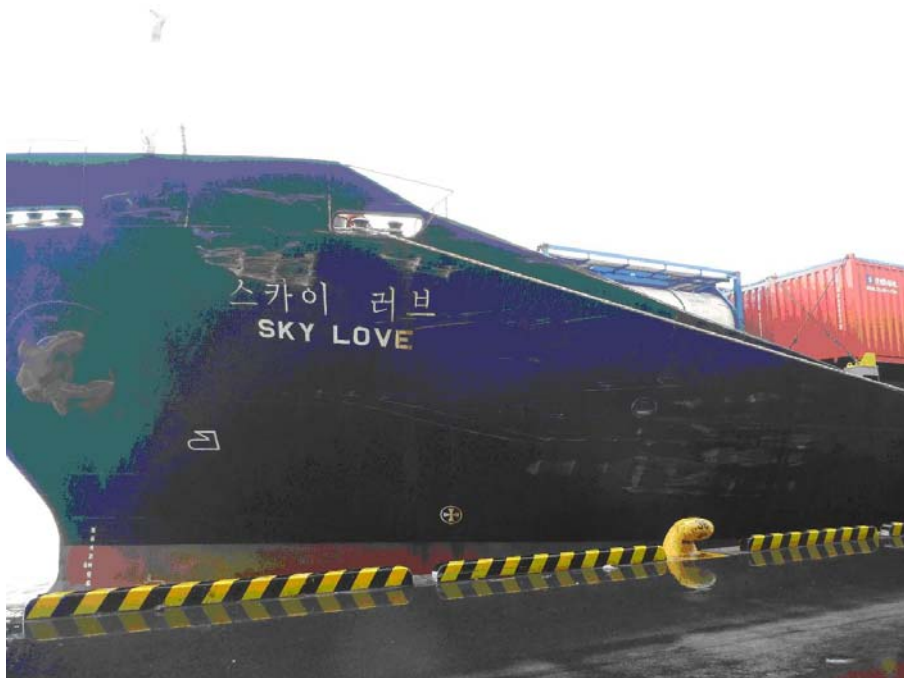
左舷船首部及び船尾部に擦過傷を生じた。

写真2 A船左舷船首部の損傷状況

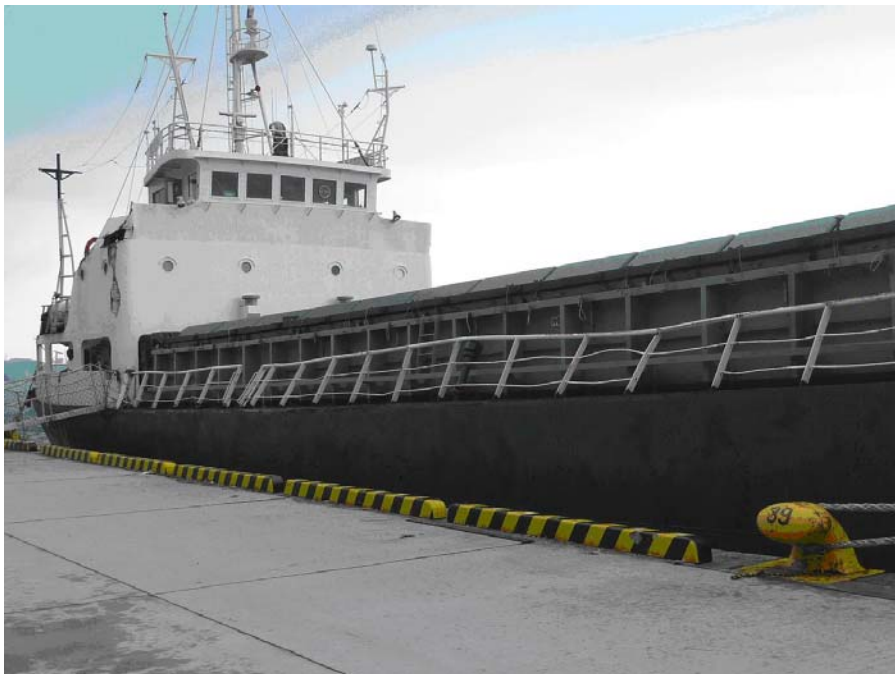
右舷船尾部の張出甲板を損壊及び右舷中央部のハンドレールを曲損した。

写真4 B船右舷中央部及び後部の損傷状況
