MA2011-7

船 舶 事 故 調 査 報 告 書

# 1 ダイビング船スタイル乗船者死亡

# 船舶事故調査報告書

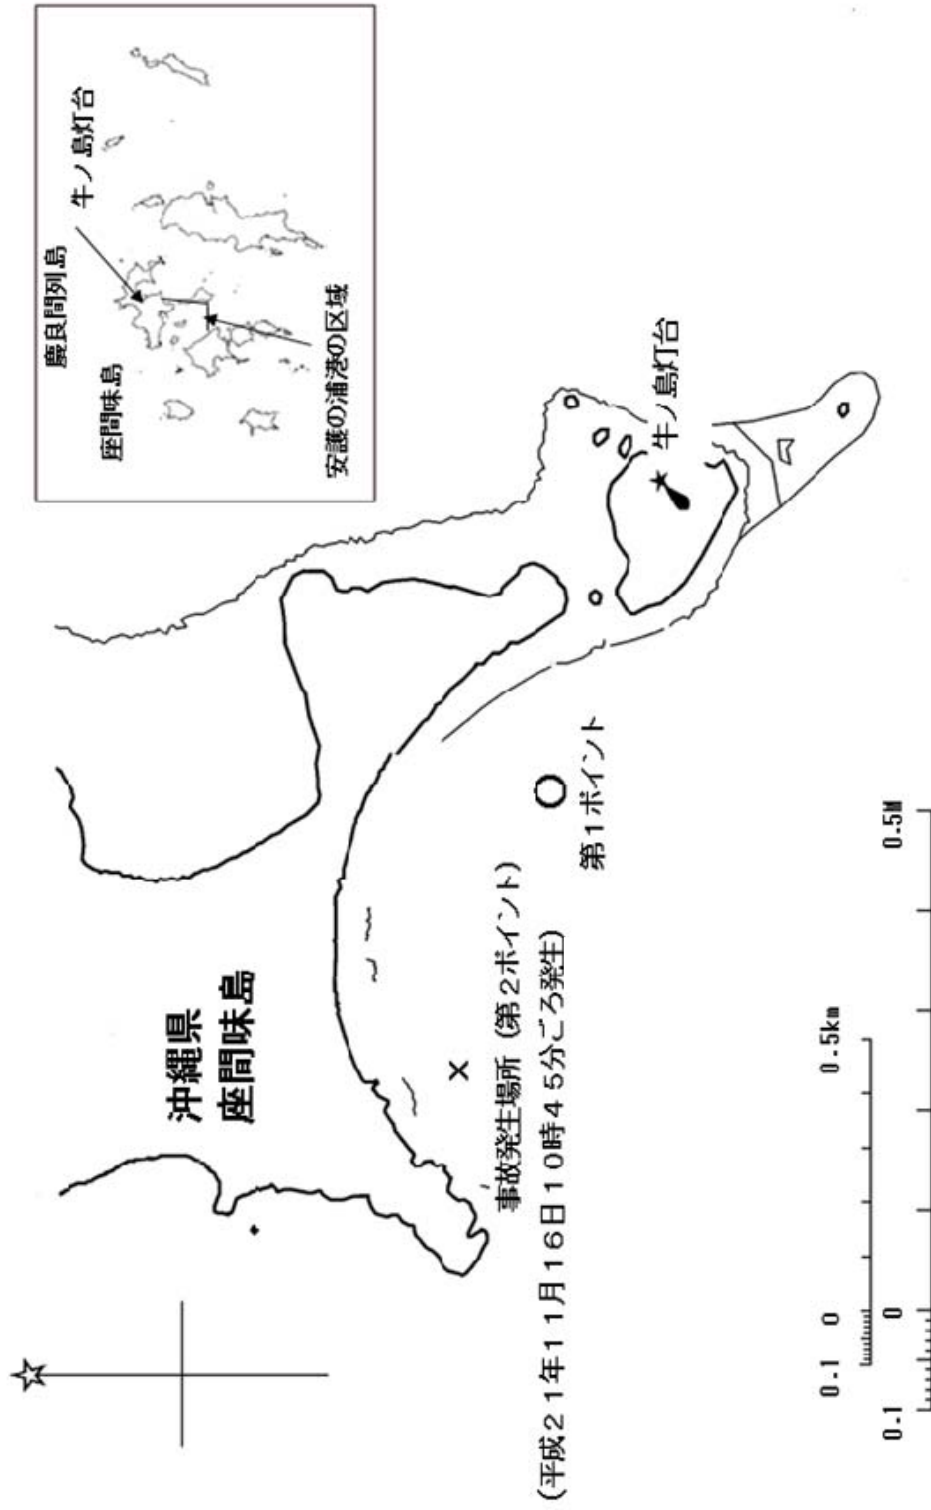
付図1 事故発生場所図

本事故の発生日時は、平成21年11月16日10時45分ごろで、発生場所は、牛ノ島灯台から290°1,100m付近であった。

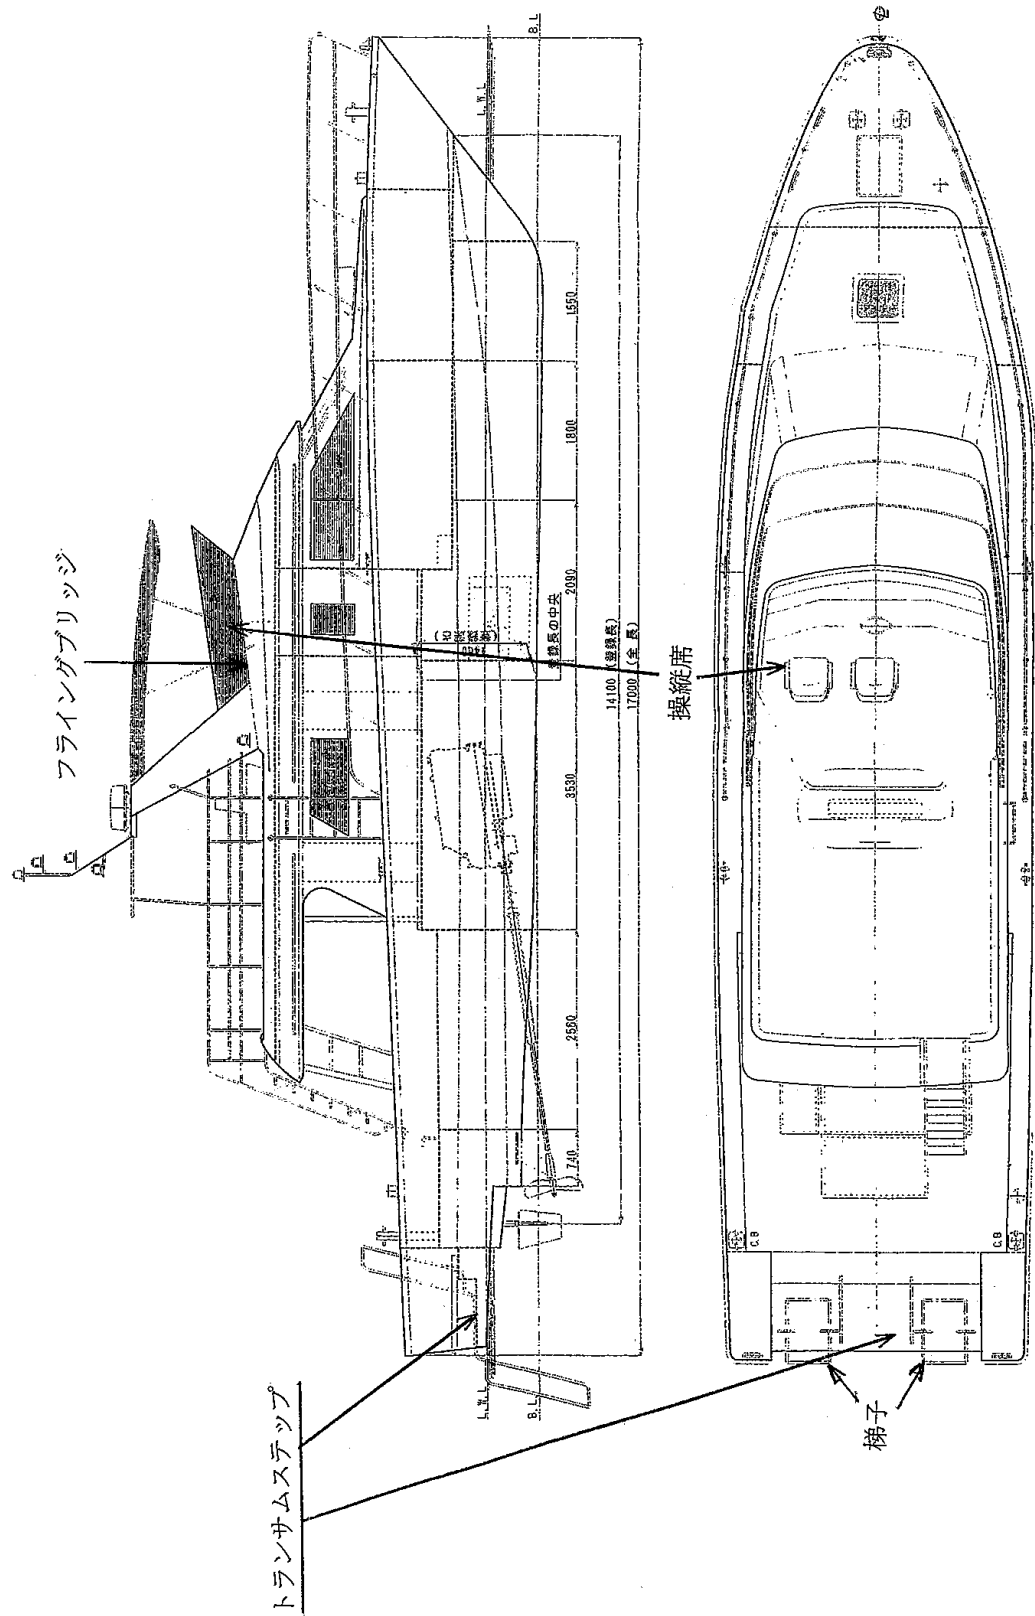
付図 2 船体見取図

- (2) 船長及び船舶所有者の口述によれば、プロペラは、直径が約84cmであり、

後進中のプロペラの回転方向は両舷とも内回りであった。

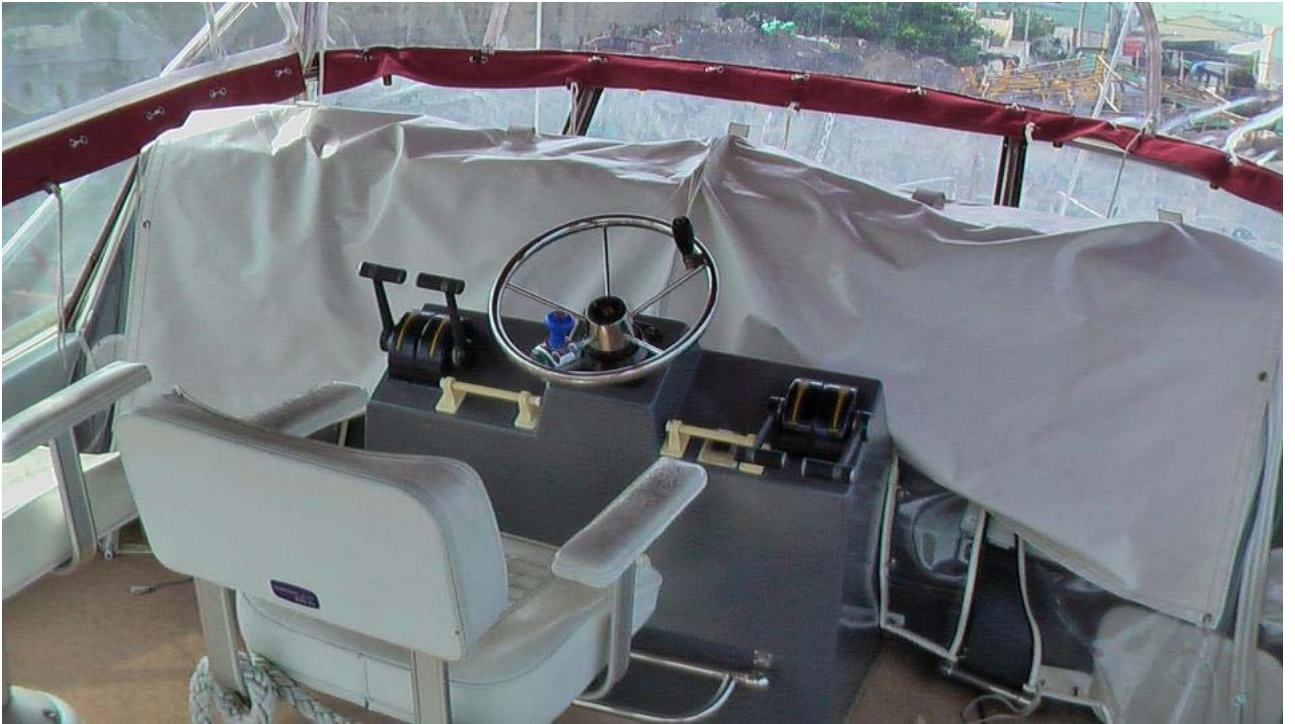
写真3 フライングブリッジ

- (1) フライングブリッジの中央部に操縦スタンド及び操縦席があり、操縦スタンドの前方には、左舷側に配電盤、中央にGPSプロッター、右舷側に主機警報盤が設置され、フライングブリッジでも操船を行うことができるようになっていた。

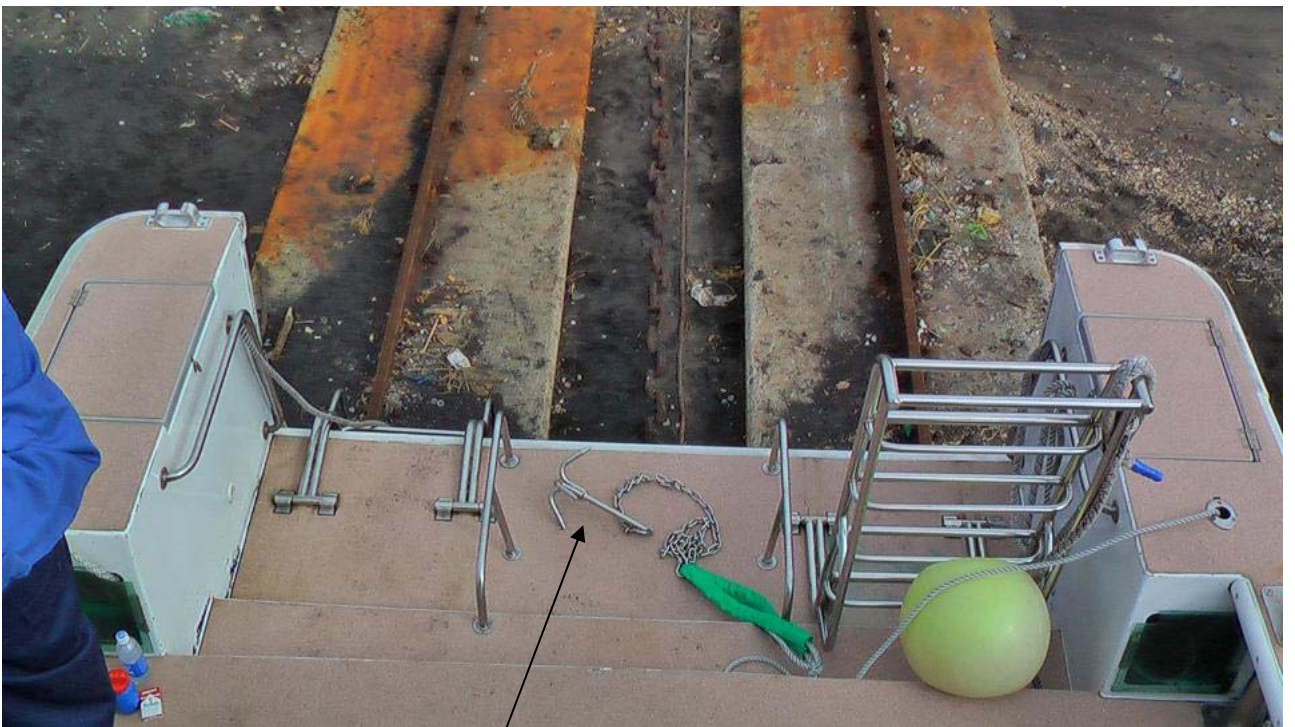
写真4 トランサムステップ

船長は、本船をインストラクターAの近くに寄せ、船尾端のトランサムステップ\*<sup>4</sup>からインストラクターAを船上に引き上げたところ、左腕が切断されていた。

トランサムステップの両側には、海面まで届く昇降用の梯子が設置されていた。
