MA2011-7

船 舶 事 故 調 査 報 告 書

## 2 油送船第十七永進丸ケミカルタンカーCOSMO BUSAN 衝突

# 船舶事故調査報告書

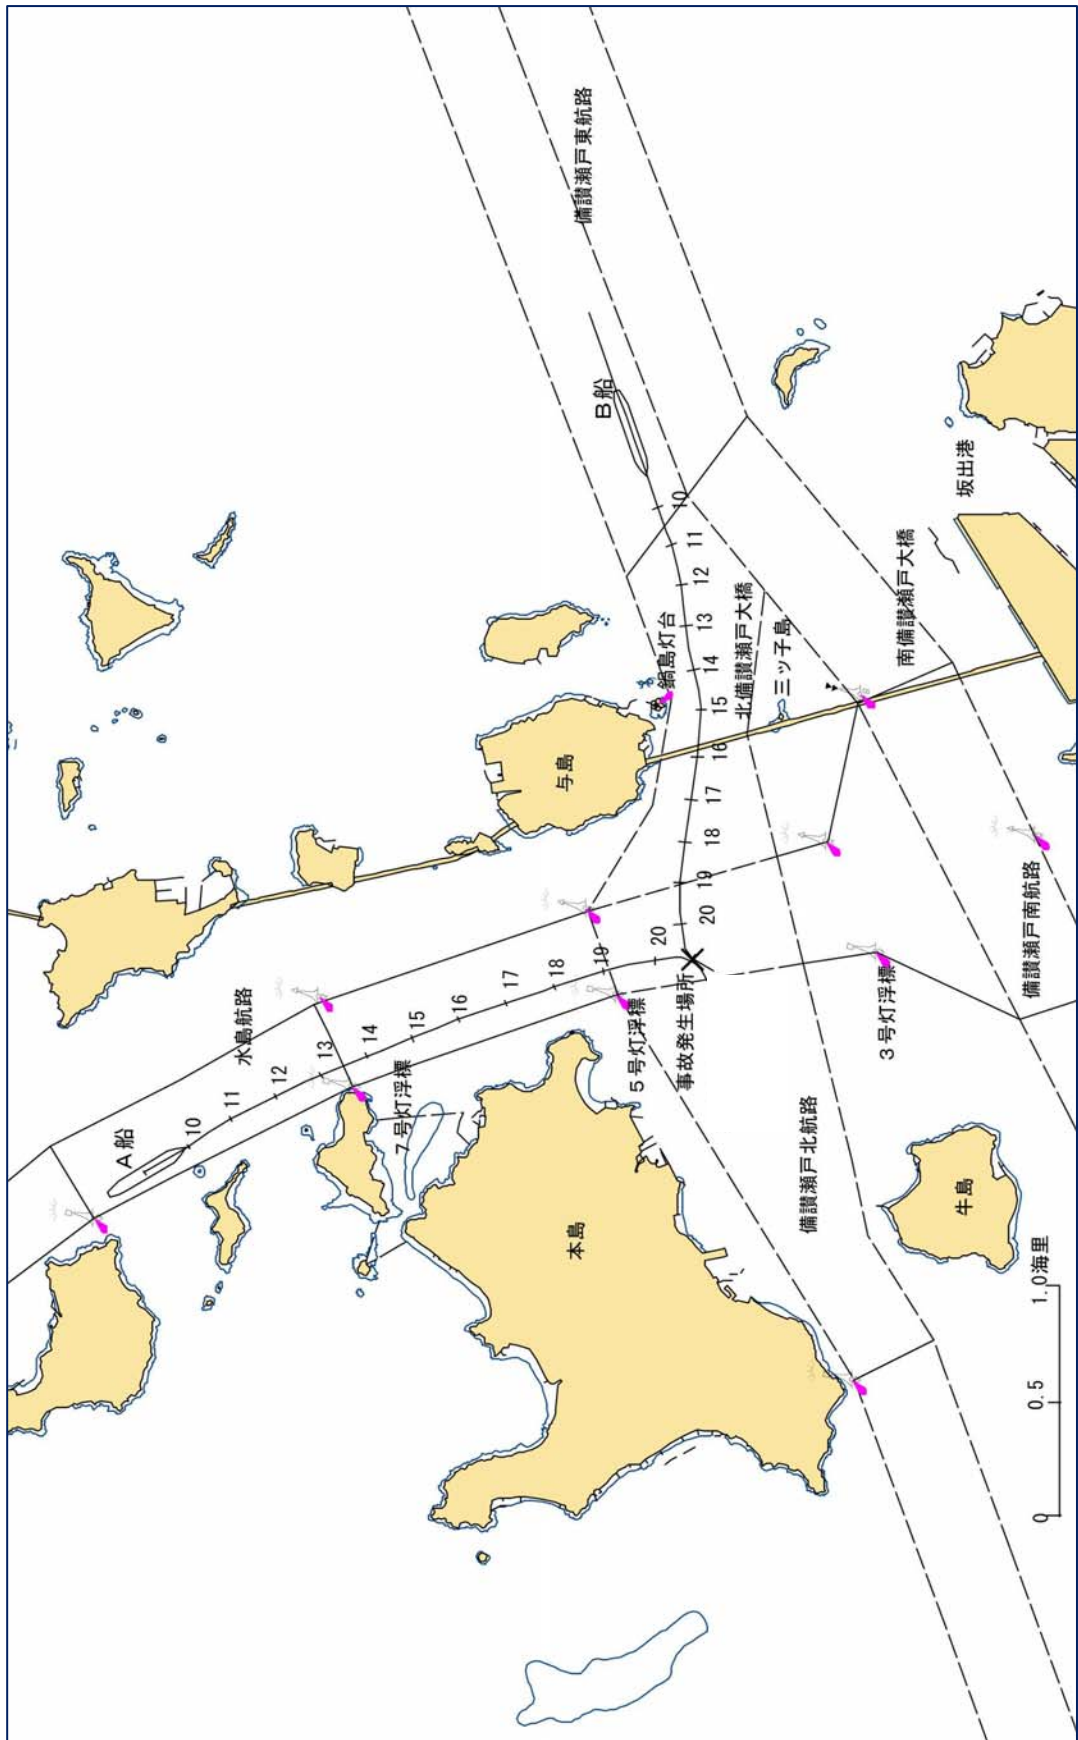
付図2 推定航行経路図

- ① A船は、20時12分ごろ、鍋島灯台から314° 2.4M付近において、針路約153°及び速力約13.0knで水島航路を航行中、船長Aが、備讃マーチスから北航路を西進中のB船及びC船に関する情報提供を受け、レーダーによりB船と北航路と水島航路との交差部付近で接近することを確認し、B船を避航するため、左転してB船の後方を通過することにした。
- ② 船長Aは、20時16分ごろ、鍋島灯台から302° 1.6M付近において、左舷船首29° 1.5M付近に北備讃瀬戸大橋付近を西進するB船のマスト灯2個及び右舷灯を初めて視認した。船長Aは、間もなくB船の左舷後方にD船の灯火を視認し、D船が右転して紅灯を見せるようになり、B船の右舷側に出て水島航路に向けて北進を始めたので、A船が左転してB船の後方を通過することが困難となった。
- ③ 船長Aは、20時18分ごろ（衝突の約3分前）、B船の方位に明確な変化がないことを知ったが、上記②の状況にあったことから、20時19分ごろ（衝突の約2分前）、5号灯浮標を通過した頃、B船の船首方向を横切ろうとして、右転して3号灯浮標に向けた。
- ④ 船長Aは、20時20分ごろ（衝突の約1分前）、B船と約0.2Mに接近したので、右舵一杯をとって衝突を避けようとしたが、A船が右回頭中、速力が約11knになった頃、A船の左舷後部とB船の右舷船首部とが衝突した。

- ① B船は、北航路に沿って針路約250°及び速力約10.3knで航行し、20時12分ごろ、鍋島灯台から101° 1,000m付近において、北備讃瀬戸大橋橋梁灯（C2灯）に向く約260°に変針した。
- ② 船長Bは、20時16分ごろ、鍋島灯台から234° 500m付近において、北備讃瀬戸大橋を通過し、針路約277°で北航路をこれに沿って航行中、右舷船首35° 1.5M付近にA船のマスト灯2個及び紅灯を初めて視認し、その後、A船の方位に変化がない状態で接近したが、針路及び速力を保持して西進した。
- ③ 船長Bは、20時20分ごろ、A船が右舷前方0.2M付近に接近した

ので、半速力前進に減速したのち、機関を停止及び左舵一杯としたが、B船が左回頭中、B船の船首部とA船の左舷後部とが衝突した。

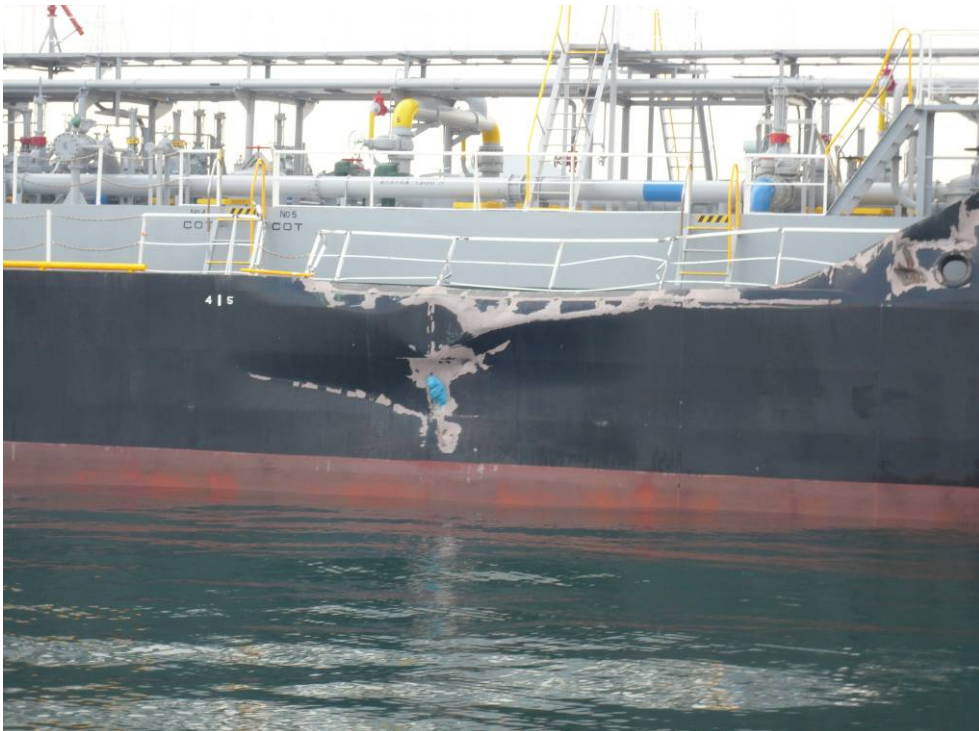
左舷船尾部5番タンク付近の外板に破口及び凹損を生じ、ハンドレールが倒壊した。また、積荷のジェット燃料約15klが流出したが、拡散蒸発して漁業被害はなかった。

船長Aの口述によれば、A船の左舷後部5番タンクに破口を生じ、水島港で計測した結果、積荷のジェット燃料が約15kl流出した。

A船は、左舷後部5番タンクに破口を生じ、積荷のジェット燃料が約15kℓ流出したが、拡散蒸発して漁業への被害はなく、環境への影響もなかった。

写真2 A船の損傷状況（左舷船尾部）

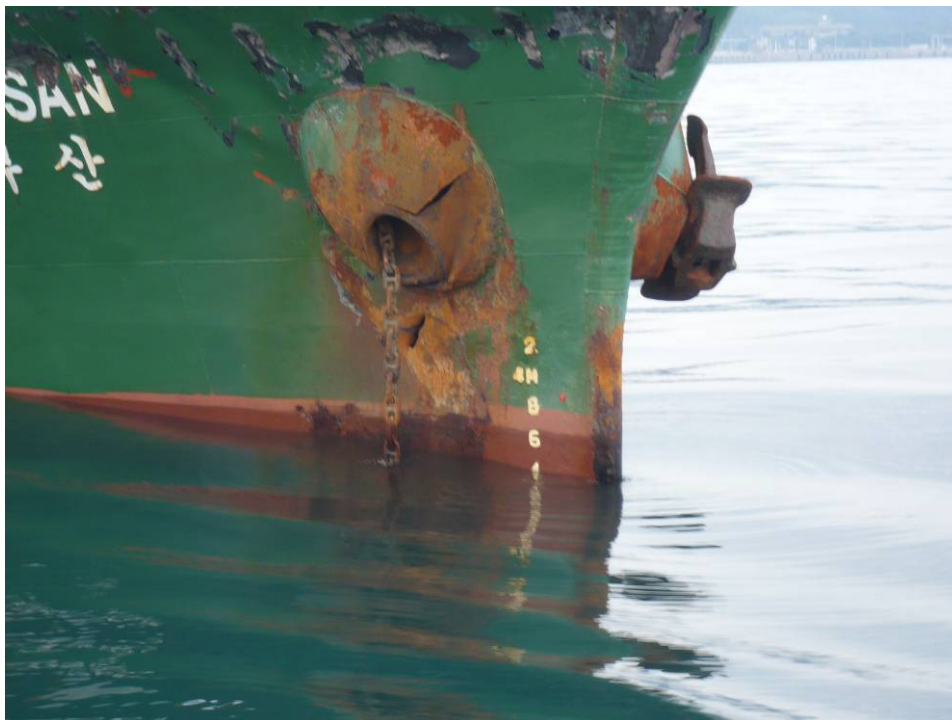
B船は、フォアピークタンク付近に亀裂を生じて同タンクに浸水したが、積荷の流出はなく、牛島西方沖に錨泊した。

右舷船首部のベルマウス及びフォアピークタンク付近の外板に亀裂を生じた。

写真4 B船の損傷状況（右舷船首部）
