MA2011-7

船 舶 事 故 調 査 報 告 書

3 ケミカルタンカー錦陽丸引船かいりゅう台船㊦2衝突

事故種類 衝突
発生日時 平成22年9月8日 17時49分ごろ
発生場所 香川県高松市男木島北西方の備讃瀬戸東航路
男木島灯台から真方位303° 1,700m付近
(概位 北緯34° 26.5′ 東経134° 02.7′)

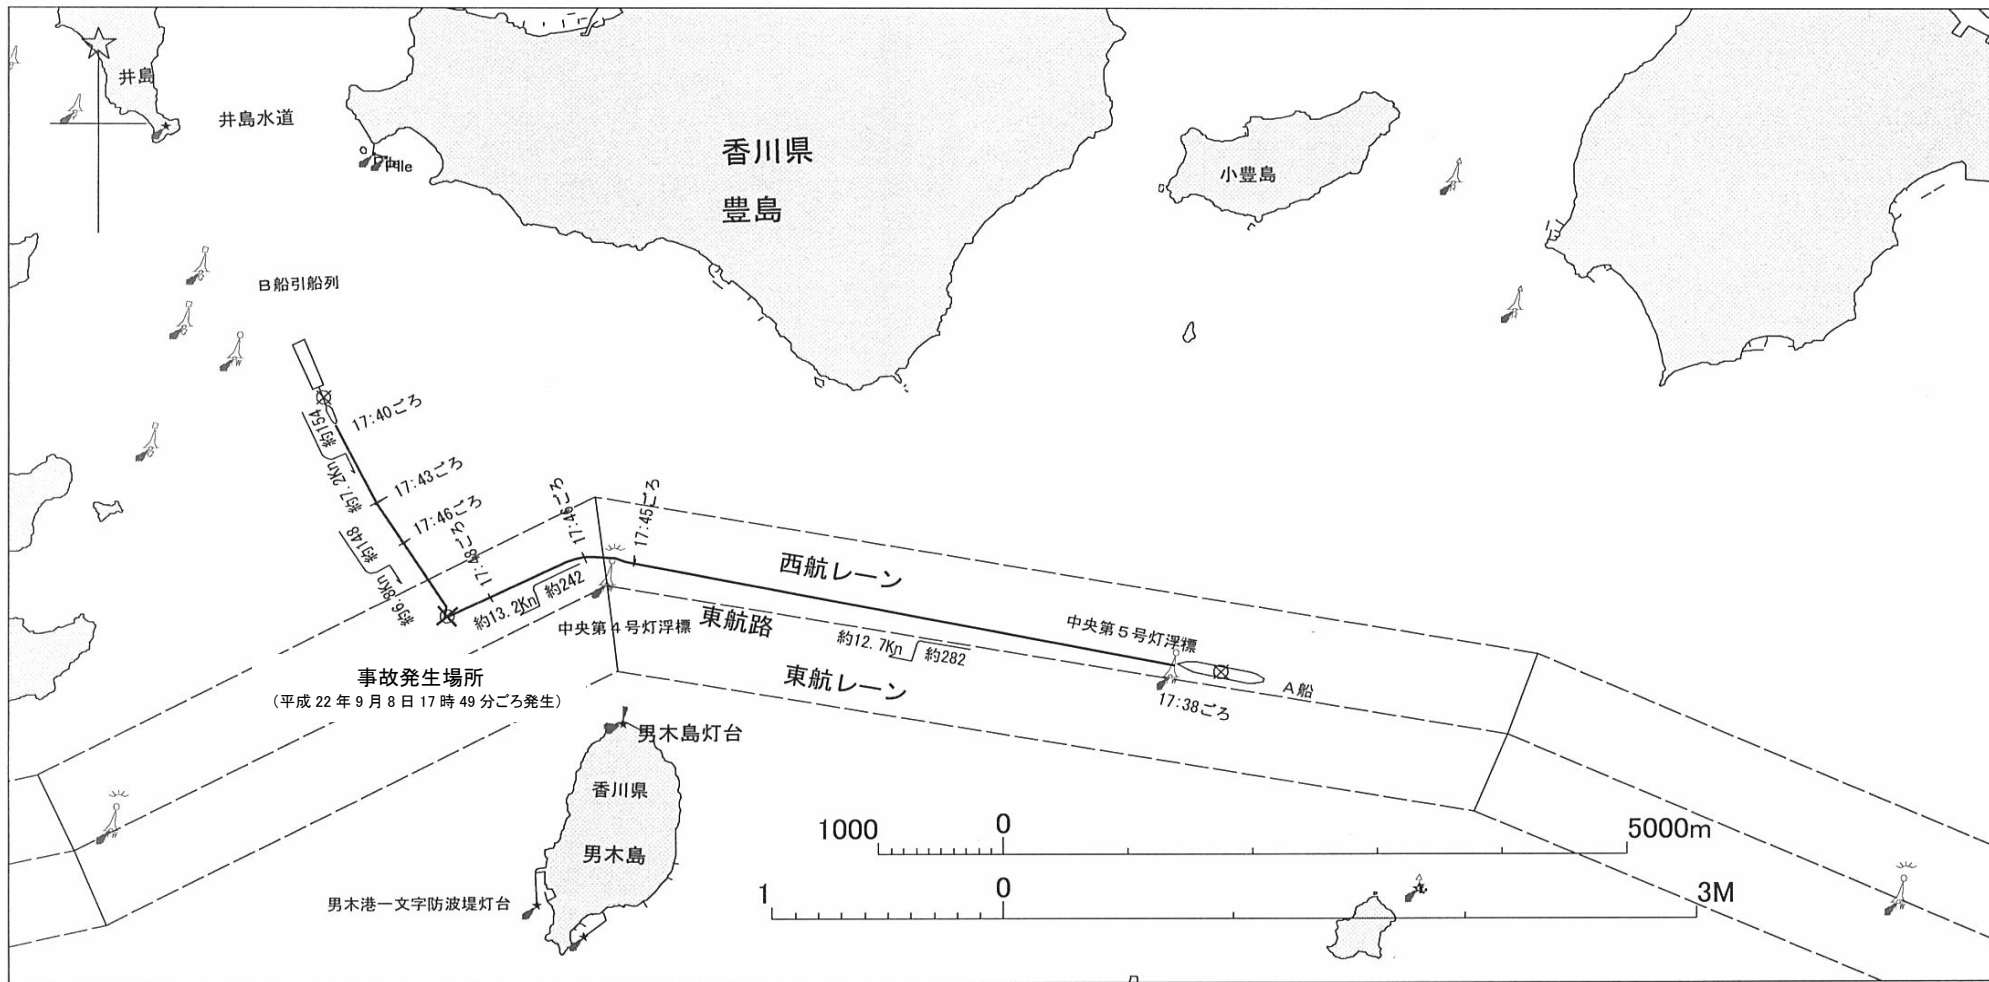
付図1 推定航行経路図

本事故の発生日時は、平成22年9月8日17時49分ごろで、発生場所は、男木島灯台から303°1,700m付近であった。

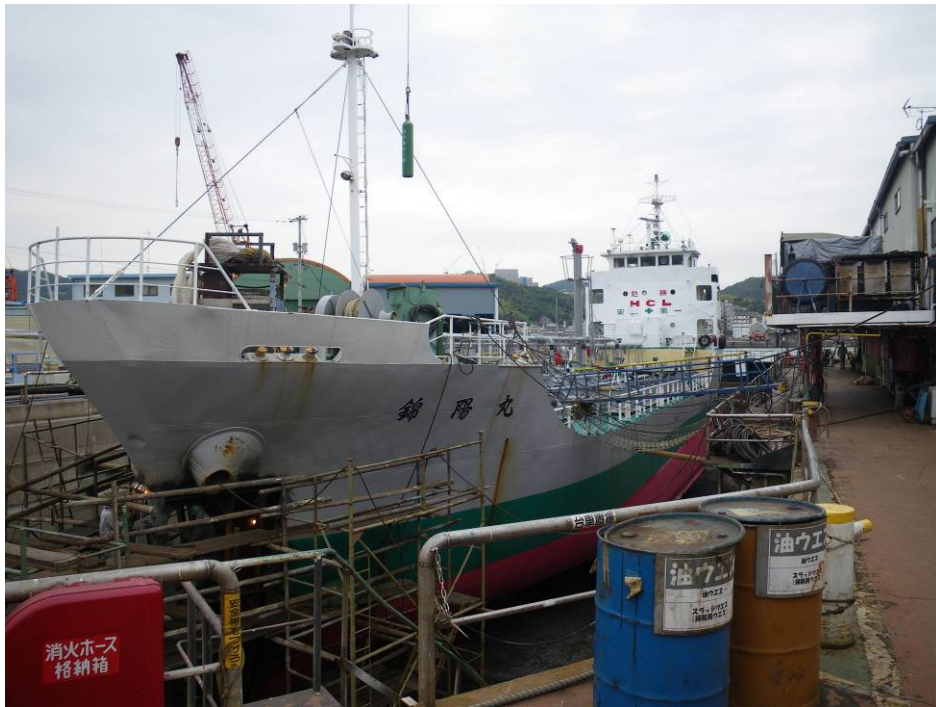
写真1 A船の損傷状況①

右舷船首部に破口を伴う凹損が生じた。

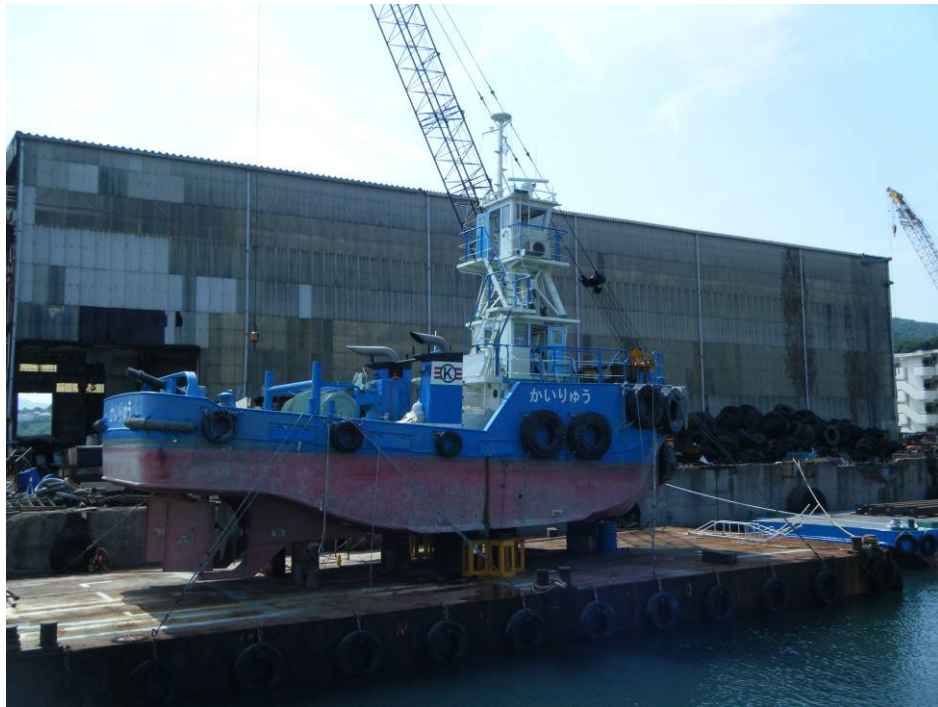
写真3 B船の船体状況

沈没して引き揚げられたが、機関及び機器類に濡れ損を生じた。

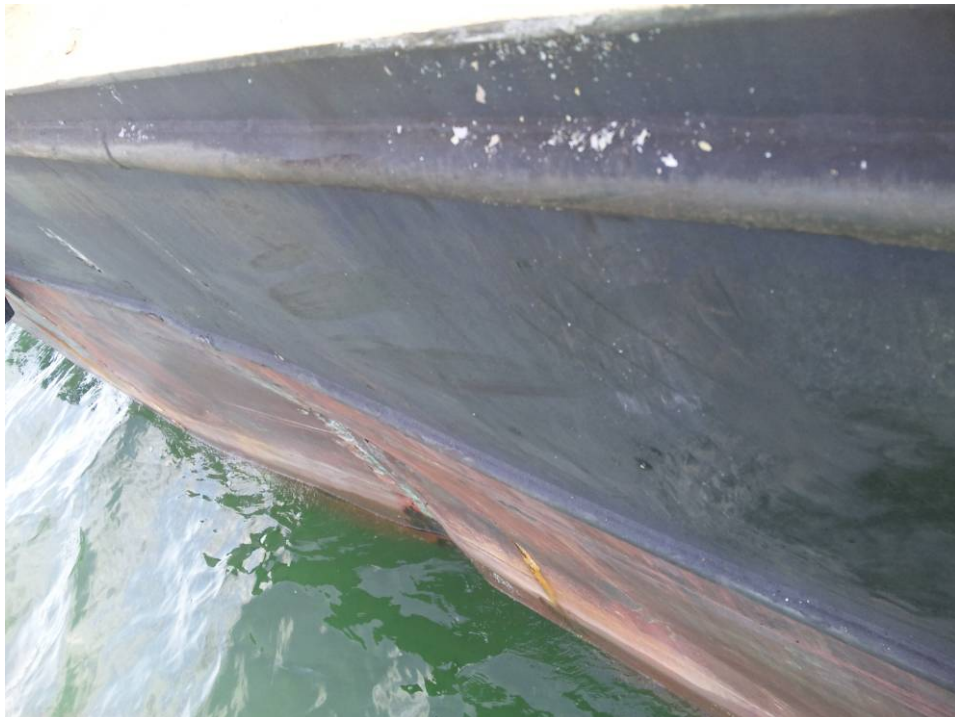
写真4 本件台船の損傷状況（左舷船首部）

左舷前部に凹損が生じた。
