船 舶 事 故 調 査 報 告 書

# 1 旅客船龍宮城乗組員死亡

船種船名 旅客船 龍宮城

事故種類 乗組員死亡

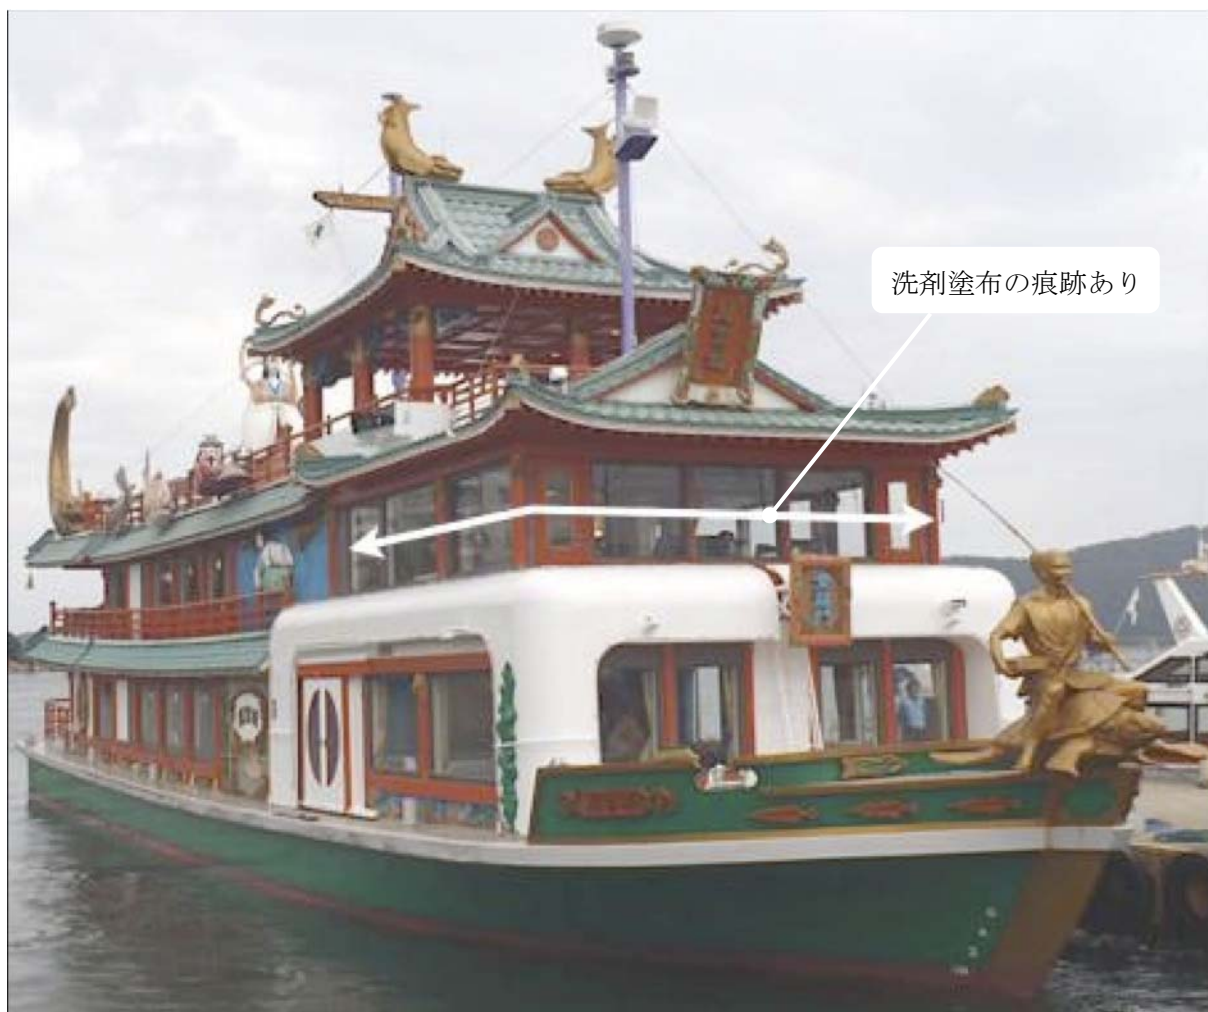
写真1 本船全景

本船は、上甲板のほぼ全部を1階客室が、遊歩甲板の大部分を2階客室が占めており、2階客室の前部が操舵室となっていた。1階客室の両舷側外部には歩行可能な張出し部分があったが、遊歩甲板は、2階客室がほぼ両舷一杯に設けられており、2階客室の前半部分は、1階客室部分の天井部が舷側に約40cm張り出しているのみであり（以下「1階張出し」という。）、2階客室の後半部分の両舷側外部には、欄干を模した装飾物を取り付けられていた。

1階張出しの上面には、外径約1.5cmのイルミネーション取付け用ワイヤ（以下「外縁部ワイヤ」という。）が、2階客室の窓際から約14cmのところから舷側に沿って張られていた。また、2階客室の各窓間にある柱から外縁部ワイヤまでの幅は約5cmであり、1階張出しの外縁部は、外縁部ワイヤの内側が平坦で、外縁部ワイヤの外側辺りから下方に向かって湾曲しており、海面から1階張出しまでの高さは約5mであった。

2階客室の上部は、外縁部が腕木<sup>うでぎ</sup>ひさし（以下、単に「ひさし」という。）となった瓦屋根風の形状であり、張り出したひさしの先端下側に外径約1.5cmのイルミネーション取付け用ワイヤ（以下「ひさし部ワイヤ」という。）が張られていた。ひさしは、両舷側ともに1階客室両舷乗船口の真上に位置する2階客室窓部分で途切れていた。

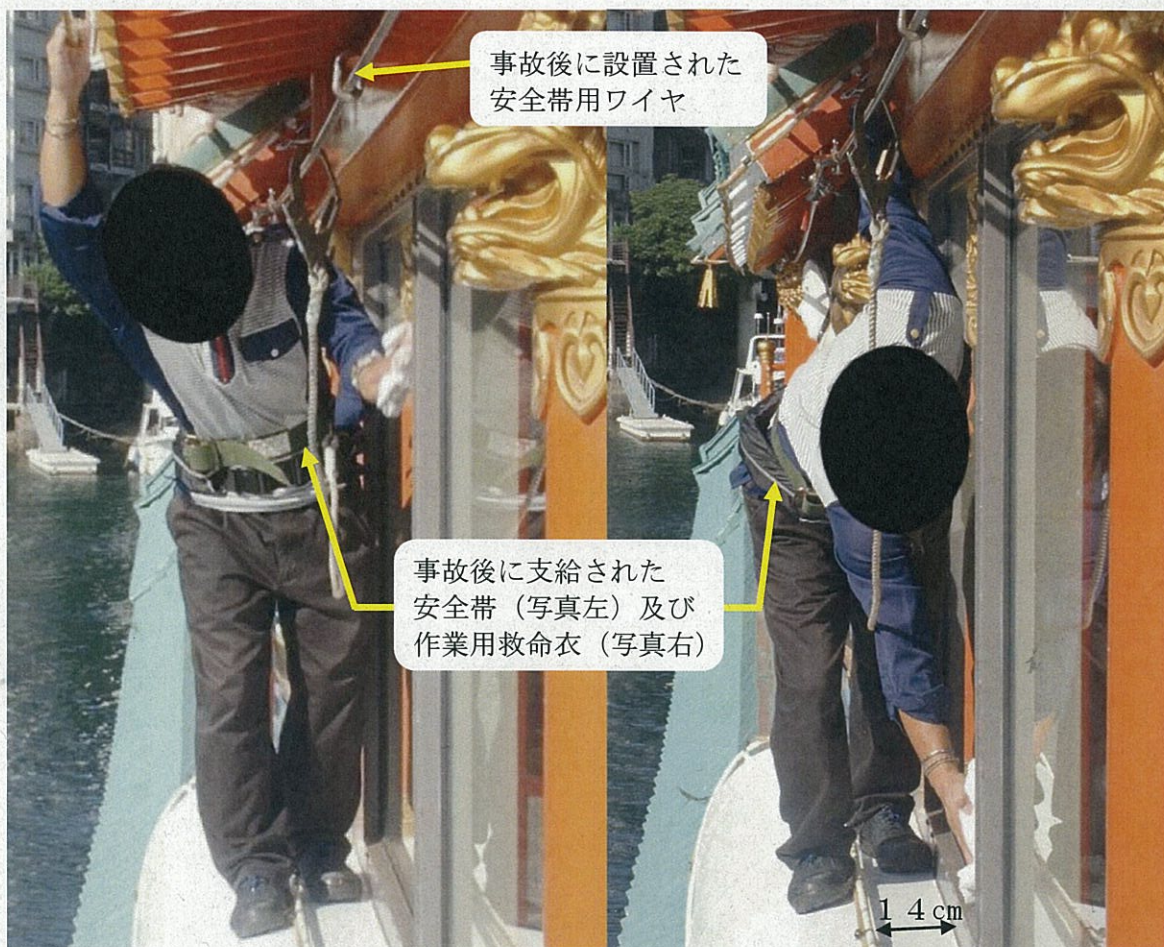
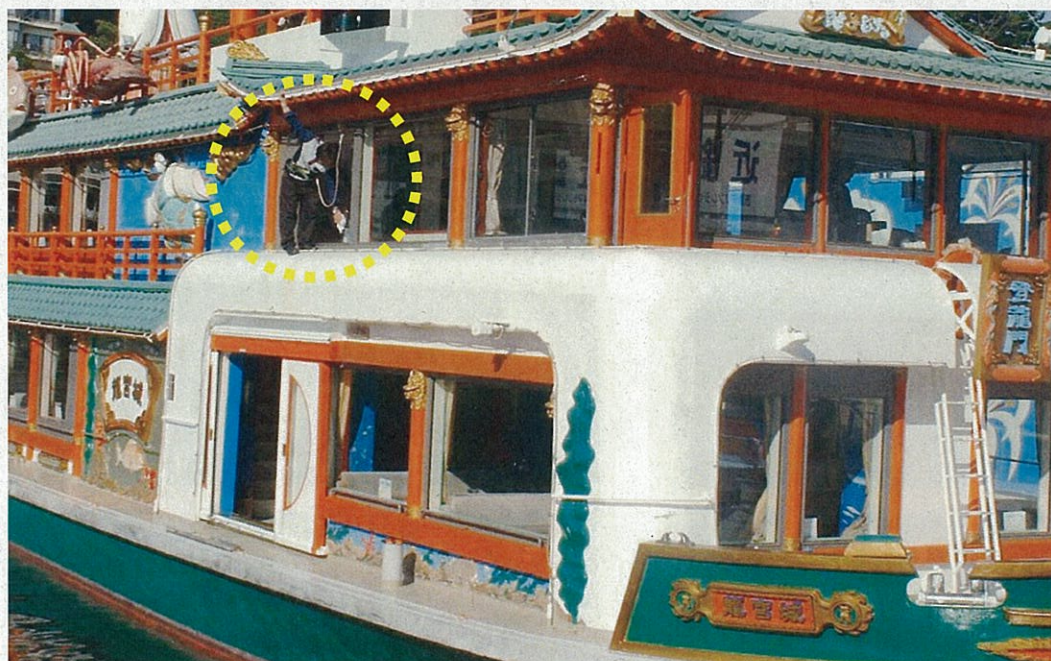
## 写真2 洗剤塗布作業姿勢

本船は、客室の窓がはめ殺しであり、出港後に窓ガラスの外側に曇りが発生すると対応のしようがないので、この曇りを予防するため、出港前に窓ガラスの外側に洗剤を塗布していた。2階客室前半部分の窓ガラスへの洗剤の塗布は、1階張出しの上面を足場とし、外縁部ワイヤと客室の窓間の平坦部分に片足を置き、外縁部ワイヤ外側の湾曲部に他方の足を置くとともに、上体を支えるためにひさし部ワイヤ又は2階客室窓の上部のはり部分を片手でつかみ、姿勢を安定させ、腰を曲げた姿勢で他方の手に洗剤を含ませたタオルを持って行っていた。体の向きやつかむ場所により、手を持ち替える必要があった。

本事故当時、船体は、洗剤塗布作業開始直前まで降っていた雨により濡れており、2階客室窓の同作業時の足場となる1階張出しの湾曲部も濡れていた。

- (2) 機関員Aは、19時ごろまで降っていた雨で足場である1階張出しの湾曲部が濡れて滑りやすくなっていたことから、2階客室右舷側窓の洗剤塗布作業中に足を滑らせて落水した可能性があると考えられるが、目撃した者がいないことから、その状況を明らかにすることはできなかった。
- (3) A社は、2階客室窓の洗剤塗布作業が船員労働安全衛生規則第52条第1項に規定するげん外に重心を移して行う作業であったものの、同作業に従事していた機関員Aに命綱も作業用救命衣も使用させておらず、機関員Aとの連絡のための看視員を配置せず、また、作業場所付近には救命器具を用意していなかったことから、げん外作業の安全措置を講じていなかったものと考えられる。
- (4) A社は、船員の安全の確保及び法令遵守に関する意識が低く、本船で日常的に行われていた2階客室窓の洗剤塗布作業の危険性を認識していなかったことから、げん外作業の安全措置を講じていなかったものと考えられる。
- (5) A社が、げん外作業の安全措置を講じていれば、機関員Aの落水を防止でき、又は落水しても直ちに救助活動が行われ、本事故の発生を回避できた可能性があると考えられる。
- (6) 船長は、A社に対して2階客室窓の洗剤塗布作業について改善意見の申出を行ったことがなかったものと考えられる。  
船長が、同作業について改善意見の申出を行っていないことは、本事故の発生に関与した可能性があると考えられる。

2階客室窓の洗剤塗布作業時等のげん外作業時の海中転落防止措置として、径10mmの被覆ワイヤを安全帯用ワイヤとして両舷の窓の上に設置し、作業に従事する者は、安全帯を着用することとした。

#### (2) 作業用救命衣

全船員に自動・手動膨張式作業用救命衣を支給し、海中転落のおそれのある作業時には、同救命衣を着用することとした。
