船 舶 事 故 調 査 報 告 書

### 3 遊漁船しづさき10号沈没

船種船名 遊漁船 しぶさき10号  
船舶番号 232-7799長野  
総トン数 5トン未満（長さ10.08m）

事故種類 沈没  
発生日時 平成21年11月28日 11時35分ごろ  
発生場所 長野県諏訪市諏訪湖東岸沖  
諏訪市七ツ釜三角点から真方位231°460m付近  
（概位 北緯36°03.0′ 東経138°06.5′）

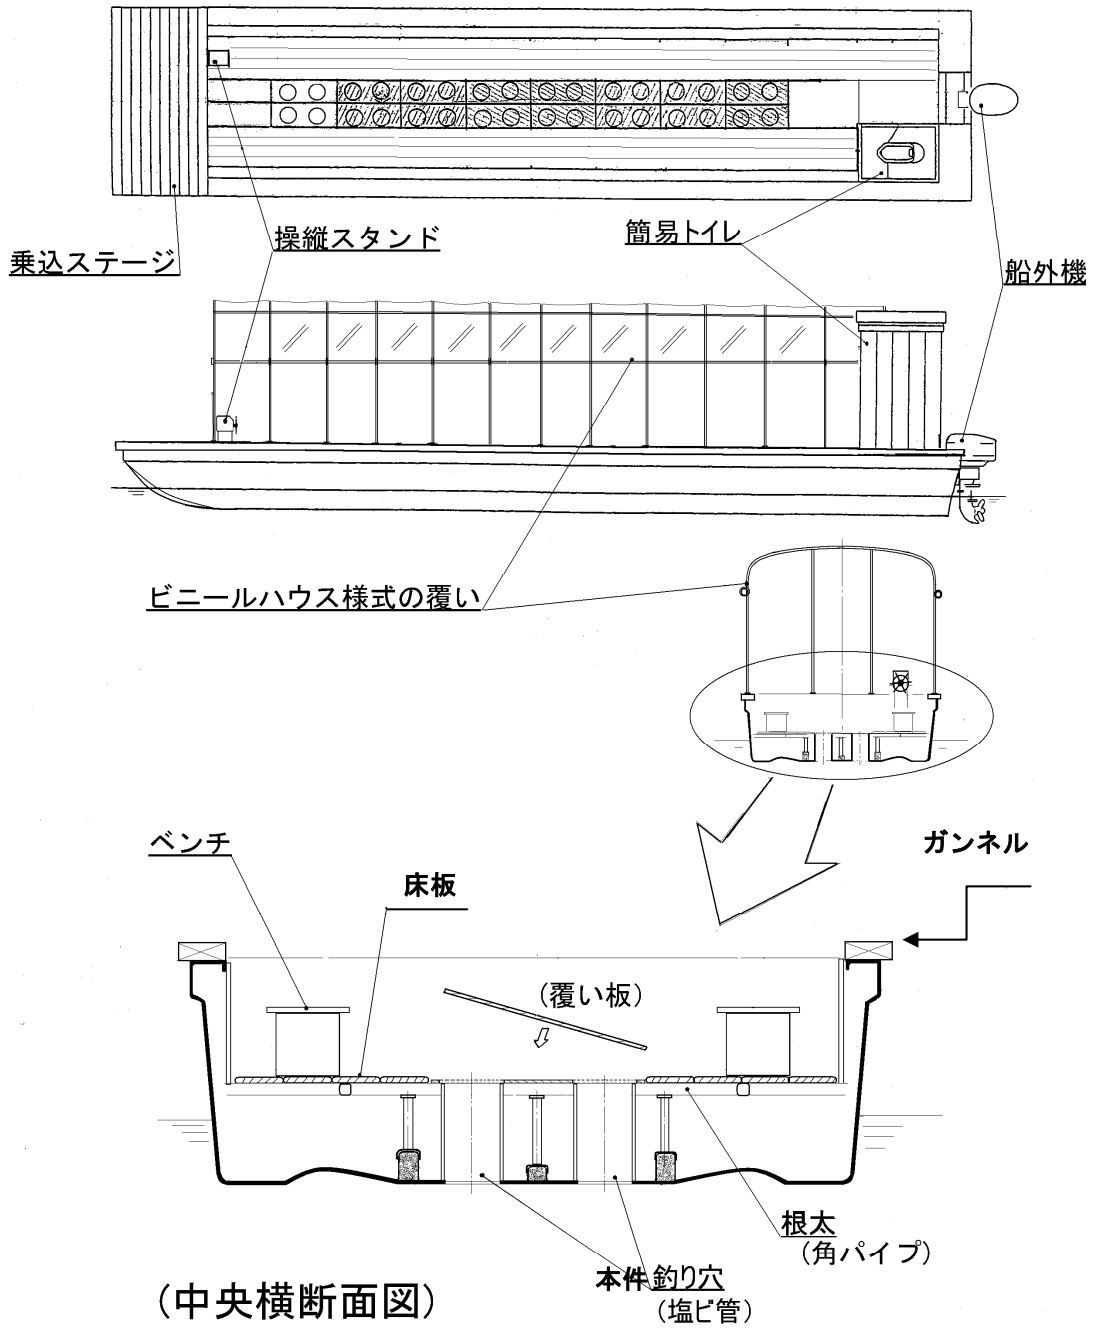
付図2 本船の一般配置図

本船は、昭和56年にFRPボートメーカーで製造され、船底の中央と両舷側に3本の内底キールを有する船底断面が緩やかな波形に湾曲した単層構造の方形船であり、ガンネルと同じ高さの船首部の甲板が乗込ステージを形成しており、船尾トランサム部に船外機を装備し、右舷船首付近に操縦スタンドが設けられ、左舷最後部に簡易トイレが設置されていた。

本船の船首尾を除く主要部は、船尾付近では底部から高さ約30cm、船首付近では底部から高さ約42cmになるよう、角パイプを組んで根太とし、全面に板が敷かれた甲板状の床（以下「床板」という。）になっており、釣り客は床板に座ったり、台の上に板を載せたベンチに腰掛けるようになっていた。

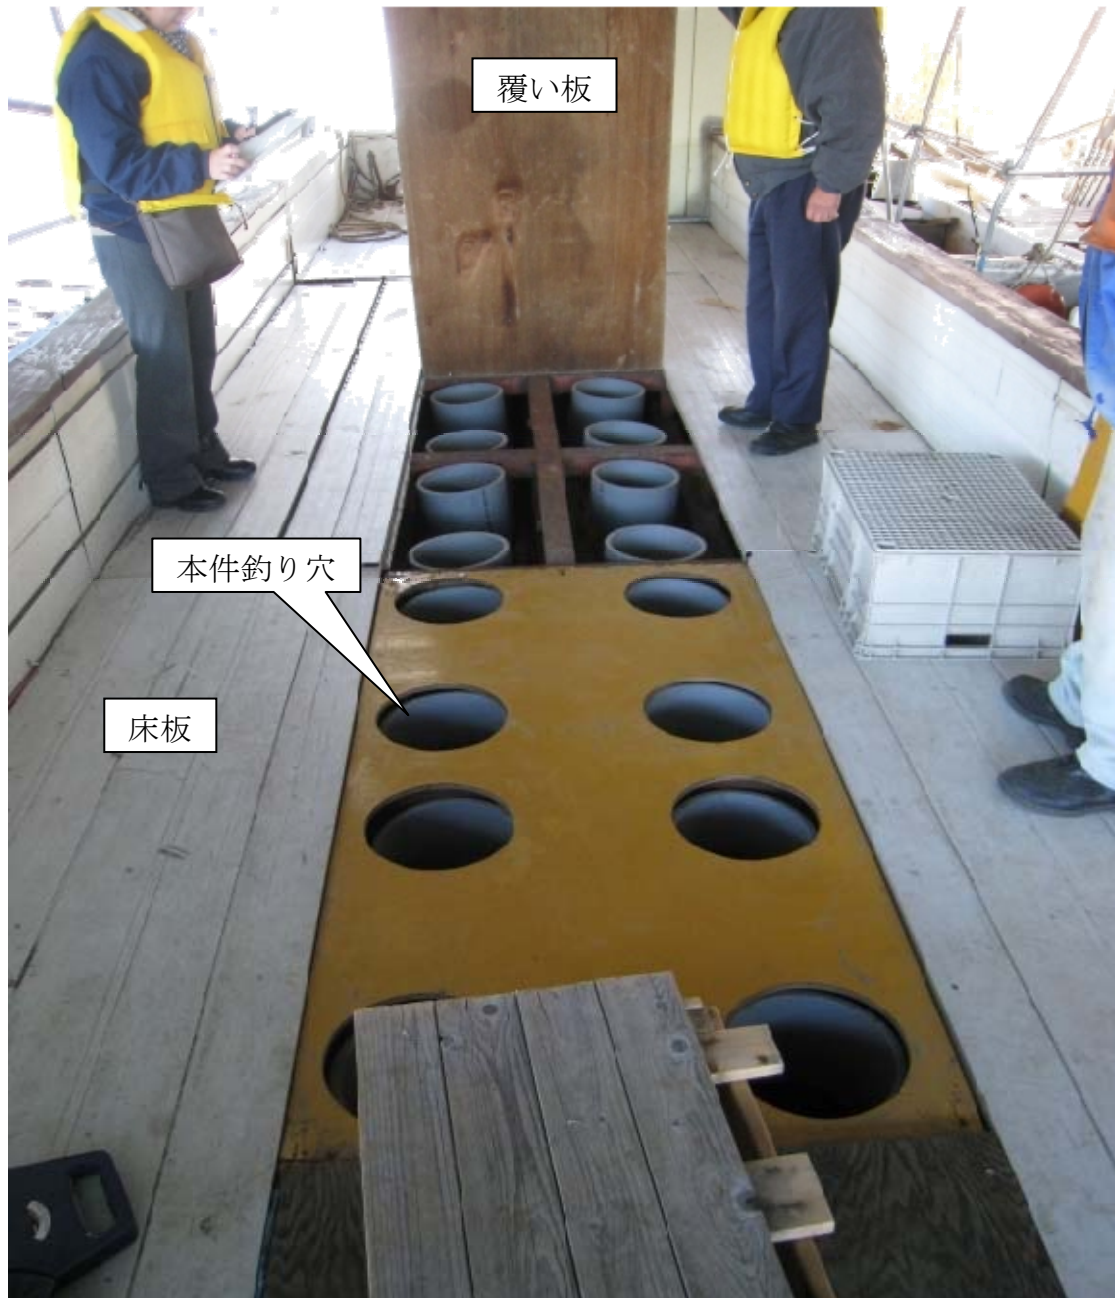
写真3 本件釣り穴の配置

本船は、本件担当者の手により船体中心線に沿って左右の平坦部の船底外板に2列合計32か所に直径240mmの穴を開け、穴の上部に外径265mm、内径240mm、長さ約300～420mmの塩化ビニール製の筒を立てて接着した釣り穴（以下、5章を除き「本件釣り穴」という。）を設けた。

A社は、本件釣り穴を設けるに当たり、本件釣り穴の筒の上端の高さをガネルと同じ高さにすることも検討したが、定員を減らしたくないとの理由から床板の高さまでとし、改造後の運航において、航行中に船底の釣り穴の開口部に当たる水流により、本件釣り穴の筒の上端から水があふれることが度々あったことから、浸水の危険性を認識していた。

④ ③から、本件釣り穴の筒の上端の最低高さが30cmであることから、喫水面から本件釣り穴の筒の上端までの最小高さは、釣り客26人らを乗せて本件釣り筏に向かったときには約3.3cm、本事故時は約6.7cmであった。

本事故は、本船が、諏訪湖東岸の初島沖において、右舷船首に風と波を受けながら西南西進中、船底外板を開口して釣り穴を設けた改造に係る検査を受検せずに運航されていたため、本件釣り穴の筒の上端から浸水するとともに、船内に波が打ち込んでビルジが増加し、浮力を失って沈没したことにより発生したものと考えられる。

A社は、本船の船底に取り付けられていた釣り穴の筒を撤去し、登録抹消の手続きをとった。
