船 舶 事 故 調 査 報 告 書

7 遊漁船一福丸モーターボート可奈丸衝突

船舶事故調査報告書

事故種類 衝突
発生日時 平成22年9月17日 17時55分ごろ
発生場所 鹿児島県指宿市指宿港沖
指宿港東防波堤灯台から真方位071° 1,320m付近
（概位 北緯31° 14.5′ 東経130° 40.2′）

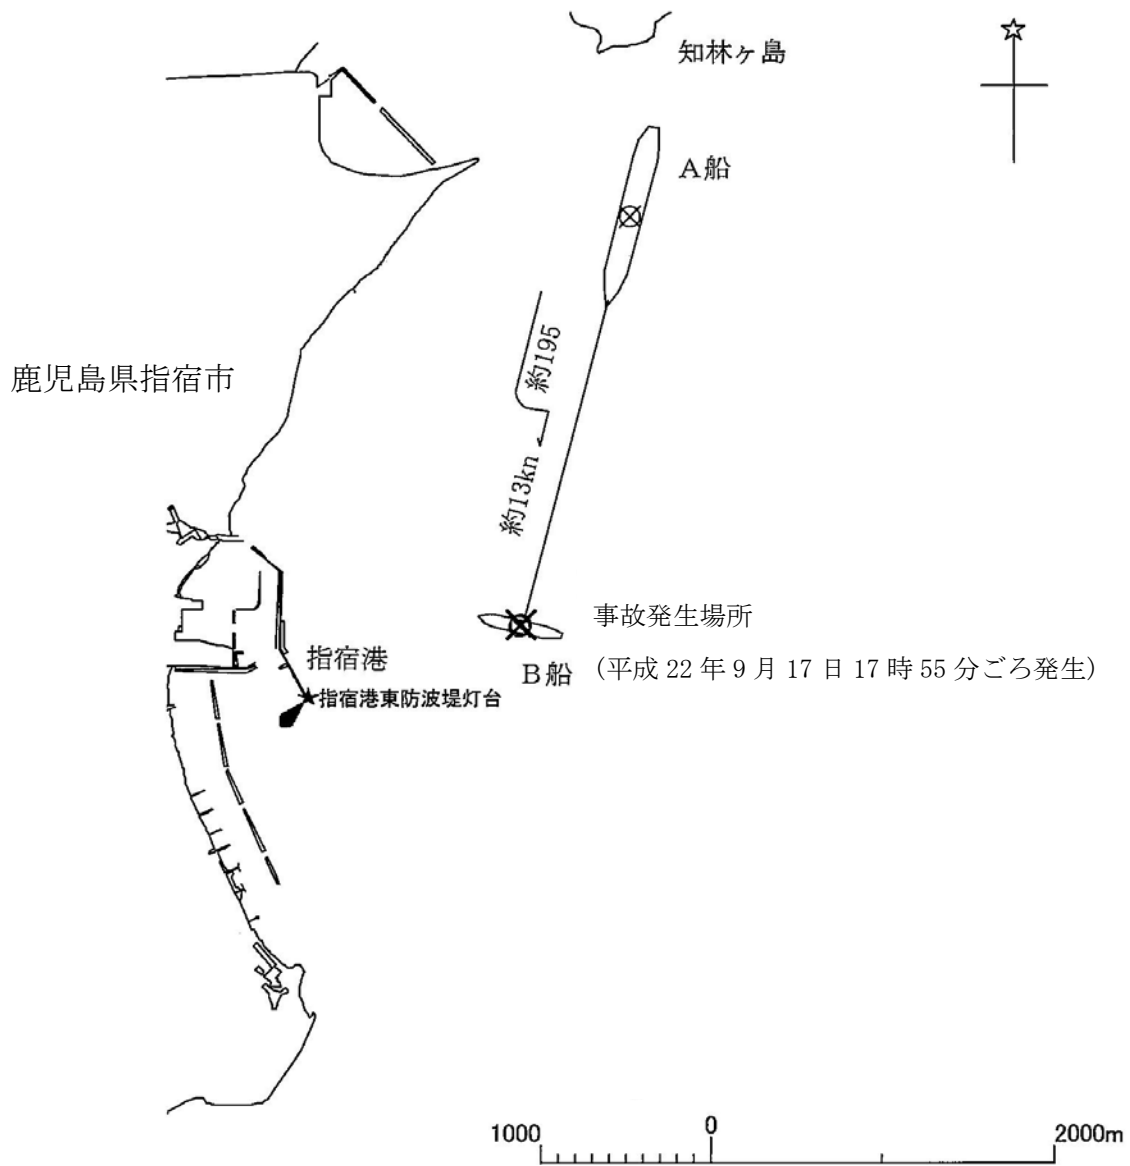
付図1 推定航行経路図

船長Aは、前路で漂泊中のB船に気付かずに航行中、17時55分ごろ、北緯31°14.512′東経130°40.230′付近において、A船の船首部とB船の右舷中央部とが衝突した。

B船は、17時55分ごろ、右舷中央部とA船の船首部とがほぼ直角に衝突し、A船の船首部がB船に乗り揚げた。

本事故の発生日時は、平成22年9月17日17時55分ごろで、発生場所は、指宿港東防波堤灯台から071°1,320m付近であった。

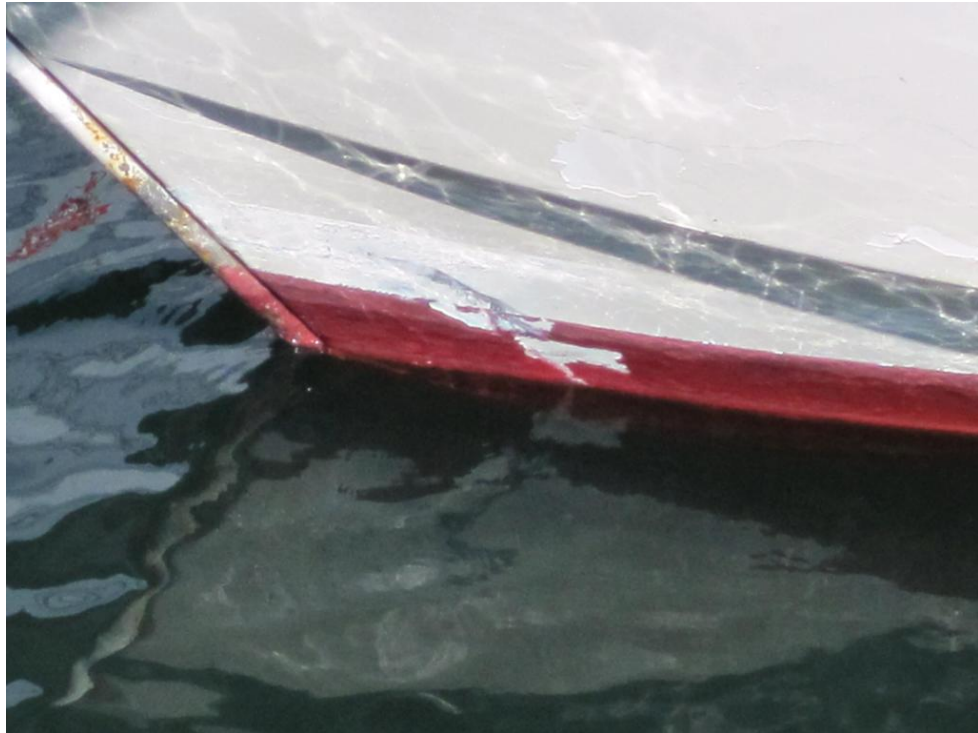
写真1 A船の損傷状況

船長A及び船長Bの口述によれば、A船には、船首部に擦過傷が生じ、B船には、

右舷中央部に破口及び亀裂が生じた。
