船 舶 事 故 調 査 報 告 書

1 ケミカルタンカー青鷹沈没

船種船名 ケミカルタンカー 青鷹
船舶番号 137203
総トン数 499トン

事故種類 沈没
発生日時 平成23年1月9日 09時22分ごろ
発生場所 新潟県佐渡市佐渡島南西方沖
佐渡市所在の沢崎鼻灯台から真方位216° 16.0km付近
(概位 北緯37° 42.5' 東経138° 05.6')

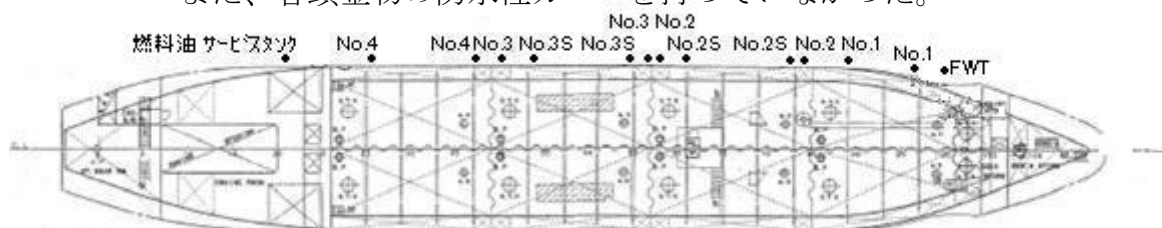
図2-4 左舷側の空気管配置

84.5	左舷1番バラストタンクの後方	21.37°
84.5	左舷2番バラストタンクの前方	21.37°
77.5	左舷2番サイドバラストタンクの前方	20.40°
66.5	左舷2番サイドバラストタンクの後方	18.86°
62.0	左舷2番バラストタンクの後方	18.21°
62.0	左舷3番バラストタンクの前方	18.21°
59.5	左舷3番サイドバラストタンクの前方	17.86°
49.5	左舷3番サイドバラストタンクの後方	16.40°
44.0	左舷3番バラストタンクの後方	15.60°
44.0	左舷4番バラストタンクの前方	15.60°
30.5	左舷4番バラストタンクの後方	13.59°
	船尾楼甲板上	
23.0	左舷1番燃料油タンク	52.19°
23.0	左舷2番燃料油タンク	55.41°
22.5	燃料油タンク上左舷ボイド・スペース	26.96°
20.5	燃料油サービスタンク	26.73°
18.5	潤滑油清浄機	26.48°
17.5	洗油タンク	26.36°
13.5	左舷3番清水タンク	25.89°
12.5	潤滑油タンク	25.77°
8.0	ビルジタンク	28.19°
5.0	船尾水タンク	29.03°
1.0	消火泡タンク	34.50°

d 空気管の高さは、上甲板上のものが甲板からフランジまでの高さ760mm、船尾楼甲板上のものが甲板からフランジまでの高さ450mmであり、その頂部に管頭金物に取り付けられていた。バラストタンクに設置された船首側の空気管の管頭金物は内径100mmであり、船尾側は内径80mmであった。

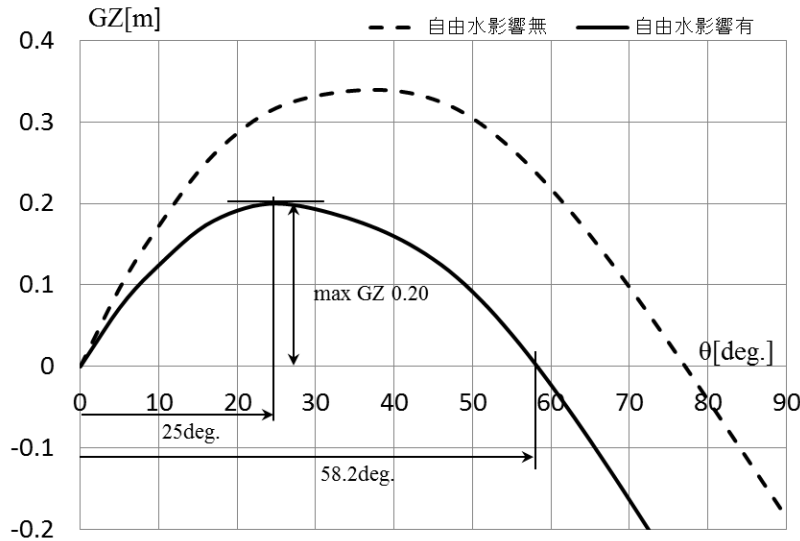
図 2-10 空気管からの水の流入がない場合における本船の復原力曲線

出港時の喫水、船舶安全法の規定により作成された船長の為の復原性資料(以下「復原性資料」という。)、貨物の積載状況及び出港時の燃料油量から、排水量(W)は1,751.55t、自由水影響を考慮したメタセンタ高さ(G₀M)は0.839m、横揺れ固有周期は8.76秒、復原力曲線を次図のとおりと推測した。

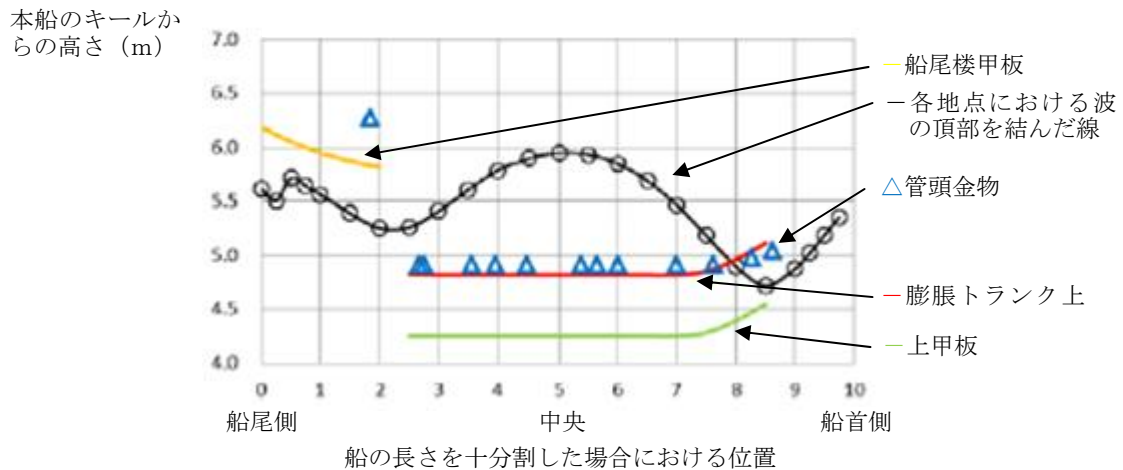
図 2 - 1 2 左舷側に定傾斜約 4.5° の状態における計算結果

本船は、地点Ⅰにおいて、左舷側に約 4.5° の定傾斜をしていたと推測

されることから、上甲板左舷側及び膨脹トランク上の左舷側に約 24.8 t の海水が打ち込んで滞留し、左舷側バラストタンクに約 15.0 t の海水が流入していたものと考えられ、次図のとおり、左舷側から受けた波が膨脹トランク上及び左舷側バラストタンクの空気管まで到達し、管頭金物が没水していた。

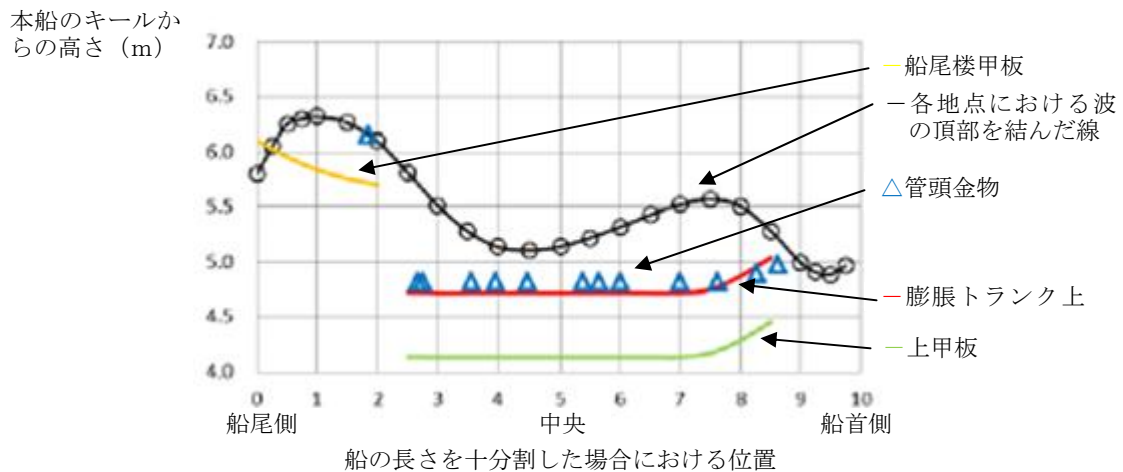
図 2 - 1 3 左舷側に定傾斜約 5.8° の状態における計算結果

本船は、地点 II において、左舷側に約 5.8° の定傾斜をしていたと推測されることから、上甲板左舷側及び膨脹トランク上の左舷側に約 24.8 t の海水が打ち込んで滞留し、左舷側バラストタンクに約 17.1 t の海水が流入していたものと考えられ、次図のとおり、左舷側から受けた波が左舷側バラストタンクの空気管及び船尾楼甲板上の燃料油サービスタンクの空気管まで到達し、それぞれの管頭金物が没水していた。

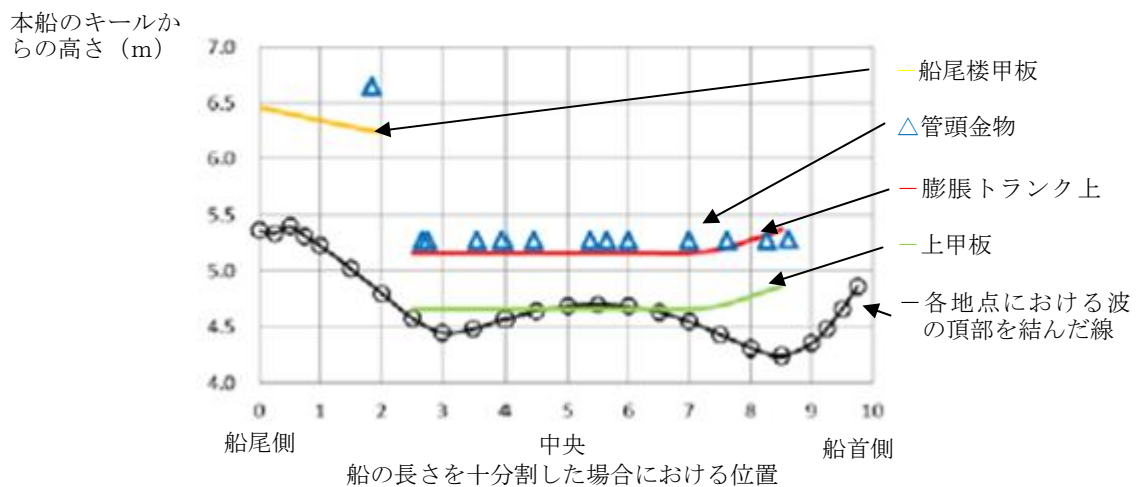
図 2 - 1 4 定傾斜 0° の状態における計算結果

なお、本船の左舷側バラストタンクに浸水していなかった場合には、次図のとおり、左舷側から受けた波は、バラストタンク及びサービスタンクの空気管まで到達しない。

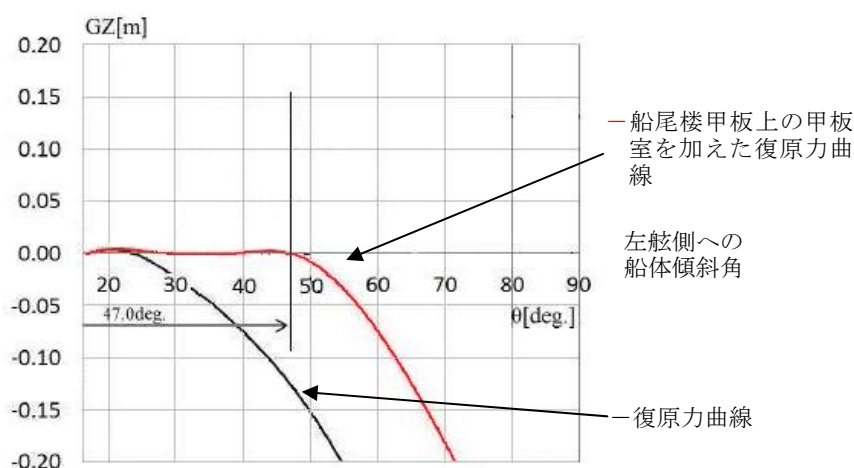
図2-15 定傾斜 16.5° の時の本船の復原力曲線

本船は、左舷側への定傾斜が約 16.5° のとき、黒線の復原力曲線で示されるとおり、復原力がほとんどなくなる状態であったが、船尾楼甲板上の出入口が閉じられていたことから、船尾楼甲板上の甲板室を浮力として加えて復原てこを計算したところ、赤線の復原力曲線で示されるとおり、約 16.5° から約 47.0° まで復原てこがほぼ0mで一定の状態となり、この範囲のいずれかの定傾斜になり得る状態であった。本船は、定傾斜が約 47.0° を超えれば、復原力がなくなり、転覆する状態であった。

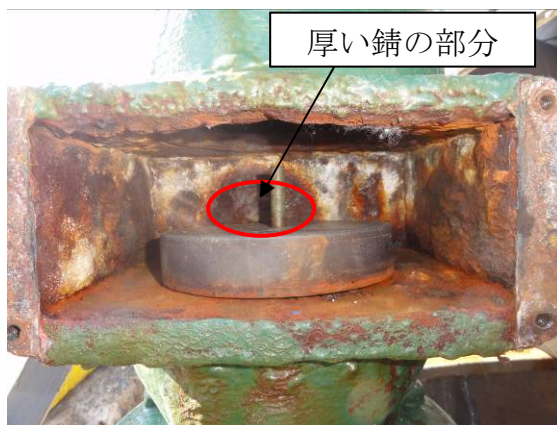
他の船舶の管頭金物を調査したところ、次の写真のとおり、ディスクフロートを覆う鋳物部分に錆が生じており、特に奥に生じた厚い錆のため、ディスクフロートの動きが制限され、最上部まで移動せず、管頭金物内の開口部を閉じることができない管頭金物があった。

つきましては、貴会会員に対して、空気管の管頭金物の保守整備を十分に行うよう、周知をお願いいたします。
