船 舶 事 故 調 査 報 告 書

2 モーターボートCapricorn衝突 (防波堤)

船舶事故調査報告書

船種船名 モーターボート Capricorn

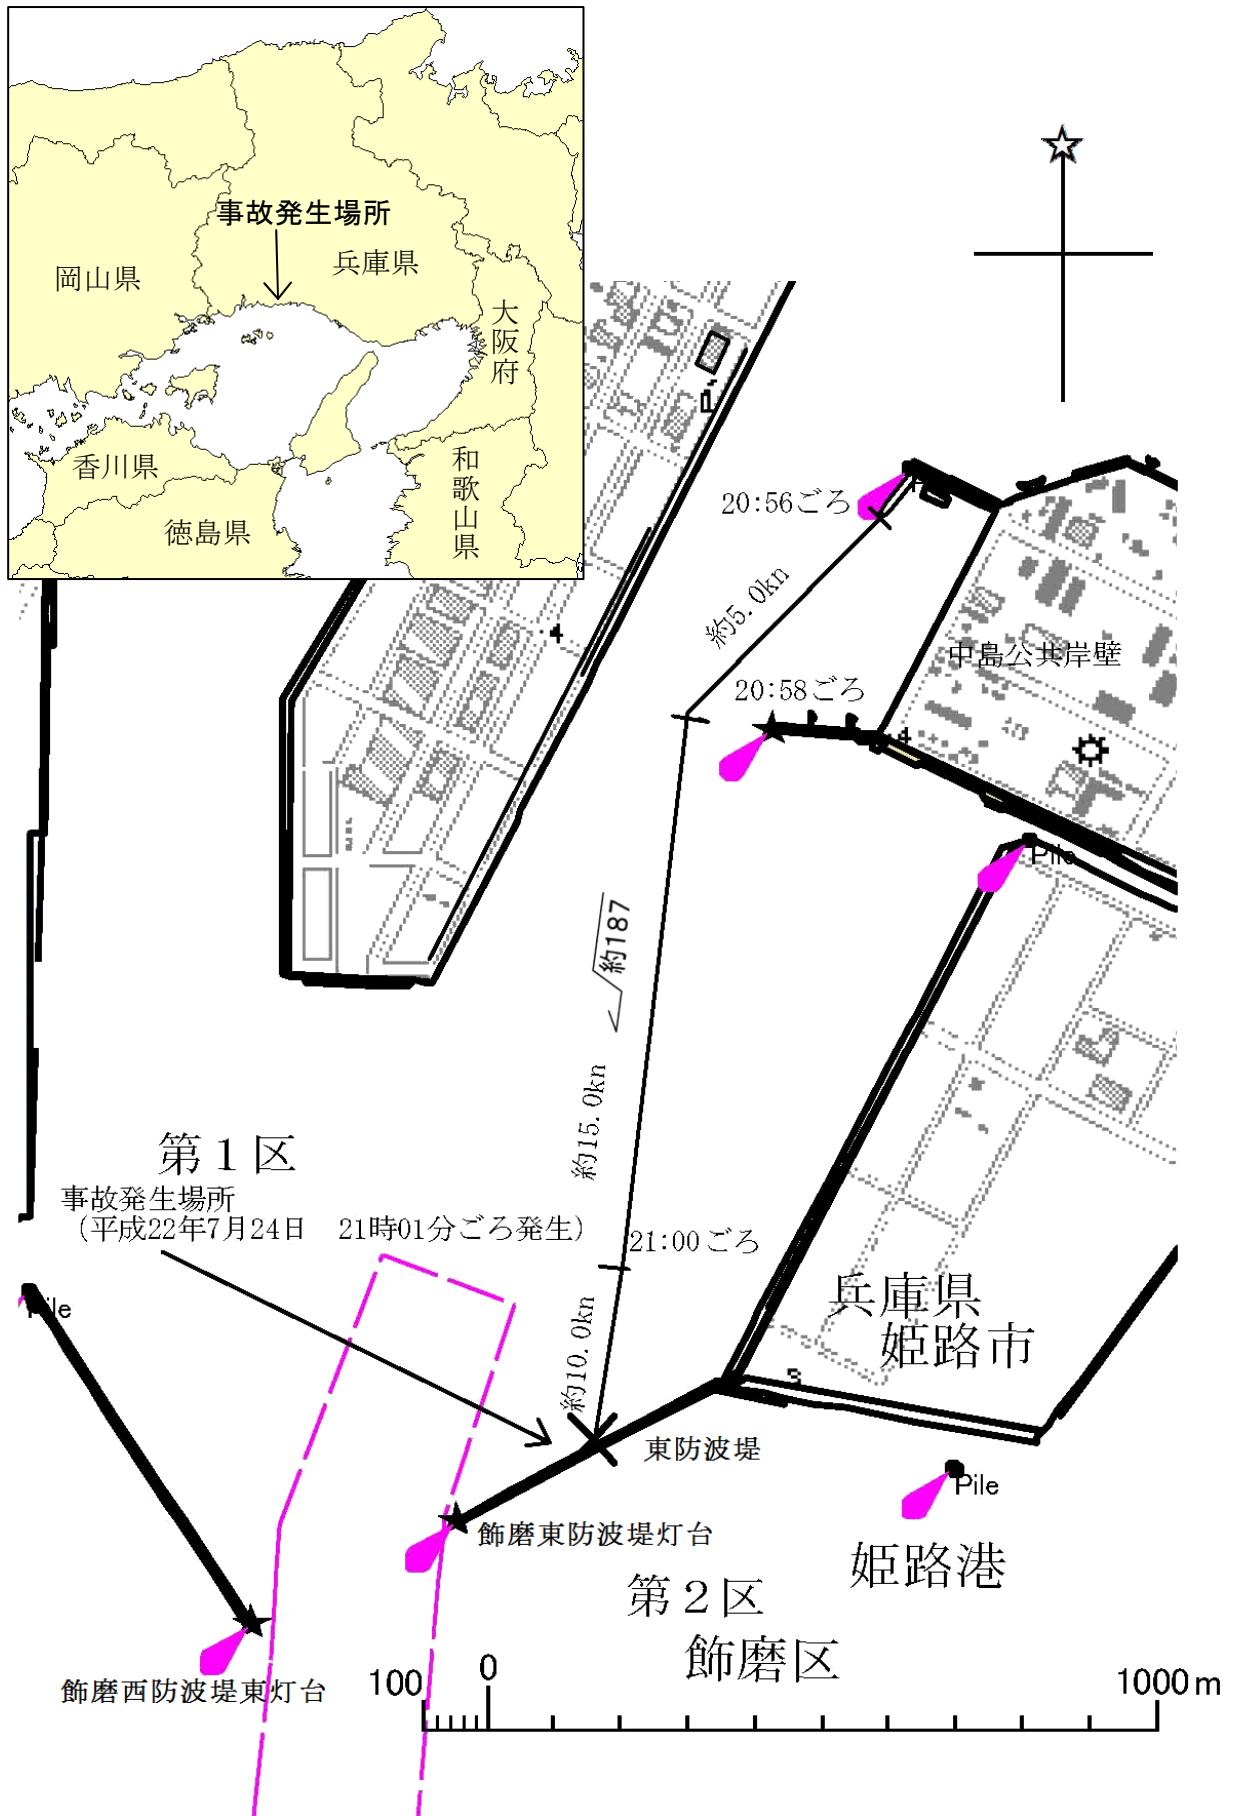
付図1 推定航行経路図

本事故の発生日時は、平成22年7月24日21時01分ごろで、発生場所は、飾磨東防波堤灯台から060°240m付近であった。

- (1) 本船は、本件花火大会の見物を行ったのち、20時56分ごろ中島公共岸壁西方沖を発進し、姫路港の飾磨第1区を神戸市のマリーナに帰航しようとして約5knの速力で航行中、船長が、20時58分ごろ、飾磨東防波堤灯台から016°1,260m付近で港口に向かう針路を約187°に定め、速力を約15knとした。
- (2) 船長は、21時00分ごろ同灯台から033°460m付近で速力を約10knに減速し、同じ針路で航行中、右舷方からサーチライトを照らされたので、右舷方の他船を探していたところ、船首部にいた同乗者の声が聞こえたような気がして船首方に目を向け、東防波堤を視認して後進の操作を行ったが、本船が東防波堤に衝突した。

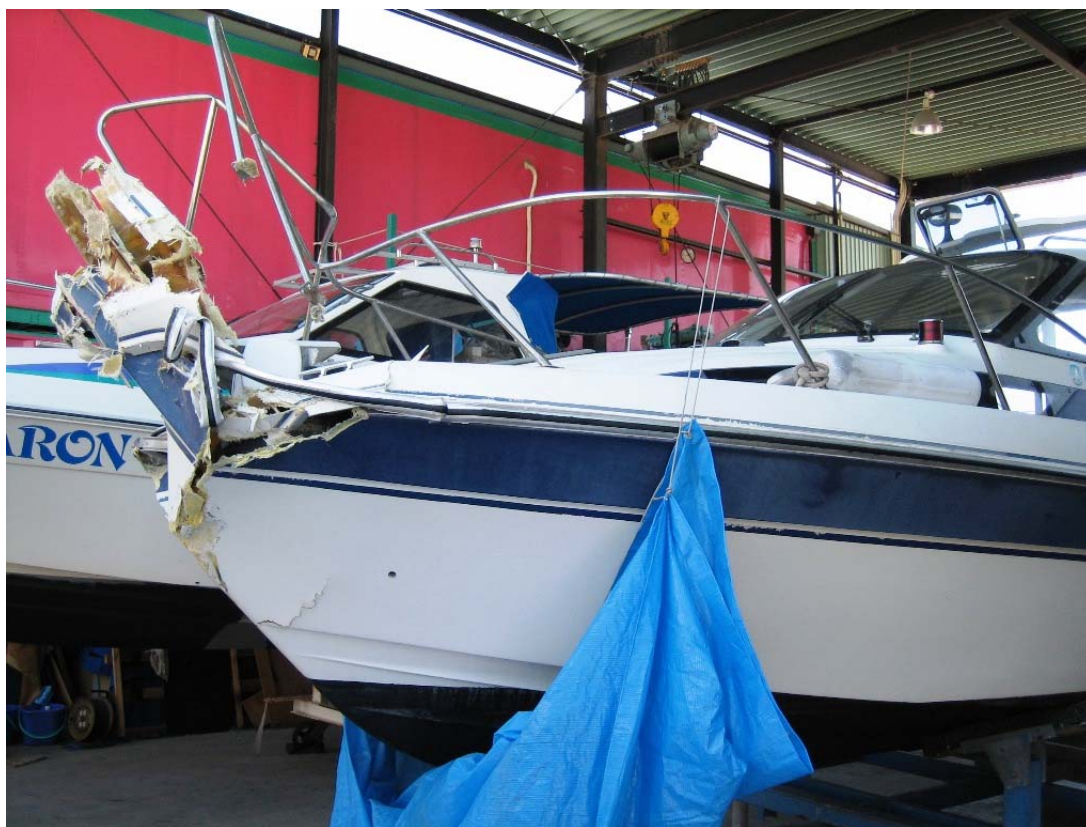
写真1 船首部損傷状況

船長は、衝突の衝撃で顎を負傷し、本船は、船首部に圧壊を生じた。

本船は、船首部の外板が圧壊した。

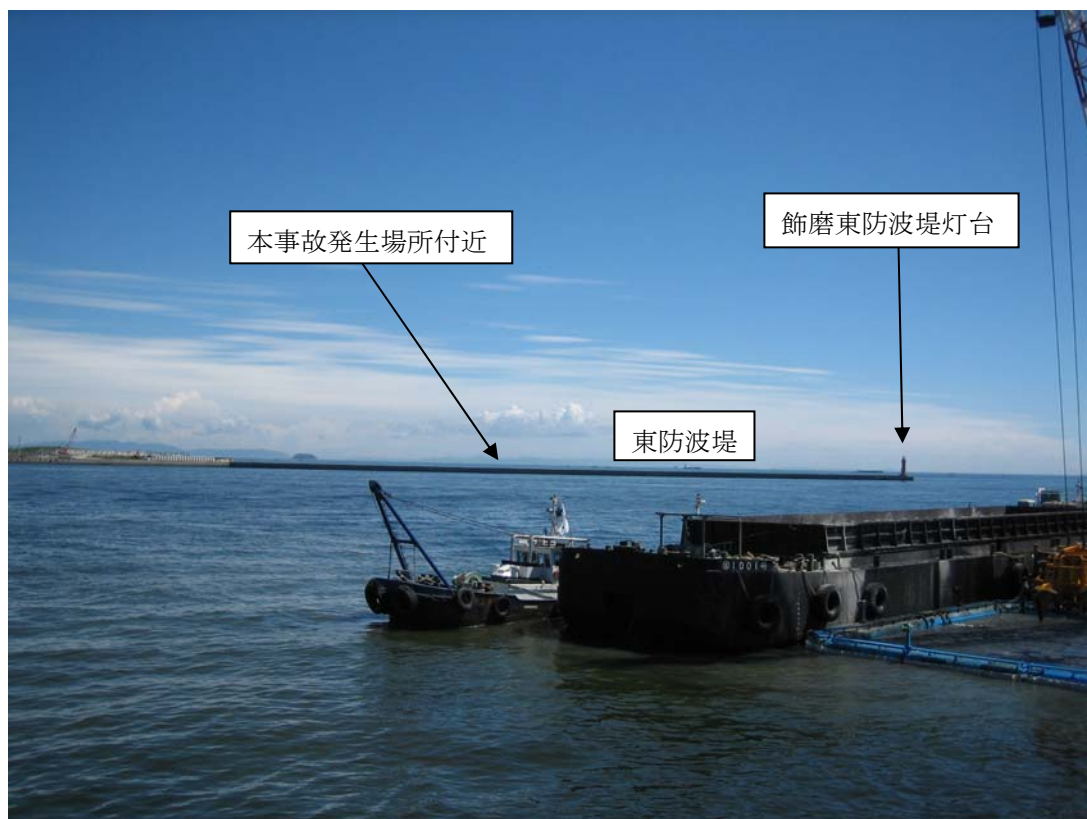
写真2 東防波堤の状況

姫路港の西部は、東から飾磨区、広畑区、網干区、西区に分かれ、各区は北側を第1区、南側を第2区にそれぞれ区分けされている。飾磨区の第1区と第2区の境界には、東防波堤が241°方向に、また、飾磨西防波堤が146°方向にそれぞれ陸岸から突き出る形で構築されている。
