船 舶 事 故 調 査 報 告 書

3 水上オートバイ（船名なし）遊泳者負傷

船種船名 水上オートバイ (船名なし)

事故種類 遊泳者負傷

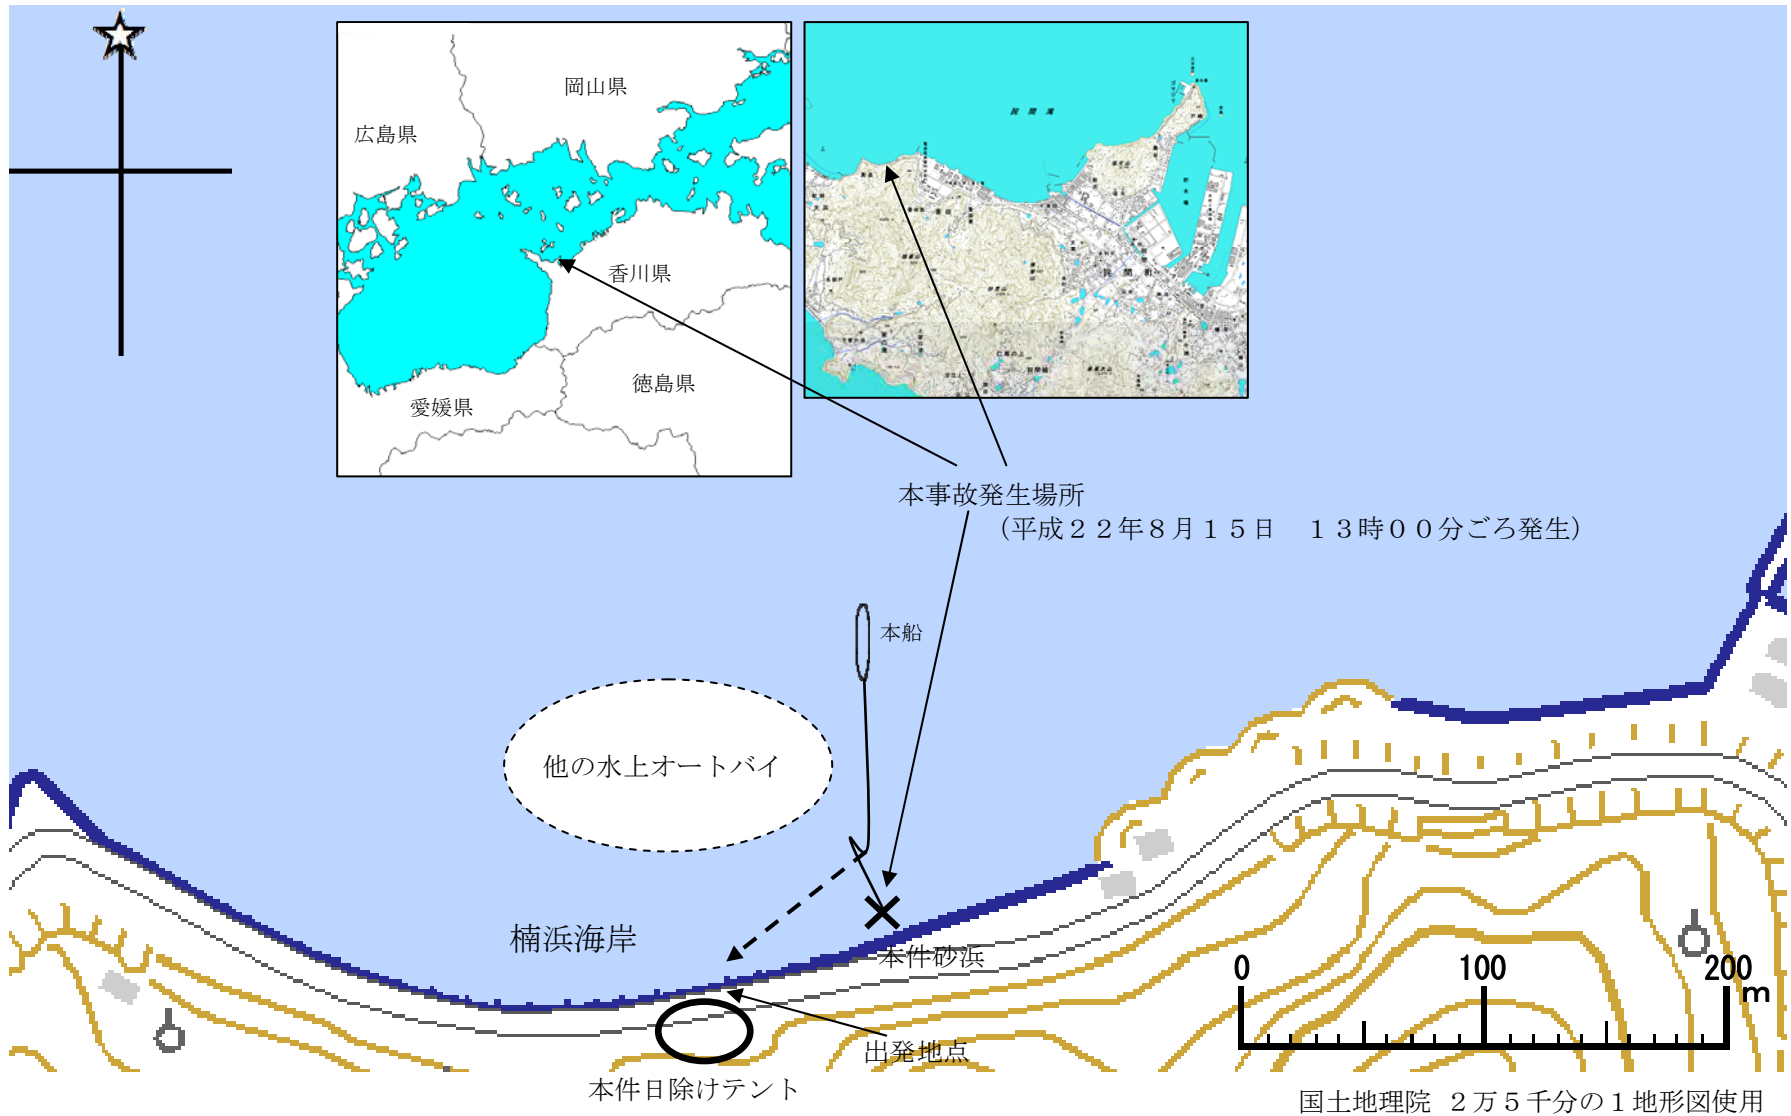
付図1 推定航行経路図

- (1) 本船は、本件操縦者が1人で乗船し、楠浜海岸の本件砂浜沖で遊走した後、本件日除けテント付近に戻ることとしたが、本件日除けテント付近を遊走していた他の水上オートバイがいたので、他の水上オートバイに接近することを避け、本件砂浜に向けて約30km/hの速力で南進した。
- (2) 本件操縦者は、本件砂浜の手前30m付近まで接近した際、本件日除けテント付近に向けて砂浜に沿って航行することとし、減速するとともに操縦ハンドルを右に取ったところ、右舷側に落水しそうになり、体勢を立て直そうとしたが、身体が不安定な状態となった。

- (3) 本件操縦者は、前方10m付近に遊泳者Aがいることに気付いたが、身体が不安定な状態で航行し、遊泳者A及び遊泳者Bの約3m手前で落水した。
- (4) 本船は、本件操縦者が落水して左手で操縦ハンドルの左グリップを握った状態で約3m航行し、海から上がるために砂浜へ向かって歩いていた遊泳者A及び遊泳者Bの背後から衝突した。

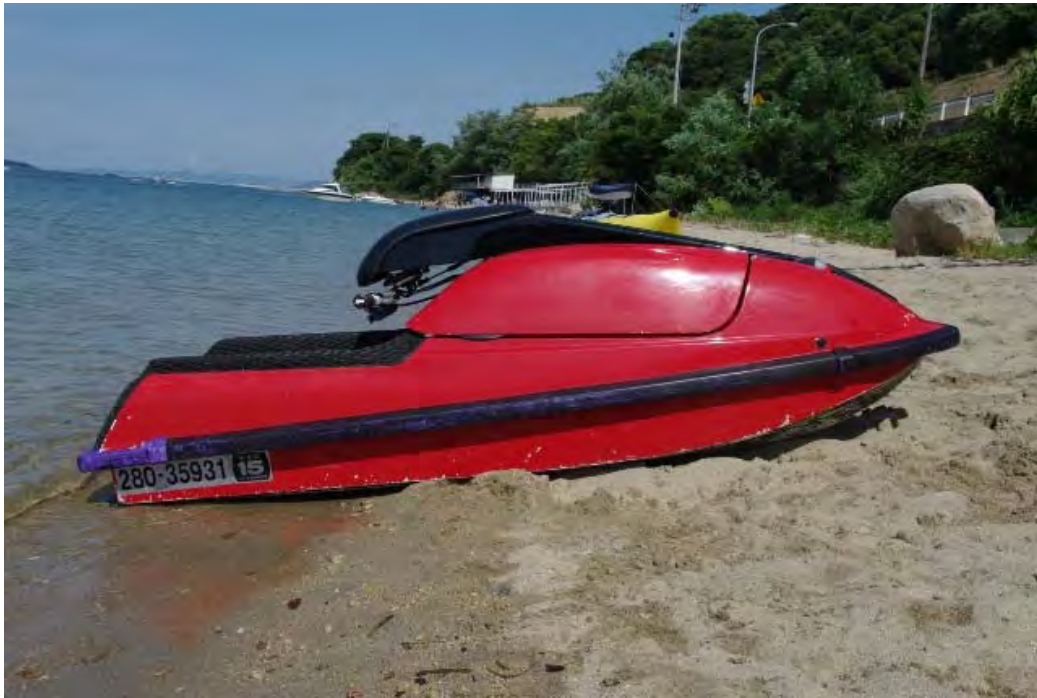
写真1 本船（右舷側）

本船の所有者の口述によれば、本船に損傷はなかった。
