MA2012-5

船 舶 事 故 調 査 報 告 書

2 貨物船大船山丸遊漁船ひさ丸衝突

船舶事故調査報告書

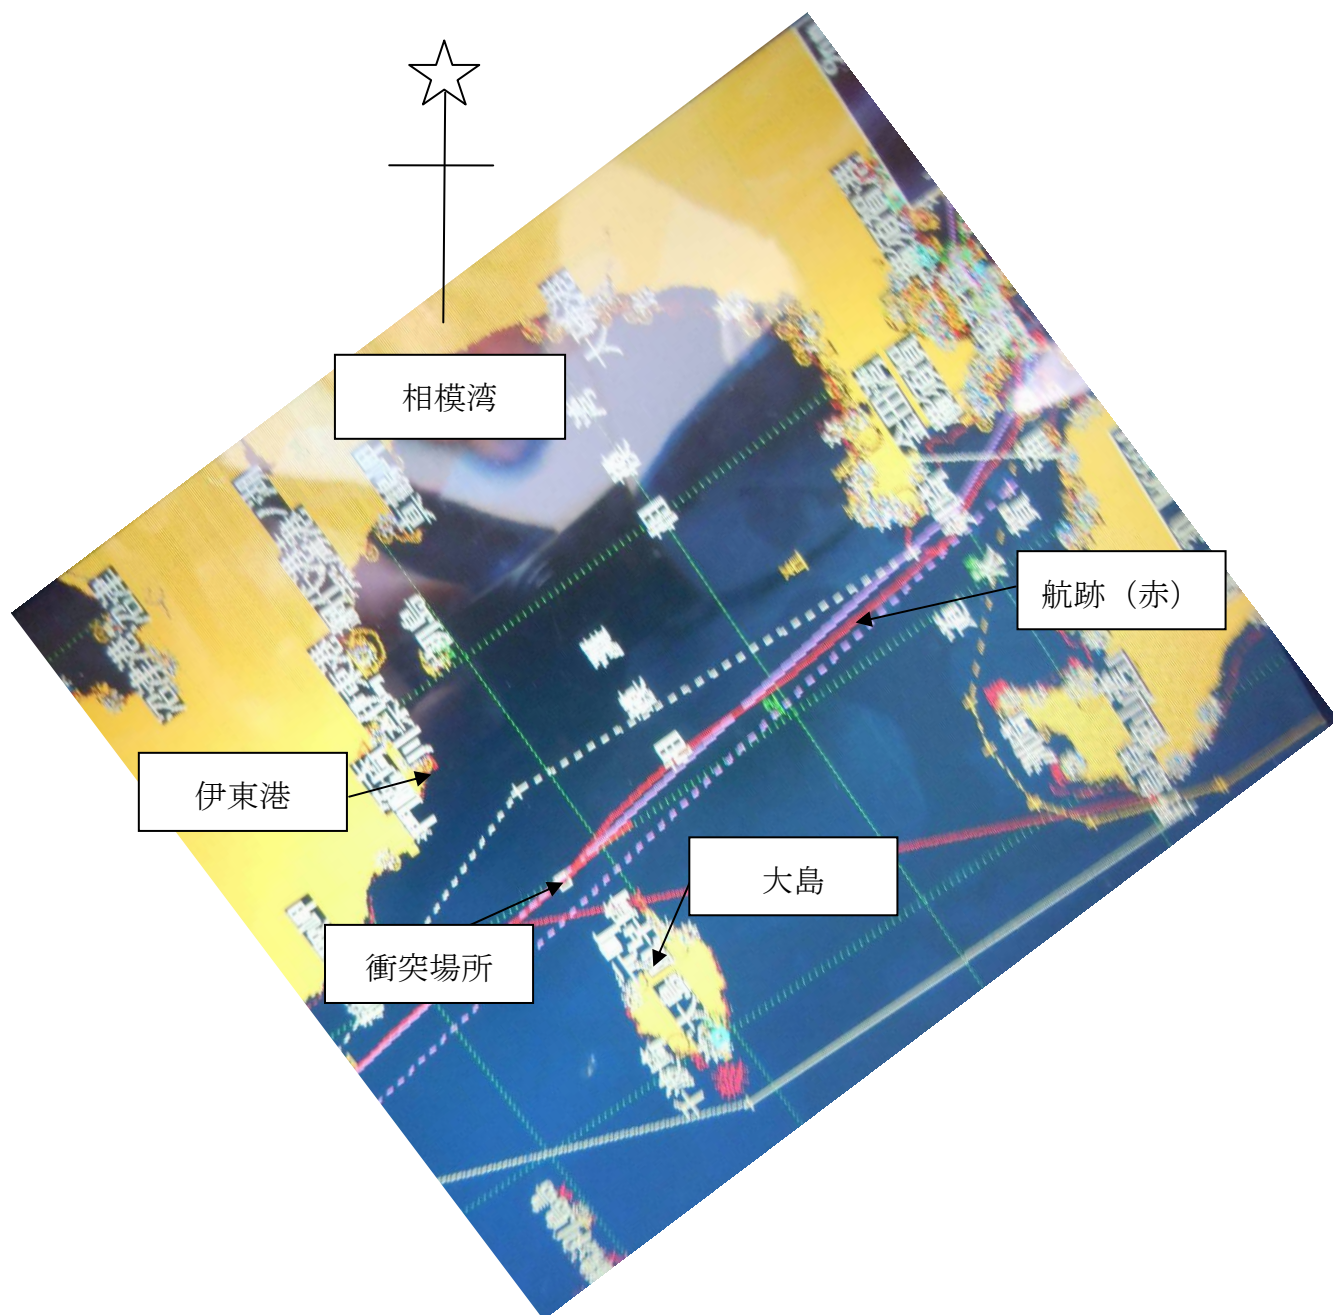
写真1 A船のGPSプロッター画面

船長Aは、もやがかかった状況下、劔埼南方から遊漁船や漁船が多数存在したので、2台のレーダーを3海里(M)及び12Mレンジとし、予定針路を表示させたGPSプロッターで船位を確認しながら、手動操舵によって漁船などを避けながら約11.5ノット(kn)の速力(対地速力、以下同じ。)で航行した。

船長Aは、大島の北方約5Mのところに至り、神子元島の南方に向けて針路を約220°(真方位、以下同じ。)として自動操舵にして航行した。

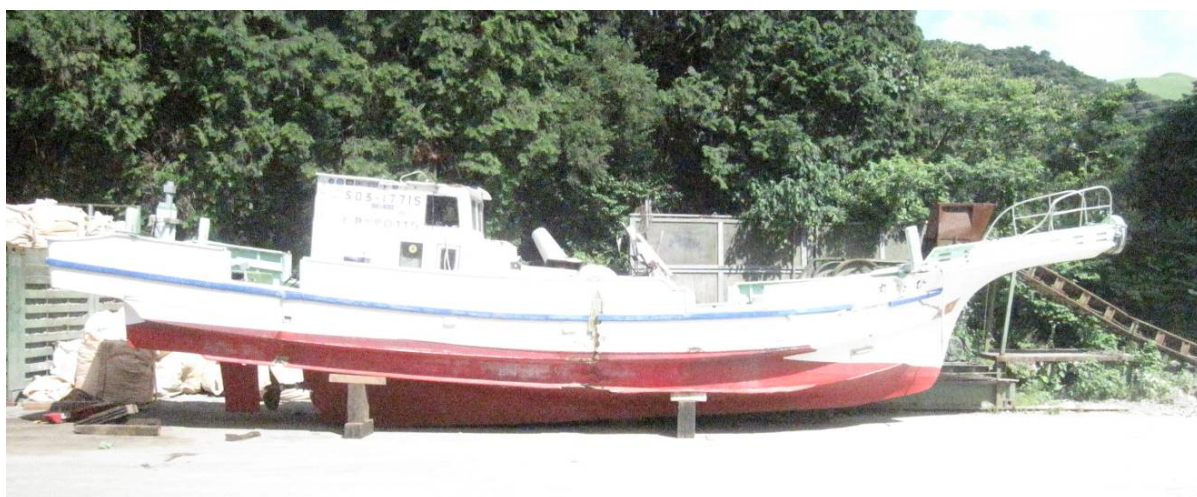
写真3 B船

右舷側に亀裂が生じて機関室が浸水した。救助船により港にえい航されたが廃船処分された。

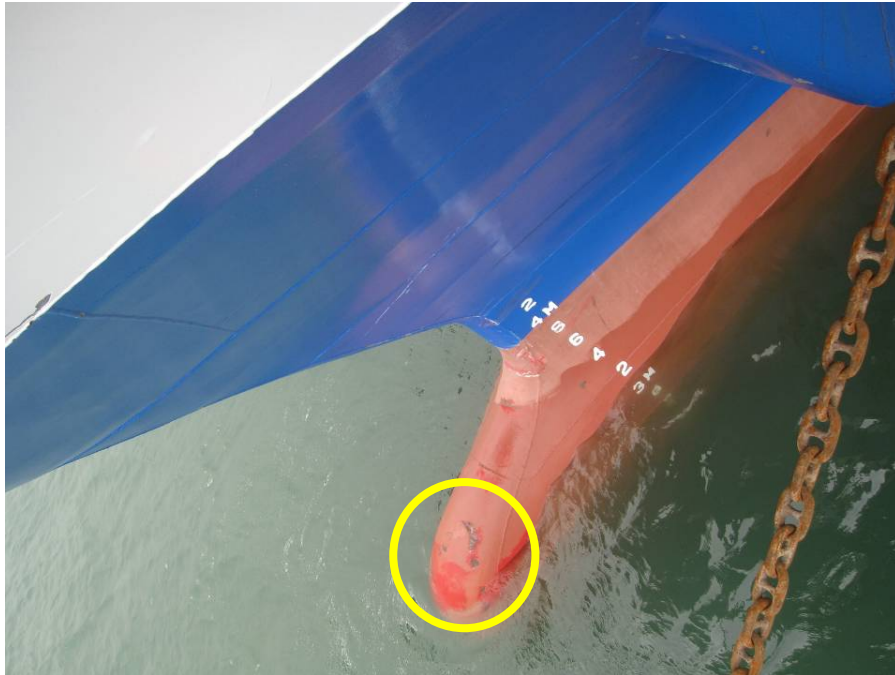
写真4 A船の損傷の状況

船首材の左舷側に擦過傷が生じた。

2.1から、A船の船首とB船の右舷中央部が約 70° の角度をもって衝突したものと考えられる。

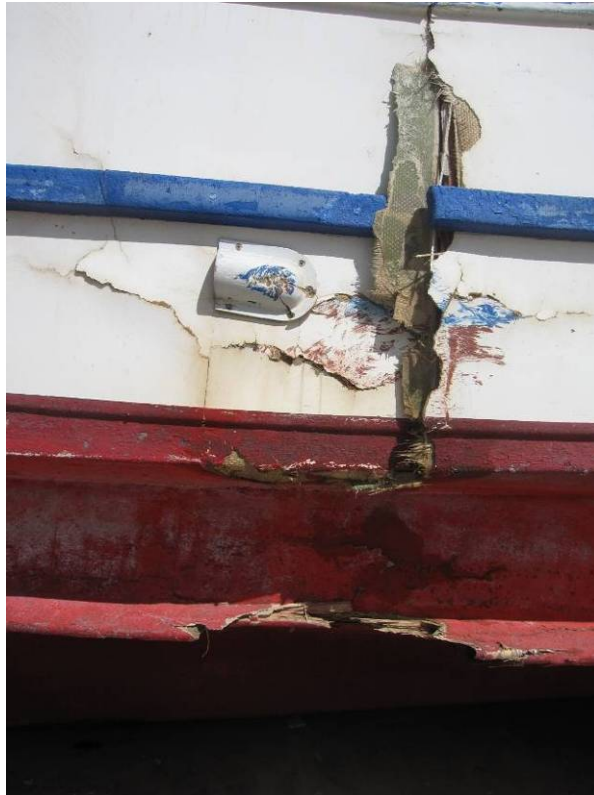
写真5 B船の損傷の状況（船体中央右舷側）

B船は、機関区画右舷側外板に亀裂が生じ、機関室に浸水した。
