船 舶 事 故 調 査 報 告 書

1 ケミカルタンカー豊徳丸乗組員負傷

船種船名 ケミカルタンカー 豊徳丸

事故種類 乗組員負傷

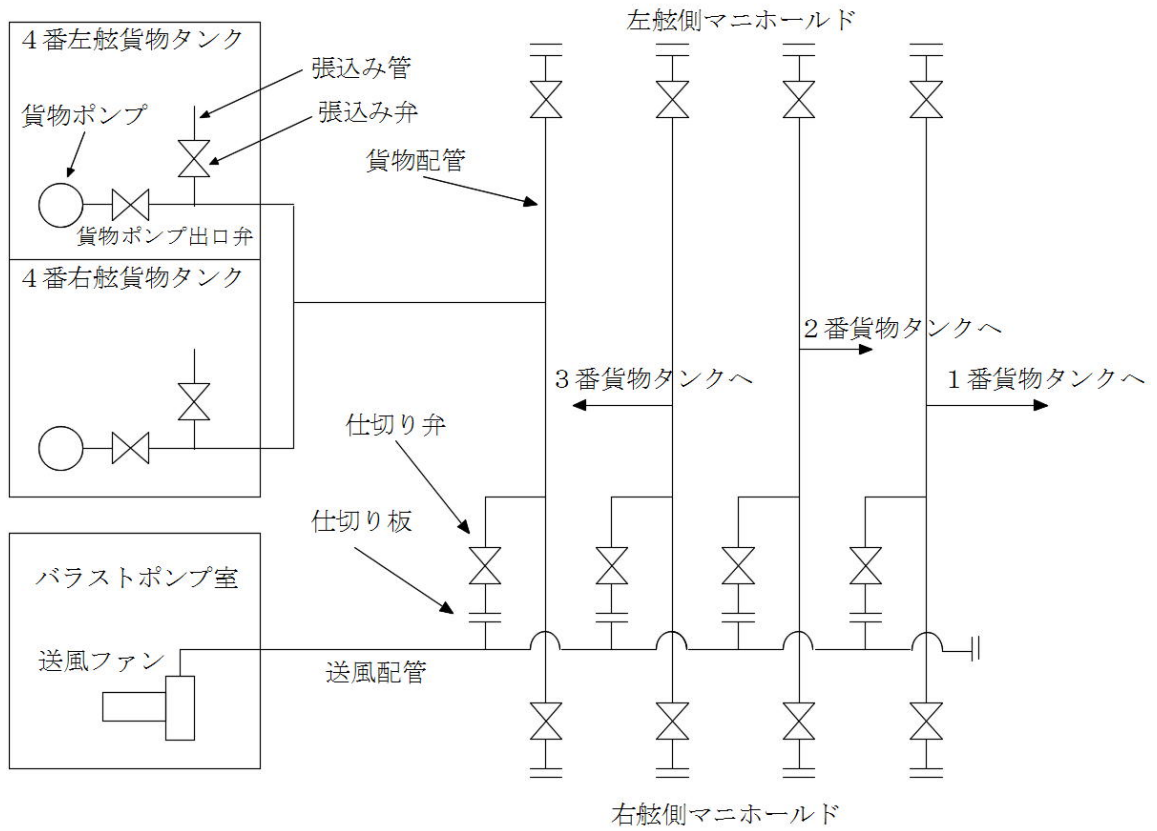
付図3 貨物配管及び送風配管図

上甲板上に設けられた各タンクへの送風配管には、貨物配管が接続されており、貨物タンクの貨物配管と送風配管との間は仕切り板及び仕切り弁で区切られていた。

本事故当時には、両舷の1番～3番貨物タンクの貨物配管と送風配管との間を区切っている仕切り板及び仕切り弁は閉鎖されていたが、両舷の4番貨物タンクの貨物配管と送風配管との間を区切っている仕切り板及び仕切り弁は開放されており、両舷の4番貨物タンクの貨物配管と送風配管との間で通気できる状態となっていた。このため、両舷の4番貨物タンクの貨物配管と送風ファンの吸入口は送風配管を経て通気できる状態となっていた。

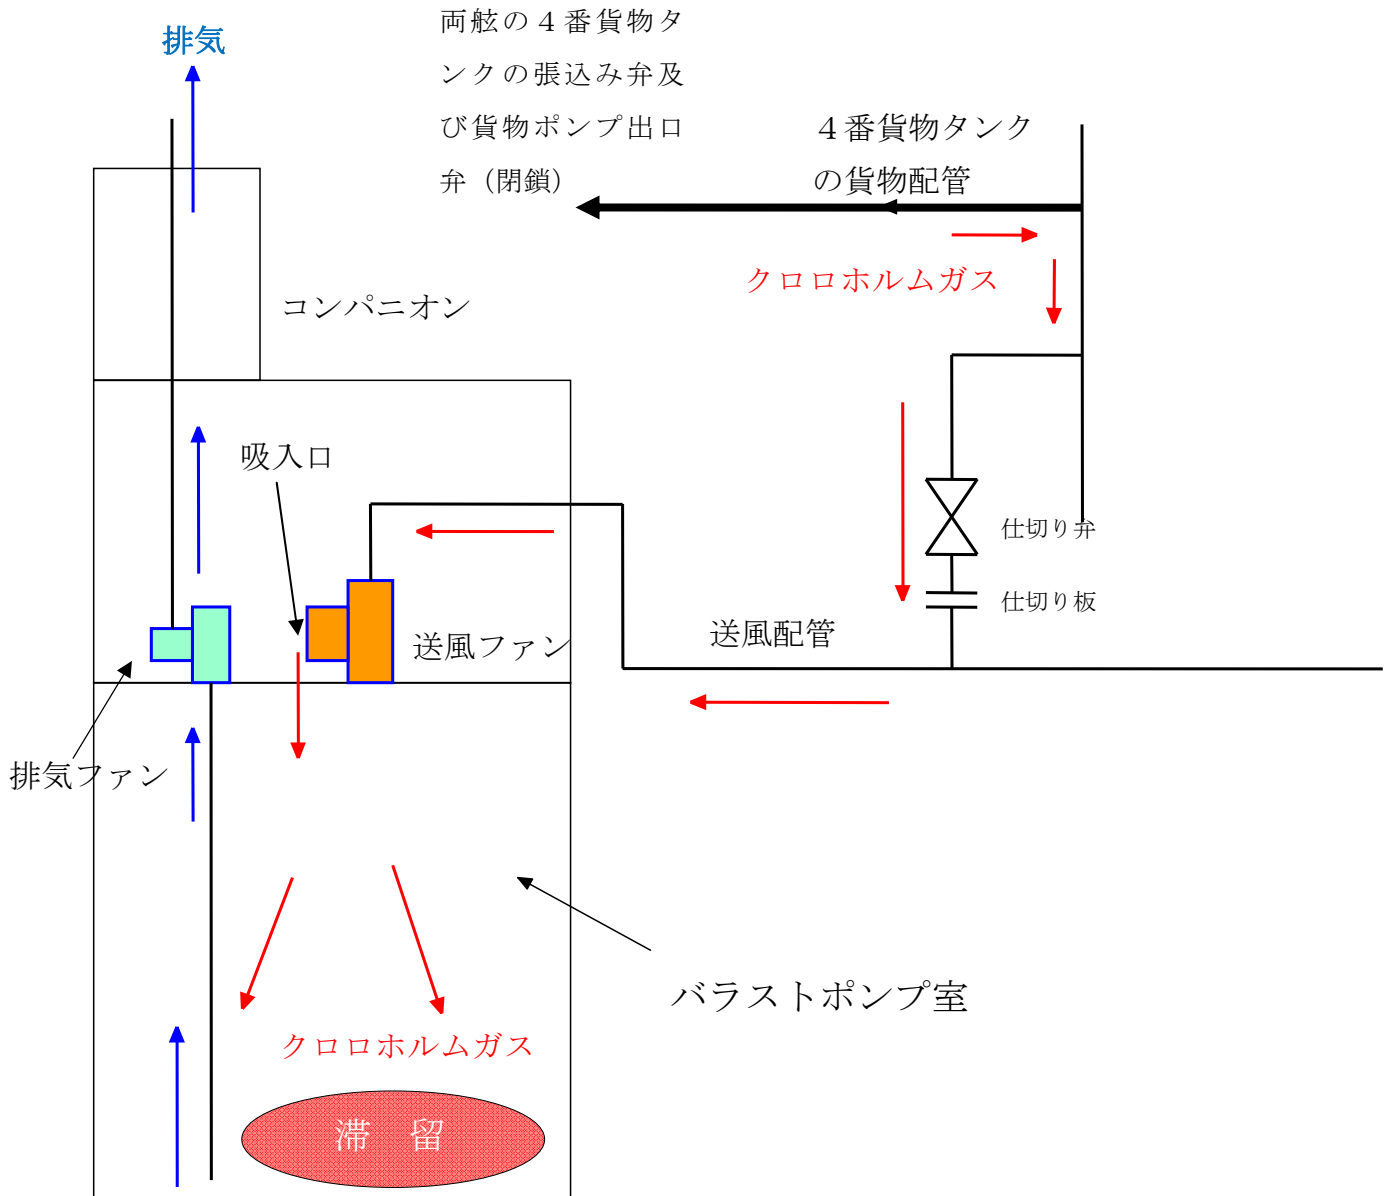
付図5 クロロホルムガス流入経路図

このため、両舷の4番貨物タンクの貨物配管とバラストポンプ室にある送風ファンの吸入口との間は送風配管を経て通気できる状態となり、貨物配管中のクロロホルムガスが、同室で運転中の排気ファンによって吸引され、送風ファンの吸入口からバラストポンプ室に入り、空気より重いクロロホルムガスが同室の底部に滞留することとなった。

3.2.3 及び 3.2.4 から、本船は、両舷の4番貨物タンクの貨物配管と送風配管との間を区切っている仕切り板及び仕切り弁が開放されたため、貨物配管とバラストポンプ室にある送風ファンの吸入口との間は送風配管を経て通気できる状態となり、貨物配管中のクロロホルムガスが、同室で運転中の排気ファンによって吸引され、送風ファンの吸入口からバラストポンプ室に流入したものと考えられる。

2.4.6 から、クロロホルムガスは、空気より重くて低いところに滞留しやすいため、バラストポンプ室に流入したクロロホルムガスが同室底部に滞留したものと考えられる。

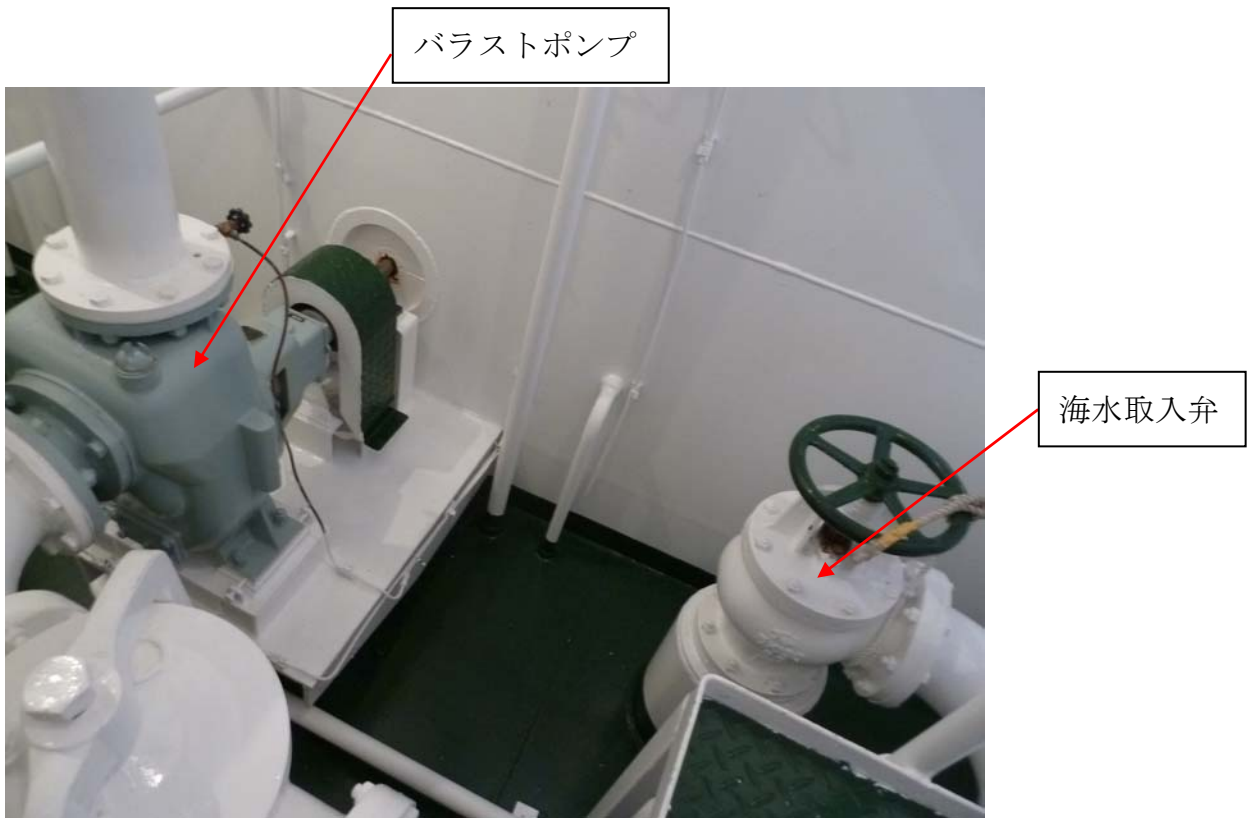
写真1 バラストポンプ及び海水取入弁

2.1、2.4.6 及び 2.7.2 から、機関員は、クロロホルムガスがバラストポンプ室に流入して底部に滞留している状況の中、海水取入弁を閉鎖しようとしてバラストポンプ室に入り、同室底部に取り付けられた海水取入弁付近でクロロホルムガスを吸入して意識不明になったものと考えられる。

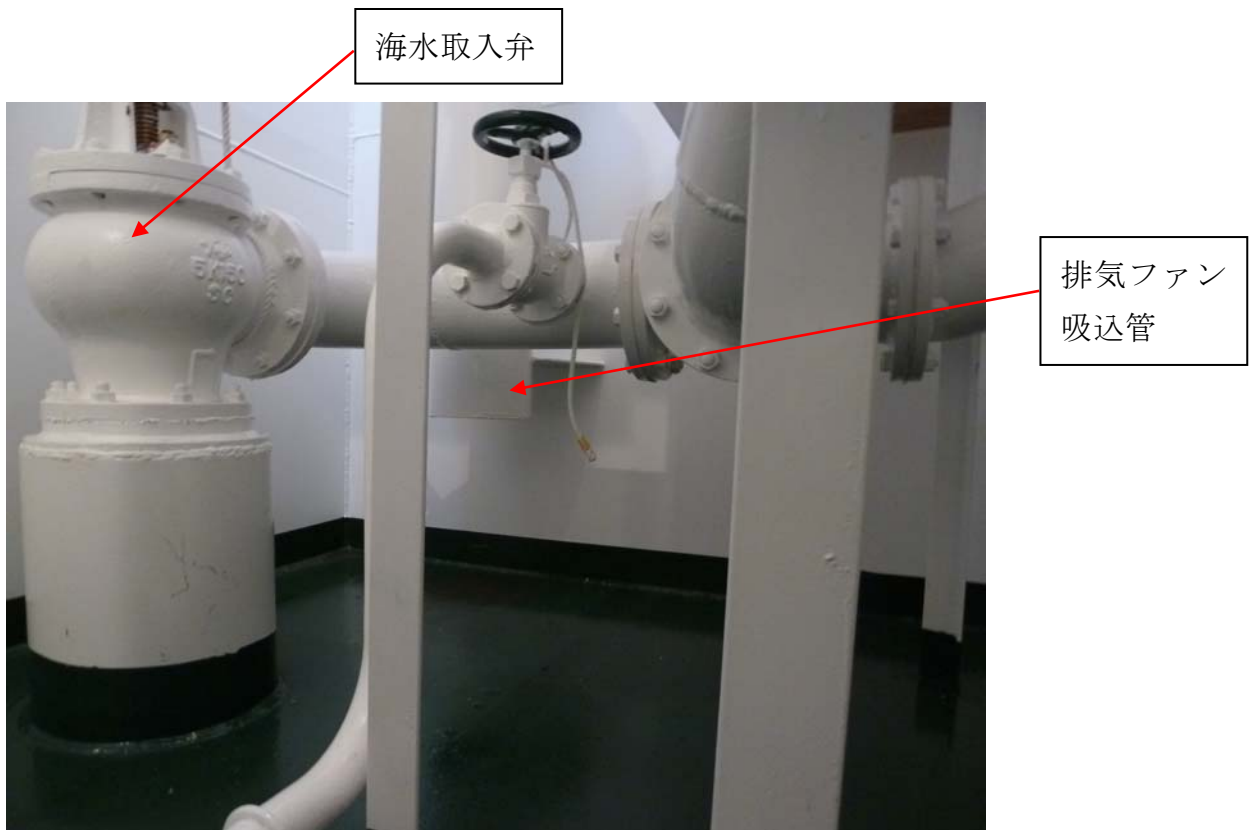
写真2 海水取入弁及び排気ファン吸込管

① 排気ファンは、バラストポンプ室内を換気するため、吸込管が左舷船尾部の下段床から約40cmのところ開口していた。

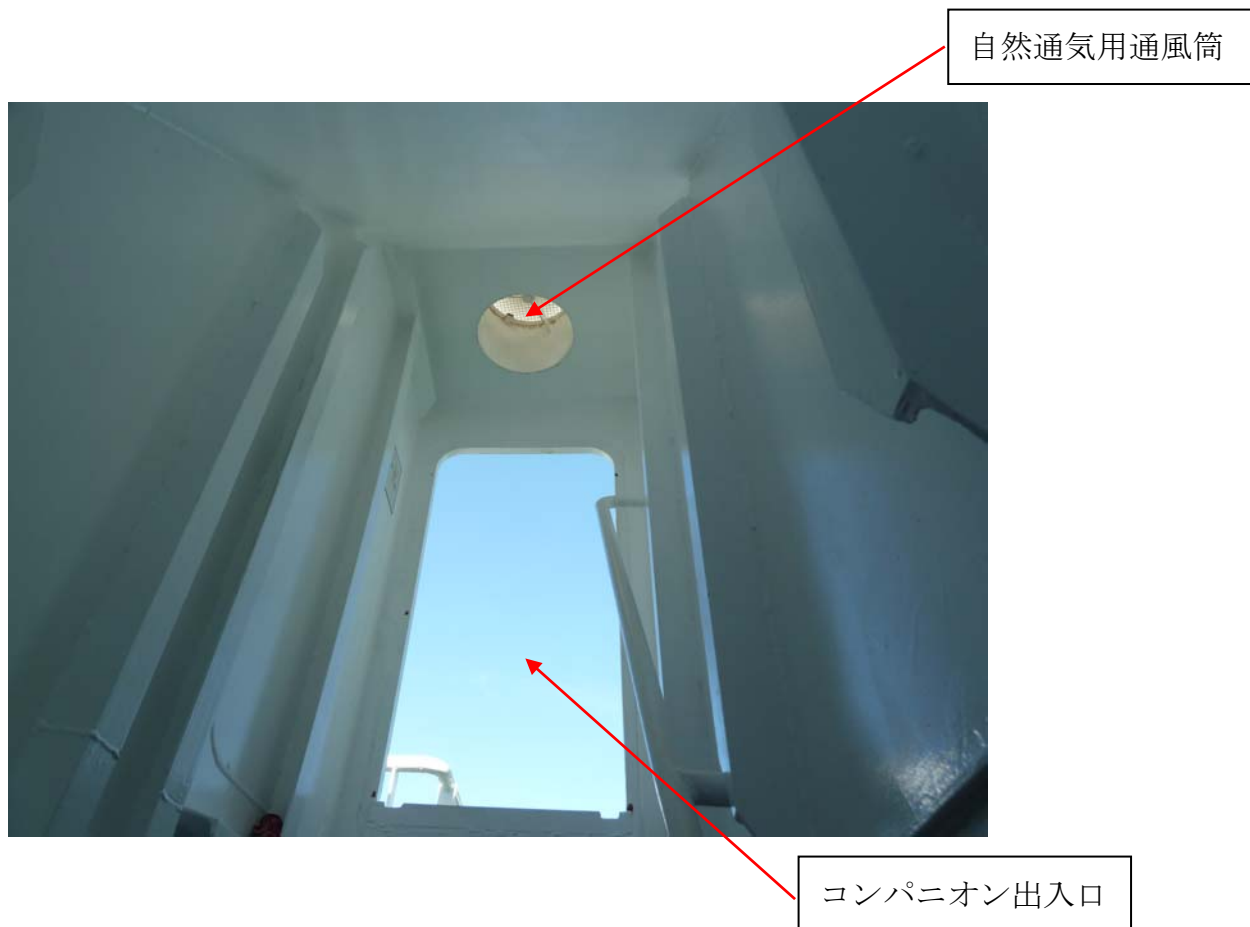
写真3 バラストポンプ室出入口及び自然通気用通風筒

また、コンパニオンの天井には、排気ファンの通風系統とは別に自然通気用通風筒が設けられており、常時、開放状態であった。

送風ファンは、本事故当時、停止していたが、バラストポンプ室の排気ファンは、常時、運転されており、また、コンパニオン天井の自然通気用通風筒及びバラストポンプ室のコンパニオン出入口ドアは、開放されていた。

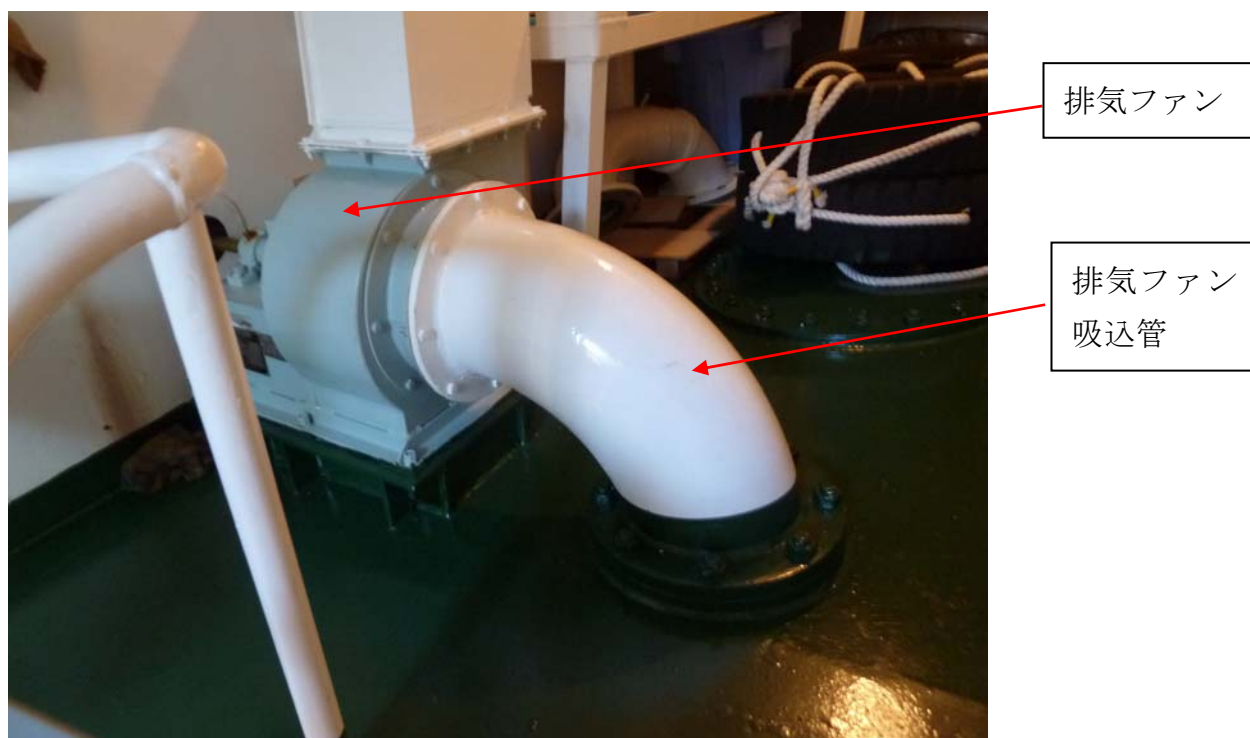
写真4 排気ファン

排気ファンの吸込管は、上甲板の床を貫通して同ファンの吸入側に接続され、また、同ファンの吐出管は、天井を貫通してバラストポンプ室外側に設けられた排気ファン用通風筒に接続されており、同通風筒は、常時、開放状態になっていた。

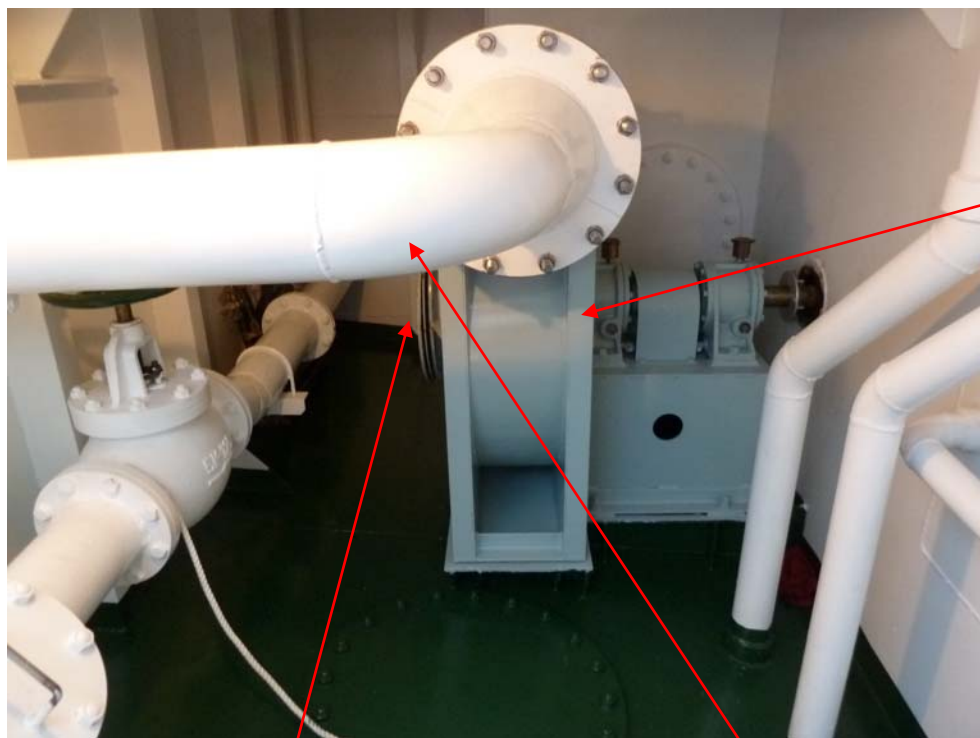
写真5 送風ファン

② 送風ファンは、貨物タンクへ空気を送って同タンクの乾燥及びガスフリーを行うものであり、各貨物タンクの送風配管と接続されていた。

送風ファンの吸入口は、ファン本体に設けられていた。
