船 舶 事 故 調 査 報 告 書

26 水上オートバイリブ同乗者死亡

船舶事故調査報告書

船種船名 水上オートバイ リブ

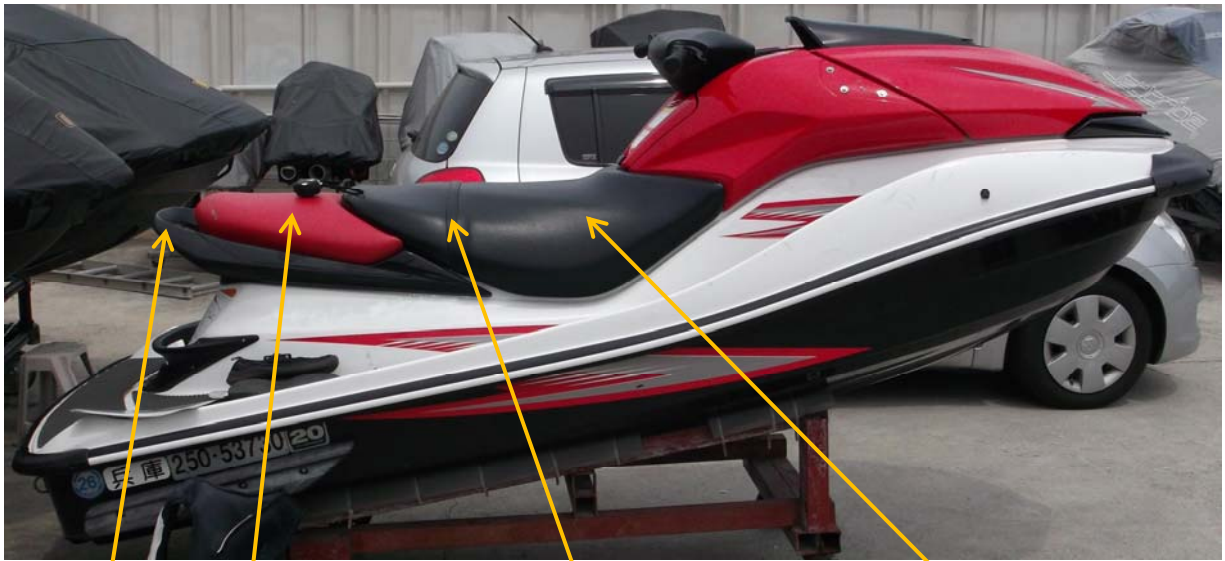
写真2 本船船体（右舷側）

本船は、3人乗りの水上オートバイであり、前部座席の長さが約80cm、後部座席の長さが約40cmであった。

本船は、同乗者が座席に座った際に身体を支えるため、前部座席の中央部には幅約3cmのシートバンドが、後部座席の後ろにはハンドレールと称する持ち手がそれぞれ装備されていた。船尾の噴出口の形状は、縦約9cm及び横約10cmのほぼ円筒形であった。

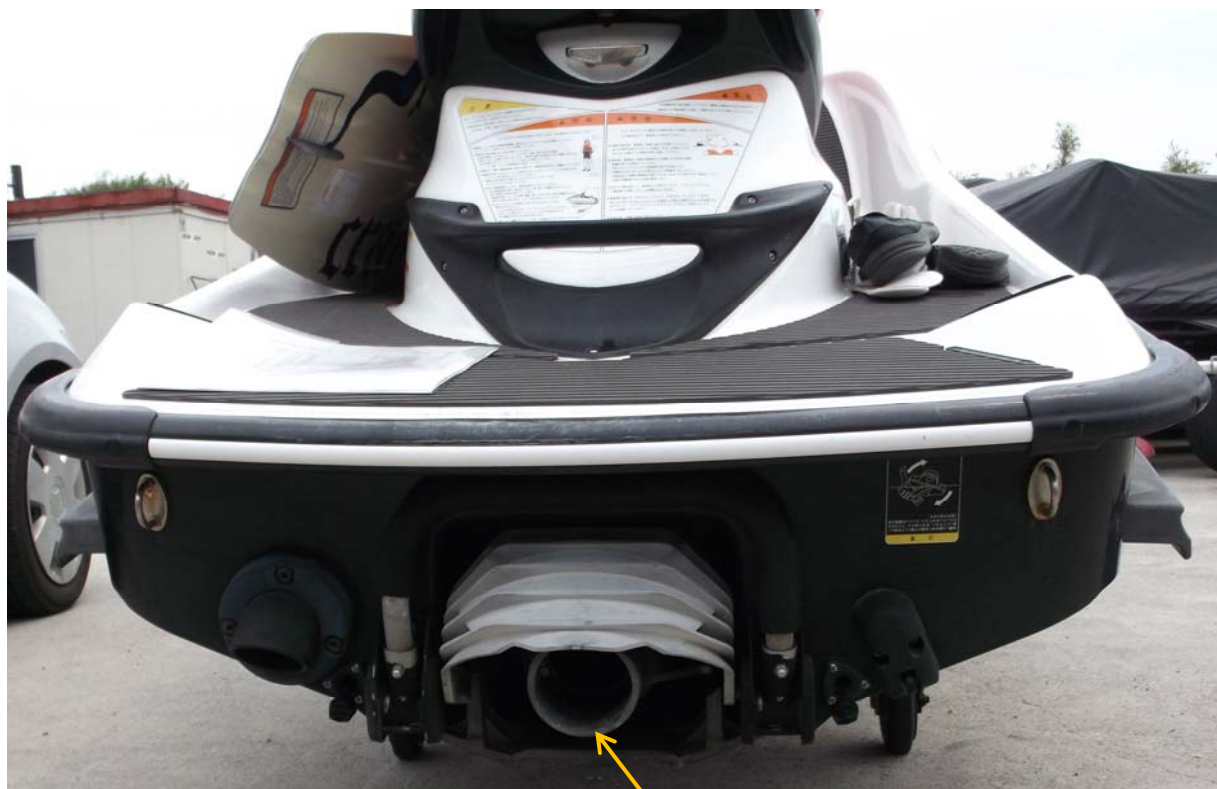
写真4 本船船尾の噴出口

本船のウォータージェット推進装置は、船底から吸い込んだ水を主機により作動する高圧ポンプで船尾の噴出口から勢いよく噴出させ、本船が推進力を得ていた。

水上オートバイの噴流が、同乗者Aの下半身開口部に当たって開口部から直腸に入り、直腸を破ってその外側の後腹膜腔と呼ばれる所に水が塊となって侵入して後腹膜腔の組織を潰し、左上^{じょうでん}臀動脈のほか、他の細かい動脈や静脈を切って出血して失血したことが直接の死因である。

- (1) 同乗者Aは、航行中、同乗者Bの身体に両腕を回していたが、本船が加速したところ、後方に倒れて船尾の噴出口付近に落水し、噴流を下半身に受けたものと考えられる。
- (2) 船長は、落水した同乗者Aに接近して本船に引き揚げようとしたところ、同乗者Aが出血していること、及び顔面が蒼白になっていることを認め、同乗者Aが負傷したことに気づき、本船に同乗者Aを引き揚げて本件発進場所に戻り、海岸にいた人に救急車の手配を依頼したものと考えられる。
- (3) 同乗者Aは、救急車により病院に搬送されたが、骨盤後腹膜腔組織挫滅による失血により死亡した。

- (1) 水上オートバイの取扱説明書を読んで航走時の注意事項や乗船者の落水による危険性について十分に理解し、また、落水による危険性について同乗者に説明すること。
- (2) 水上オートバイの発進、旋回や加速をする前、同乗者に落水防止の体勢（人や物につかまるなど）を取るよう指導し、その状況の確認を行うとともに、同乗者に合図を送り、注意すること。
- (3) 危険な操縦を行わないこと。
