船舶事故調査の経過報告について

平成24年3月30日
国土交通省 運輸安全委員会

自動車運搬船 VEGA LEADER 作業員負傷事故に係る 船舶事故調査について（経過報告）

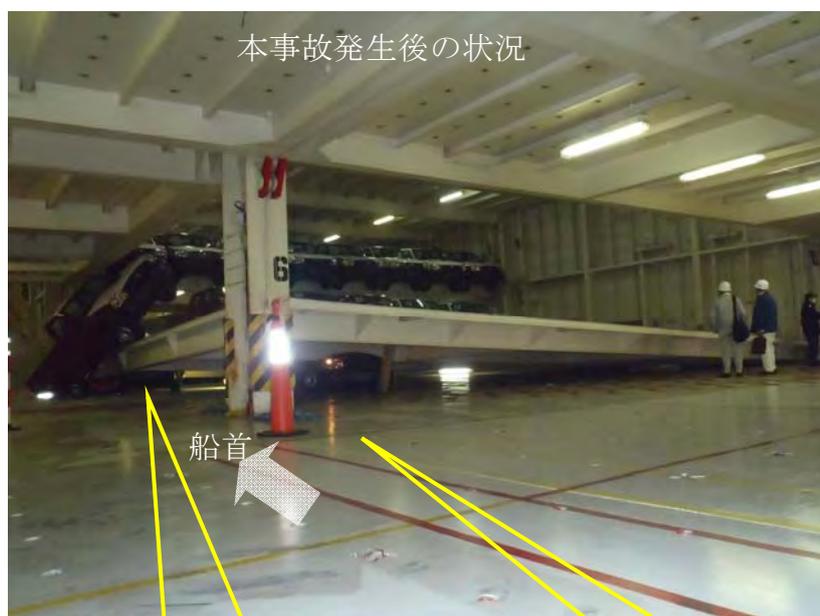
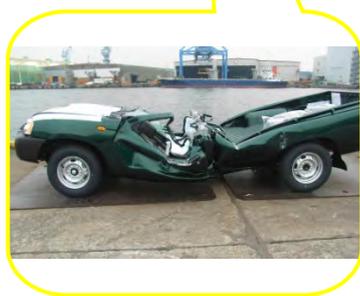
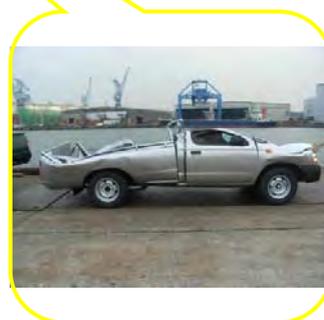
自動車運搬船^{ベガ リーダー}VEGA LEADER（以下「本船」という。）は、京浜港横浜第5区の日産自動車本牧専用埠頭において貨物車両の積載中、平成22年12月1日09時50分ごろ‘設置高さを変更可能な車両甲板’（以下「リフトابلデッキ」という。）である‘第7カーデッキの8Sデッキパネル’（以下「本件デッキパネル」という。）が第6カーデッキに落下し、作業員10人が負傷した。

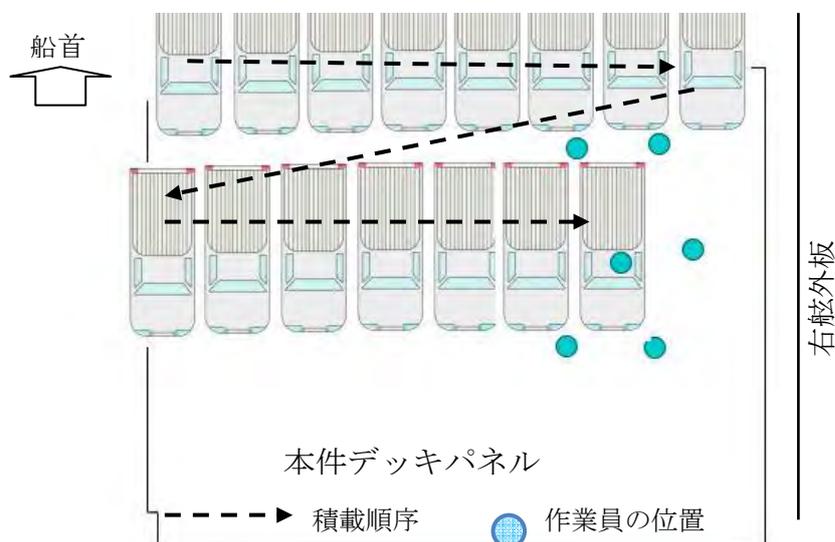
本件デッキパネルの作業状況

- (1) 本船は、平成22年11月22日、乗組員により第7カーデッキ及び第9カーデッキにおいて46か所の‘デッキパネルの設置高さを変更する作業’（以下「パネル作業」という。）を行い、本件デッキパネルの設置高さをミドルポジションからノーマルポジションに変更した。
- (2) 本船は、荻田港及び名古屋港において貨物車両3,157台を積載したのち、11月30日15時00分ごろ京浜港横浜第5区の日産自動車本牧専用埠頭に着岸した。
- (3) 本船は、第6、第7及び第8カーデッキに合計380台の貨物車両を積載する予定で12月1日08時30分ごろ貨物車両の積載が開始され、第7カーデッキでは、船首側から船尾方に向かって順次貨物車両が積載された。
本件デッキパネルには、船首側に1列目となる8台の貨物車両が前輪を載せ、

後輪を本件デッキパネルの船首側に隣接するデッキパネルに載せて船尾方に向けて積載され、2列目の貨物車両が1列目の船尾側に船体中央から順次右舷側に向けて積載されていたところ、7台目が積載されたとき、09時50分ごろ本件デッキパネルが船首右舷側に傾いた状態で第6カーデッキに落下した。

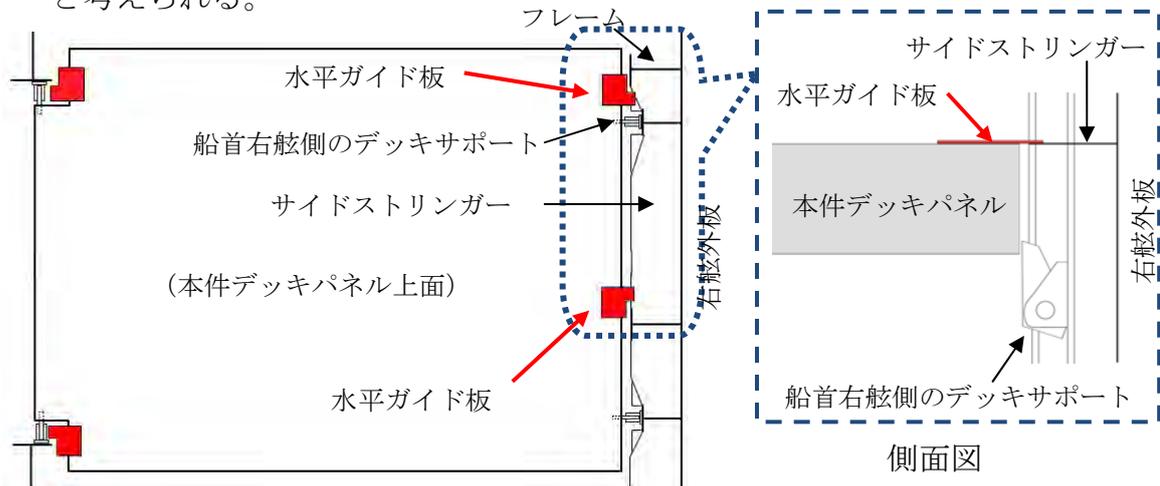
- (2) 本件デッキパネルの右舷側2か所の水平ガイド板は、下図のとおり、船体構造材であるサイドストリンガーの上面に重なっており、本件デッキパネルを支持できる構造になっていたものと考えられる。
- (3) 本件デッキパネルは、本事故により右舷側2か所の水平ガイド板の溶接線が破断し、上方に曲がったことから、水平ガイド板の溶接線の破断について、独

立行政法人海上技術安全研究所に委託して解析調査を行ったところ、水平ガイド板の溶接線は、本事故発生時に作用していた荷重がかかると破断するものと考えられる。

- (4) 上記から、本件デッキパネルは、右舷側2か所の水平ガイド板によって支持されており、船首右舷側のデッキサポートが支持していなかった可能性があると考えられる。
