船舶事故調査の経過報告について

平成24年6月29日
国土交通省 運輸安全委員会

平成23年1月9日、新潟県佐渡市沢崎鼻南西方沖約16.0kmで発生したケミカルタンカー青鷹沈没事故について、当委員会においては、事故発生以来、鋭意調査を進めてきたところである。

ケミカルタンカー青鷹沈没事故に係る船舶事故調査について（経過報告）

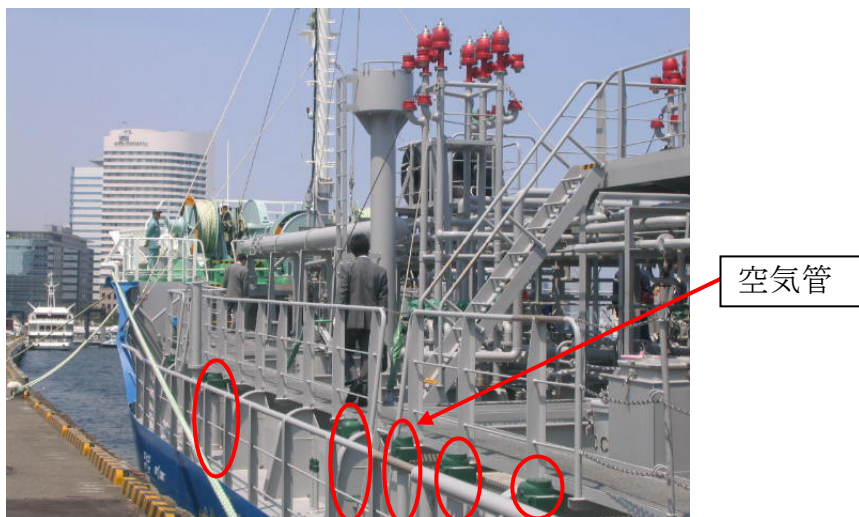
写真6-1 上甲板上

- (1) 本船は、大分県大分港で酢酸ビニルモノマー約1,000 tを積載し、船首約3.30 m、船尾約4.60 mの喫水で大分空港沖に停泊した後、平成23年1月7日08時00分ごろ赤泊港に向けて出航した。
- (2) 本船は、翌8日23時30分ごろ石川県輪島市（能登半島）猿山岬の北西方3海里付近を通過した。
- (3) 本船は、翌9日02時20分ごろ、禄剛埼沖を通過して速力約11.0ノット（kn）で航行し、左舷側に約2°～7°の横揺れをしていた。
- (4) 本船は、04時00分ごろ、左舷後方約40°から波高約2.5 mの波と左舷後方から風速約12 m/sの西風を受け、針路約078°（真方位、以下同じ。）、速力約9.8 knで航行し、右舷側に約5°～左舷側に約20°の間で横揺れをしていた。
- (5) 一等航海士は、貨物タンク上をライトで照らしたところ、左舷3番及び左舷4番貨物タンクは左舷斜め後方からの波に浸かっており、左舷2番バラストタンクから左舷4番バラストタンクまでの空気管の管頭金物が海水に浸かっている状況及び本船が左舷側に傾斜していることを認めた。

- (6) 一等航海士は、本船が、右舷側に傾斜しなくなり、左舷側への傾斜が増加して横揺れが大きくなっていることを感じた。
- (7) 船長は、平成22年11月の同航路の航海において、本船が航行中、バラストタンクに海水が流入したことがあったので、一等航海士に対してバラスト水の排出を命じ、本船を波に立てて上甲板に打ち込む波を軽減させようとし、速力約9.0 knにして左旋回を試みたが、波に立てることはできなかつ

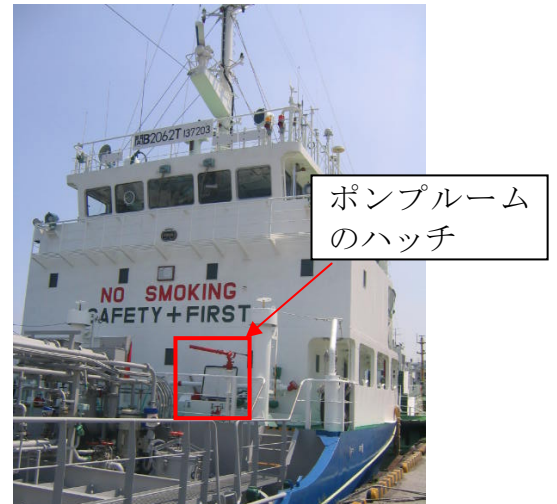
写真 6 - 2 船橋楼前面

(8) 一等航海士は、バラスト水の排出のため、船橋楼の前面左舷側にあるポンプルームの出入口ハッチ付近まで向かったが、ハッチが海水に浸かっており、ハッチを開ければポンプルームに海水が入ると思い、バラスト水の排出を諦めた。

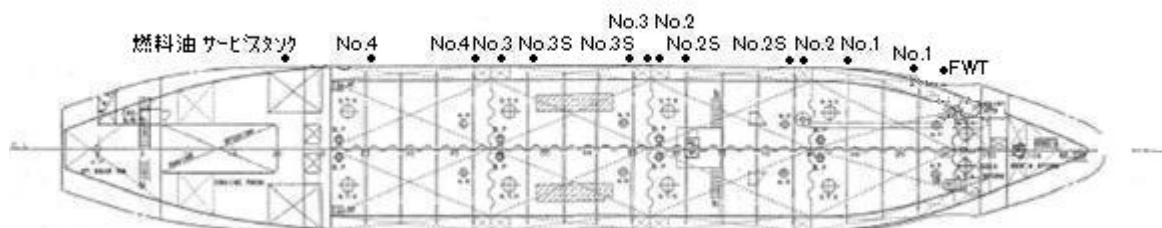
図6-2 左舷側の空気管配置

本船のバラストタンクには、バラスト水の注排水時、同タンクが加圧状態又は負圧状態にならないようにするため、各バラストタンクの船首方及び船尾方の上甲板上に1本ずつ空気管が設置されていた。空気管は、上甲板からフランジまでの高さが760mmであり、その頂部にはディスクフロート式の管頭金物を設置し、管頭金物内のディスクフロートが浮上することによりバラストタンクへの浸水を防ぐ構造となっていた。船首方の管頭金物は内径100mmであり、船尾方は内径80mmであった。

本船は、平成21年2月の定期検査において、空気管の検査を受検していた。本船は、管頭金物に被せるカバーを持っていなかった。

(3) 本船は、過去の航海においてバラストタンクに海水が流入していたことから、バラストタンクの空気管の管頭金物の浸水防止機能が働いていなかった。

乾舷が小さく、膨張トランク上に波が打ち込む状態で航行する船舶は、上甲板及び膨張トランク上に波が打ち込み、海水が滞留して船体が傾斜し、上甲板上に設置された空気管からバラストタンクに海水が流入することがあることから、船舶所有者及び船舶運航者に対して空気管の管頭金物の整備を十分に行うよう指導すること。

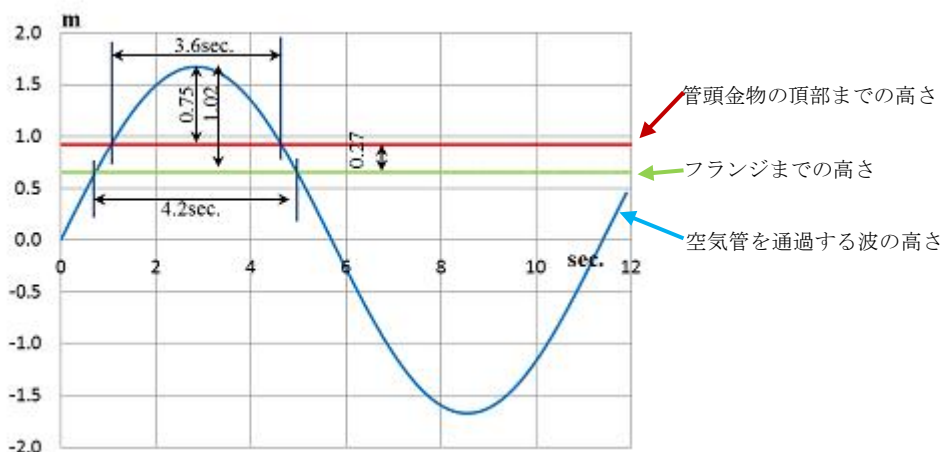
図7-1 空気管を通過する波の状況

ディスクフロート式の内径100mmの管頭金物を後述する8(2)に示す横揺れ増加時（04時00分ごろ）、上甲板左舷側及び膨張トランク上の左舷側に海水が滞留し、波により空気管が没した状況と同一となるよう、次の条件で水槽に没水させて揚げ、管頭金物からの水の流入量を計測した。

- (1) 水槽に没水した時の条件は、水面からフランジまでの深さが1.02m、没水時間が4.2秒間になるようにした。

このことから、ディスクフロートを固定した場合、バラスタタンの空気管から約16～20ℓの水が流入し、バラスタタンへ浸水することが確認された。

このことから、カバーで覆った場合、空気管から水は流入しないことが確認された。

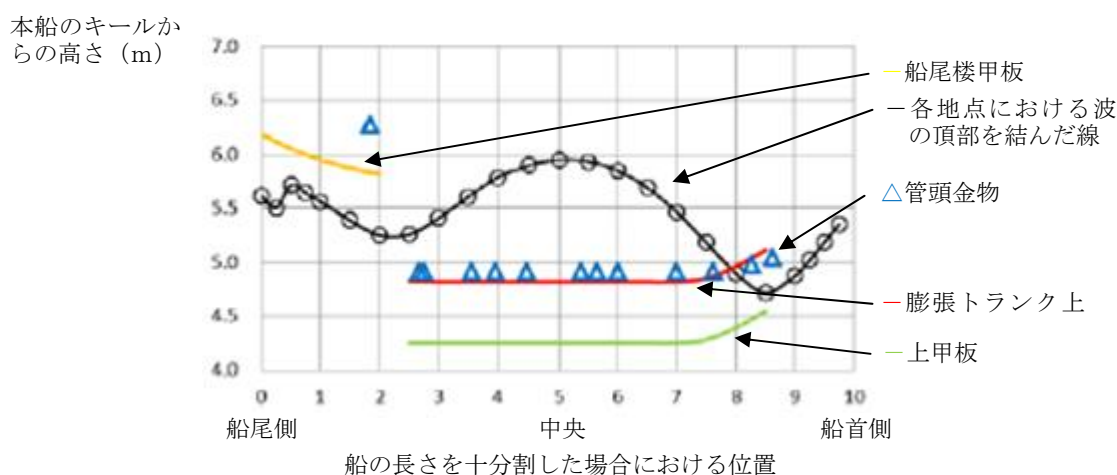
図 8-2 左舷側に定傾斜約 4.5° の状態における計算結果

地点 I において、本船は、上甲板左舷側及び膨張トランク上の左舷側に約 24.8 t の海水が打ち込んで滞留し、左舷側バラスタンクに約 15.0 t の海水が流入して左舷側に約 4.5° の定傾斜をしており、次図のとおり、左舷側から受けた波が膨張トランク上及びバラスタンクの空気管まで到達し、管頭金物が没水していた。

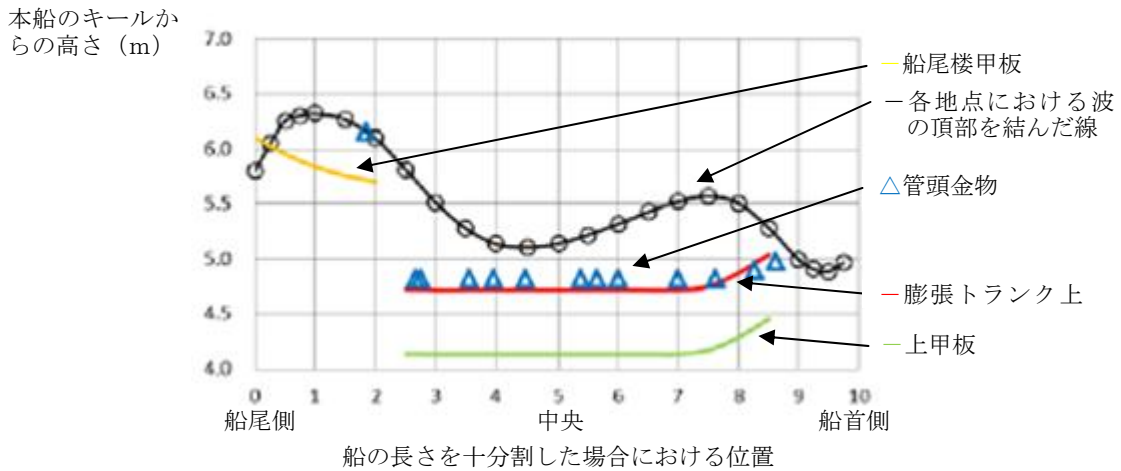
図 8 - 3 左舷側に定傾斜約 5.8° の状態における計算結果

地点 II において、本船は、上甲板左舷側及び膨張トランク上の左舷側に約 24.8 t の海水が打ち込んで滞留し、左舷側バラスタンクに約 17.1 t の海水が流入して左舷側に約 5.8° の定傾斜をしており、次図のとおり、

左舷側から受けた波が船尾楼甲板上の燃料油サービスタンクの空気管まで到達し、管頭金物が没水していた。

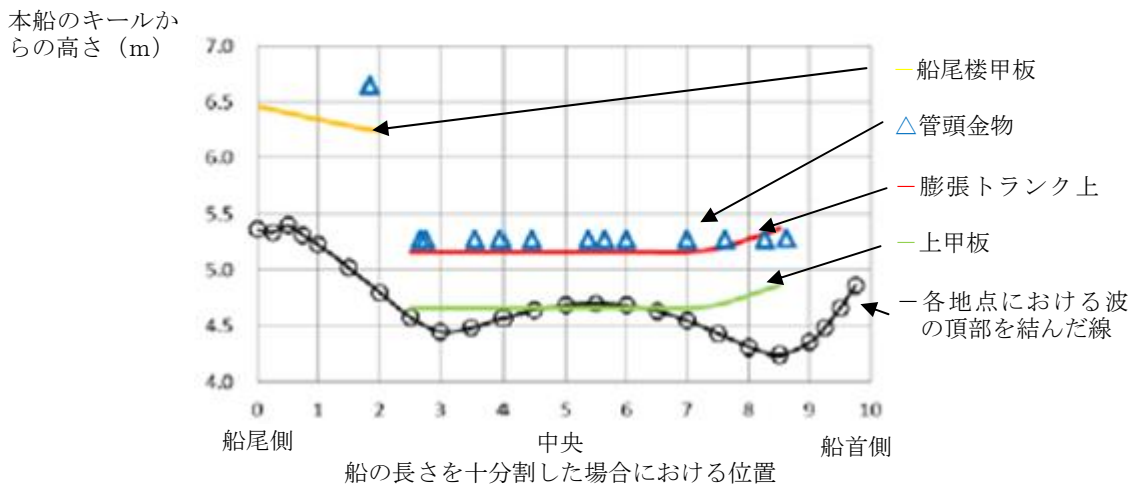
図 8 - 4 定傾斜 0° の状態における計算結果

なお、本船の左舷側バラストタンクに浸水していなかった場合には、次図のとおり、左舷側から受けた波は、バラストタンク及びサービスタンクの空気管まで到達しない。

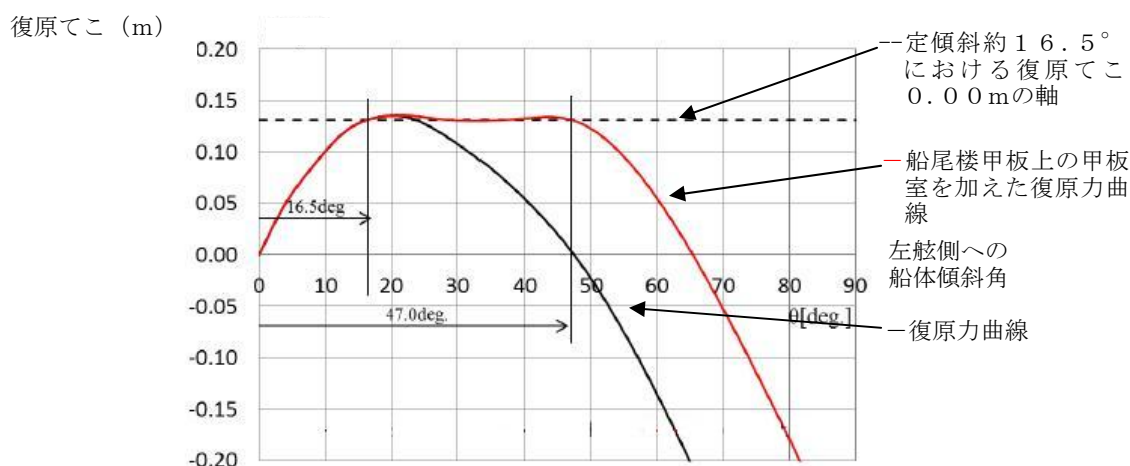
図 8-5 本船の復原力曲線

本船の復原力曲線は、次図のとおりであり、左舷側への定傾斜が増加すれば、その傾斜角と復原力曲線の交点を原点とした復原力曲線となり、復原てこ^{*6}は、定傾斜の増加とともに減少する。

本船は、左舷側への定傾斜が約 16.5° のとき、黒線の復原力曲線で示されるとおり、復原力がほとんどなくなる状態であったが、船尾楼甲板上の出入口が閉じられていたことから、船尾楼甲板上の甲板室を浮力として加えて復原てこを計算したところ、赤線の復原力曲線で示されるとおり、約 16.5° から約 47.0° まで復原てこがほぼ一定の状態となり、この範囲のいずれかの定傾斜になりうる状態であった。本船は、定傾斜が約 47.0° を超えれば、復原力がなくなり、転覆する状態であった。
