船舶事故調査報告書

平成25年9月19日

運輸安全委員会（海事専門部会）議決

事故種類	乗組員死亡
発生日時	平成25年2月4日 02時35分ごろ
発生場所	兵庫県明石市江井ヶ島港南方沖のカンタマ（浅瀬）付近
事故調査の経過	平成25年2月5日、本事故の調査を担当する主管調査官（神戸事務所）ほか1人の地方事故調査官を指名した。 原因関係者から意見聴取を行った。
事実情報 船種船名、総トン数 船舶番号、船舶所有者等 L×B×D、船質 機関、出力、進水等	漁船 明石丸、4.9トン HG3-26007（漁船登録番号）、個人所有 11.40m (Lr) × 2.87m × 0.82m、FRP ディーゼル機関、漁船法馬力数15、昭和63年4月8日
乗組員等に関する情報	船長 男性 68歳 一級小型船舶操縦士・特殊小型船舶操縦士・特定 免許登録日 昭和51年6月17日 免許証交付日 平成23年8月15日 （平成28年11月24日まで有効） 乗組員 男性 23歳 操縦免許 なし
死傷者等	死亡 1人（乗組員）
損傷	なし
事故の経過	本船は、船長ほか1人が乗り組み、江井ヶ島港南方沖2.5海里付近のカンタマ付近で小型底びき網漁を行っていた。 本船が行う小型底びき網漁の漁具は、網口を広げるための長さ約7mの張木と呼ばれる鉄管を天井網（前後の長さ約14.5m）に取り付け、張木の両端に取り付けた桁から天井網の周囲に袖網を沿わせ、袖網の上側に浮子及び下側に沈子を取り付け、その後方に長さ約8mの上網、長さ約4.5mのワキ網及び長さ約4.5mの袋網を順につないだものであり、操業は、水深30m付近で行うものであった。（図1 漁具図、写真1 本船の船尾甲板 参照）

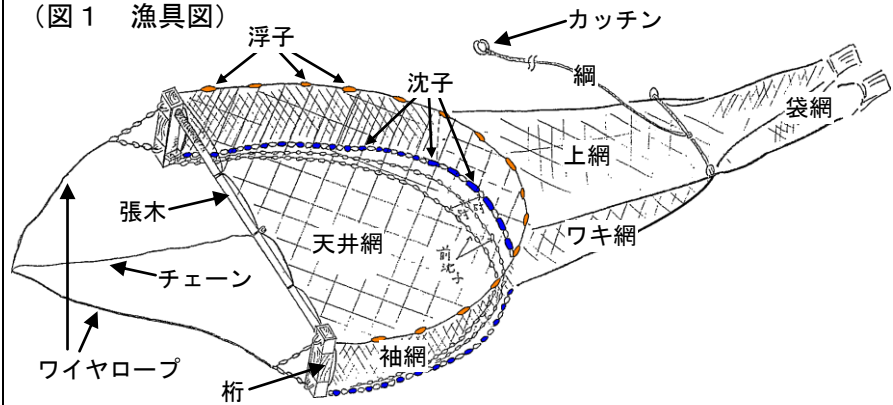
(図1 漁具図)

船長は、漁具が上下逆の状態になった場合、本船を速力約1～2knで前進させ、張木の両端につないであるワイヤロープの一方を他方舷にある綱（操業に使用していない櫓の基部に結わえてある綱）で結び、ワイヤロープが動かないように固定したのち、約2～3knに増速して漁具を繰り出し、一方のワイヤロープだけを出して自然に反転することを利用することにより、正常に戻していた。

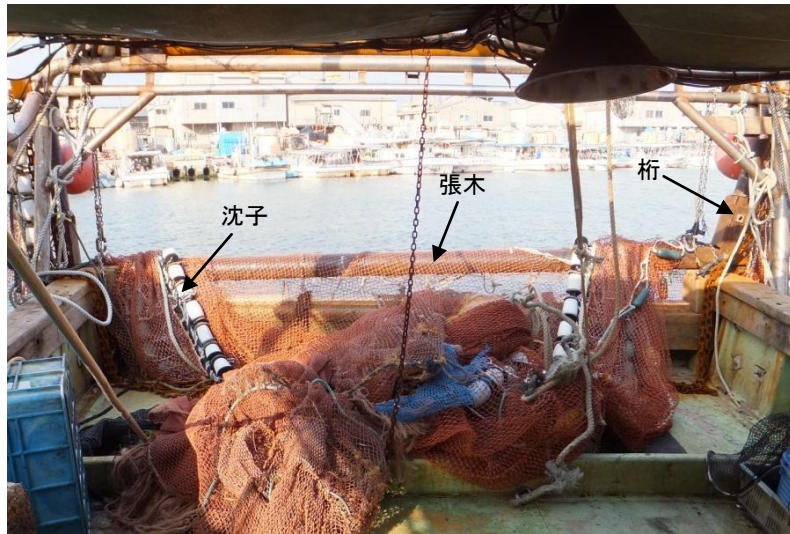
(写真1 本船の船尾甲板)

本船は、明石市南方沖のカンタマ付近において、小型底びき網漁を操業中、船長が上下逆になった漁具（張木）を正常に戻すための作業を行うことを乗組員へ伝え、乗組員が船尾甲板へ向かったのち、船長が乗組員のいないことに気付き、乗組員が、航行中に落水したものと考えられるが、落水した状況を明らかにすることはできなかった。

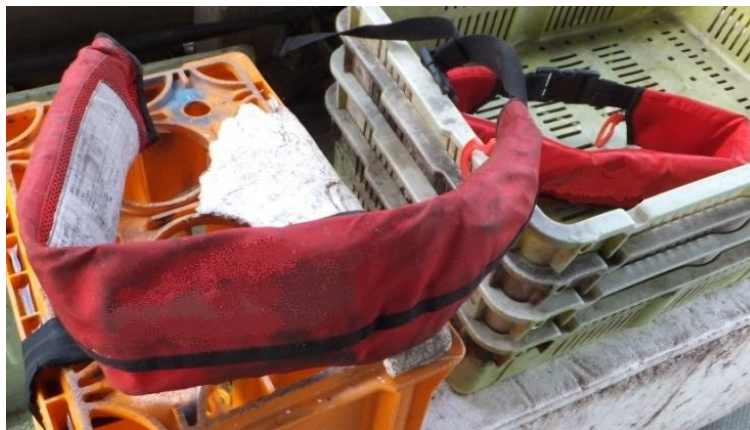
（写真4 本船の操舵室に置かれていた作業用救命衣）

本船の操舵室には、ウエストポーチ型の作業用救命衣が2着置かれていた。（写真4 本船の操舵室に置かれていた作業用救命衣 参照）

船長の親族は、4日02時30分ごろには雨が降っており、乗組員が合羽を着るために作業用救命衣を外したものと思った。

況を明らかにすることはできなかった。
原因	本事故は、夜間、本船が、明石市南方沖のカンタマ付近において、小型底びき網漁を操業中、船長が上下逆になった漁具（張木）を正常に戻すための作業を行うことを乗組員へ伝え、乗組員が、船尾甲板へ向かったのち、航行中に落水したことにより発生したものと考えられる。
参考	<p>今後の同種事故等の再発防止及び被害の軽減に役立つ事項として、次のことが考えられる。</p> <ul style="list-style-type: none"> ・ 降雨で自動膨張式の救命胴衣等を体から外す場合は、他の種類の救命胴衣等の適切な着用を心掛けること。 ・ 船長は、乗組員が落水したことに気付いた場合は、自身で捜索するのみならず、速やかに救助機関等に通報を行って同機関等の協力を得ること。 ・ 携帯電話を所持するなどし、他船や陸上との連絡手段を確保しておくこと。
