## 船舶事故調査報告書

平成25年10月17日

運輸安全委員会（海事専門部会）議決

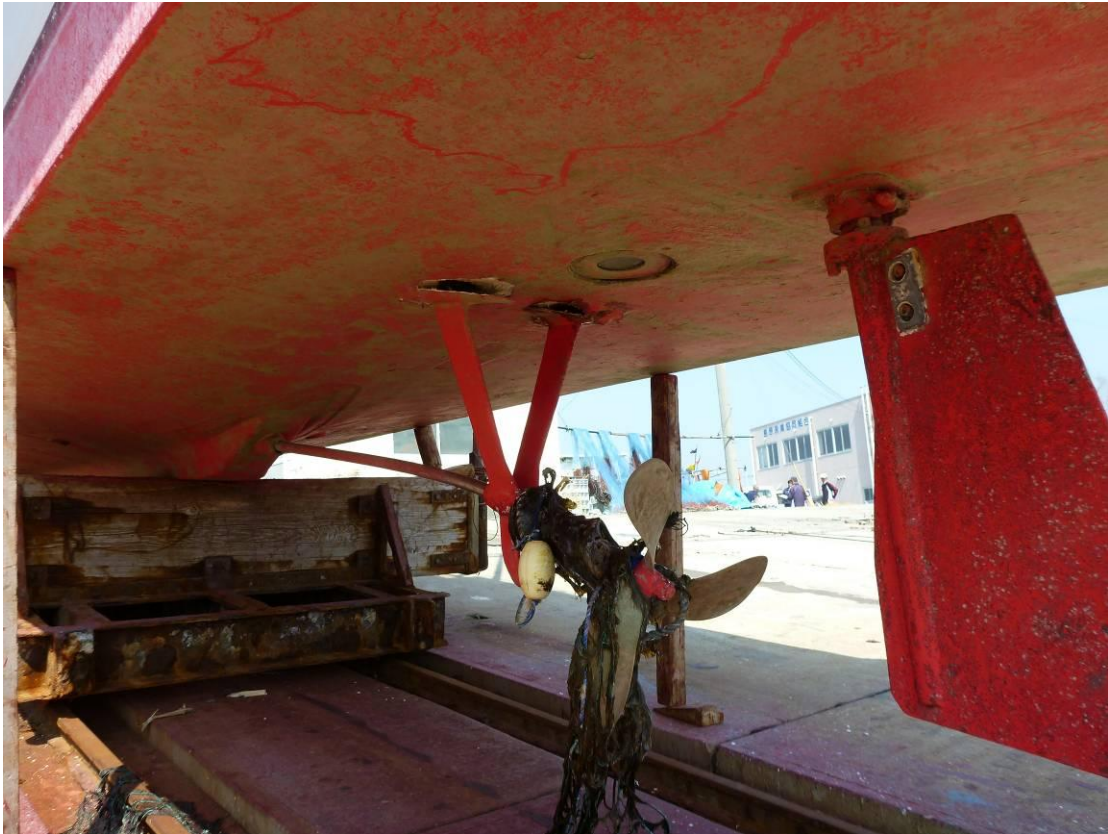
写真1 のり網のロープを巻き込んだプロペラの状況

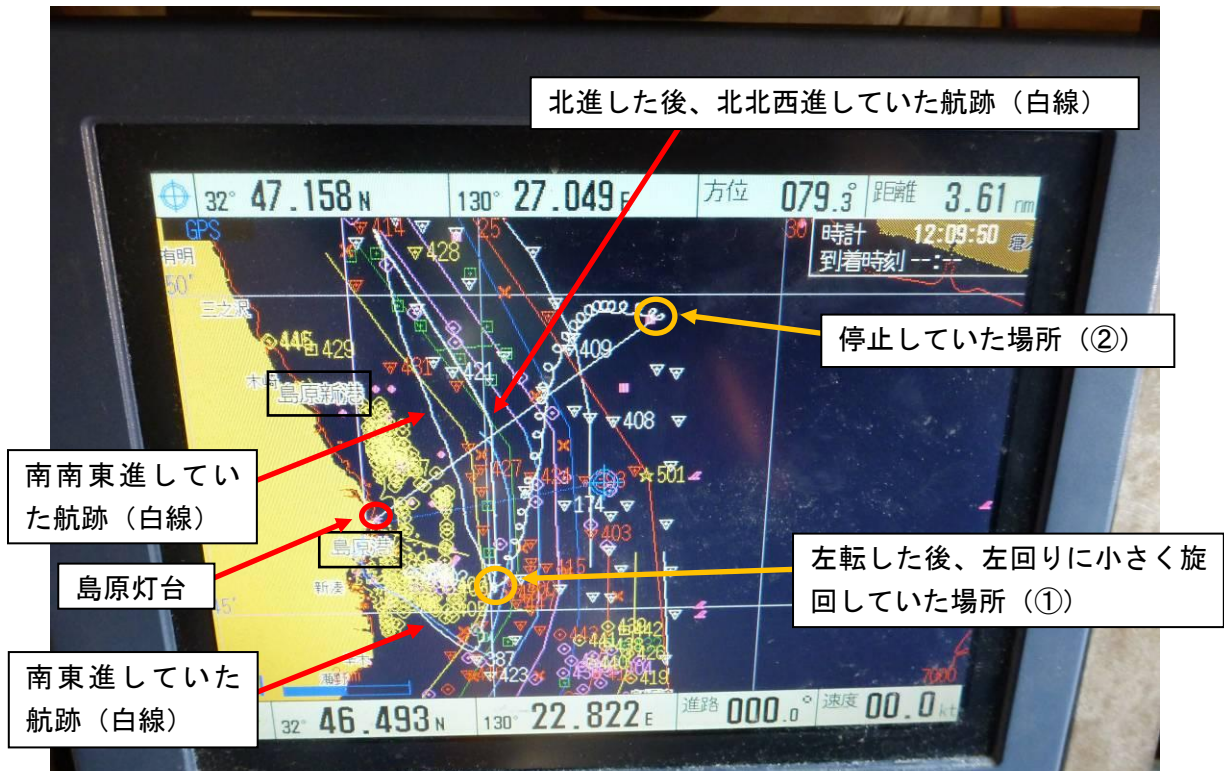
写真2 GPSプロッターの航跡1

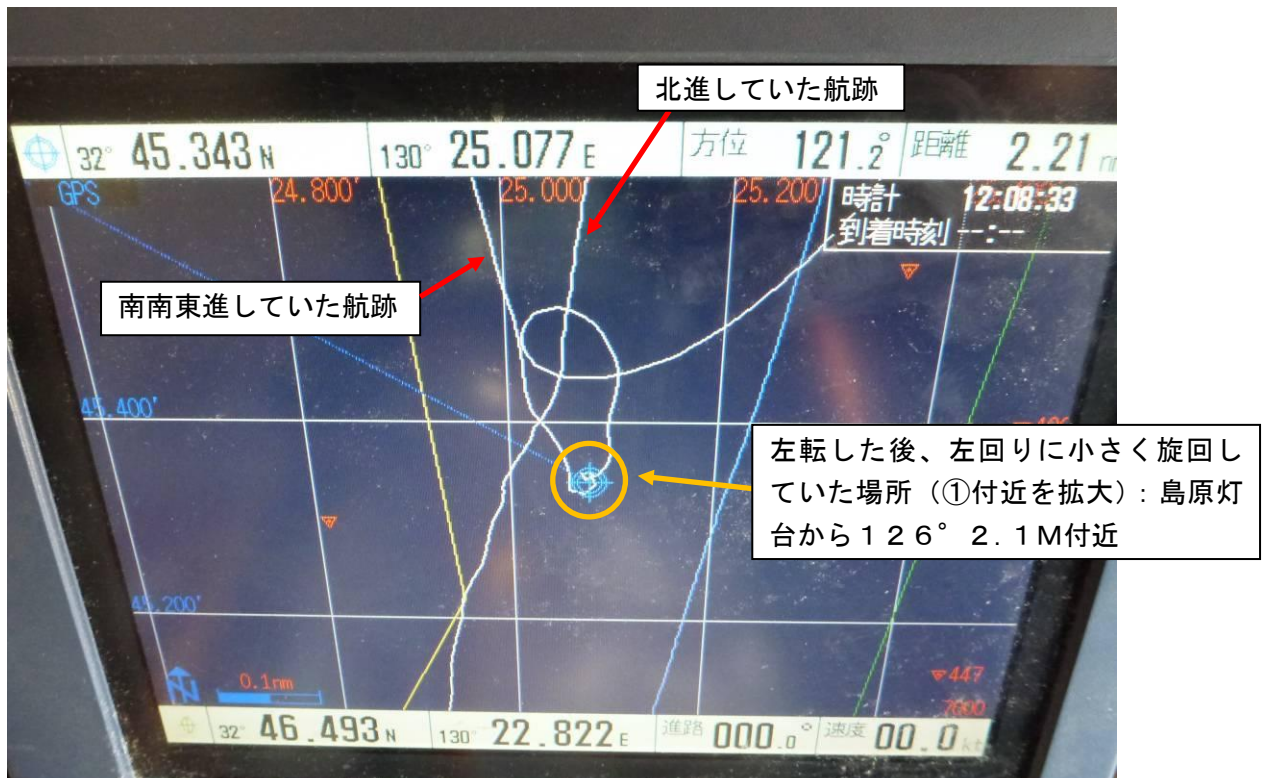
写真3 GPSプロッターの航跡2

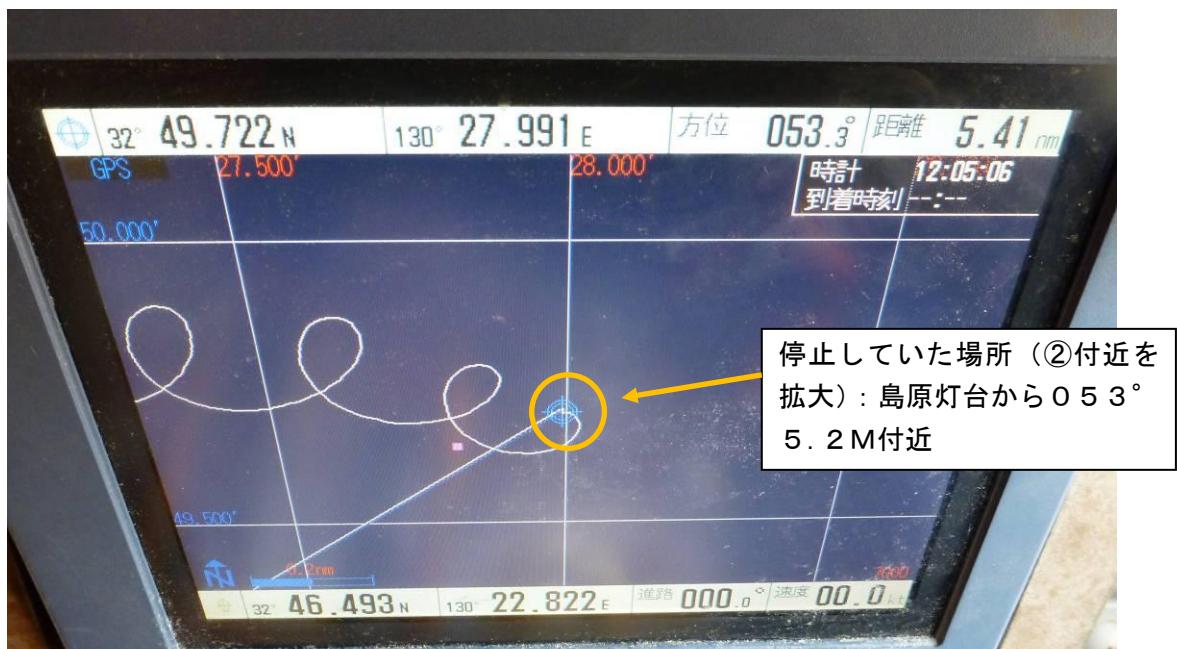
写真4 GPSプロッターの航跡3
