船 舶 事 故 調 査 報 告 書

34 漁船第五裕丸乗組員負傷

船舶事故調査報告書

平成25年1月10日
 運輸安全委員会（海事専門部会）議決
 委員 横山 鐵 男（部会長）
 委員 庄 司 邦 昭
 委員 根 本 美 奈

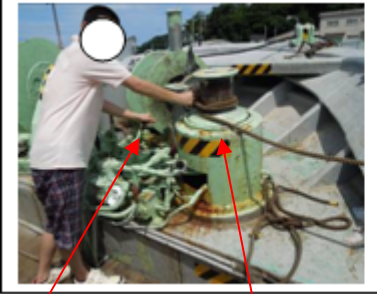
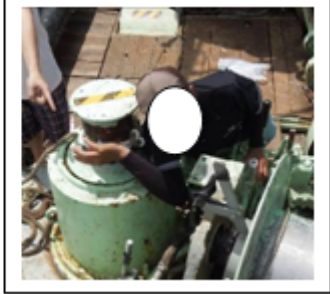
<p>固定していた。</p> <p>甲板員Aは、右舷船首甲板上で網を引き揚げる作業をしていたが、網のたるみができ始めたことに気付き、本件ロープを解き、網のたるみを取る作業をしようとし、ウインドラスの操作位置に移動した。</p> <p>甲板員Aは、左手でウインドラスの操作レバーを握り、右手で本件ロープをつかんでウインドラスを反時計回りに操作しようとしたが、操作レバーを逆方向に操作したため、ウインドラスが逆方向に回転し、平成24年6月6日03時30分ごろ、本件ロープを握っていた右手指先の軍手が、本件ロープとウインドラスとの間に挟まれて右手指が巻き込まれた。</p> <p>甲板員Aは、「いたあーい」と声をあげたので、近くで作業をしていた船長と他の甲板員に救助され、浜田港へ帰港後、病院に搬送されたが、右腕上腕部骨折、右親指骨折、中指負傷などを負った。</p> <p>(甲板員Aウインドラス操作状況) (甲板員Aが巻き込まれた状況)</p> <div style="display: flex; justify-content: space-around; align-items: center;">

</div> <p style="text-align: center;">操作レバー ウインドラス</p>
<p>気象・海象</p>	<p>気象：天気 晴れ、風向 北東、風速 約4～5m/s、視界 良好</p> <p>海象：波高 約0.5m</p>
<p>その他の事項</p>	<p>ウインドラスの操作レバーは、油圧式であり、船首側に倒すと時計回りに、船尾側に倒すと反時計回りにウインドラスがそれぞれ回転し、中立状態でウインドラスが停止するようになっており、同レバーの末端の船首側と船尾側にストッパーが設置されていた。</p> <p>甲板員Aは、まき網船団に乗船して約10年の経験があったが、本船には5月中旬から乗船したばかりであり、前の船と操作レバーの配置等が違い、操作に熟練していなかった。</p> <p>甲板員Aは、魚を逃がさないように慌てて作業を行ったため、操作レバーのストッパーの状態を確認しなかった。</p> <p>網のたるみを取る作業の担当者は決まっておらず、たるみに気付いた乗組員が随時1人で作業を行っていた。</p> <p>甲板員Aは、ヘルメットをかぶり、上下にカップを着た上にベストタイプの救命胴衣を着用し、長靴を履き、両手に軍手をしていた。</p> <p>本船は、作業灯を点灯していたので、網のたるみを取る作業に支障はなかった。</p>

<p>分析</p> <p>乗組員等の関与 船体・機関等の関与 気象・海象の関与 判明した事項の解析</p>	<p>あり なし なし</p> <p>本船は、浜田港北西方沖で操業中、甲板員Aが、網のたるみを取ろうとして本件ロープをウインドラスで巻き直そうとした際、操作レバーを逆方向に操作したことから、右手指が本件ロープとウインドラスとの間に巻き込まれて負傷したものと考えられる。</p> <p>甲板員Aは、ウインドラスの操作前、操作レバーのストッパーの状態を確認しなかったことから、逆方向に同レバーを操作した可能性があると考えられる。</p>
<p>原因</p>	<p>本事故は、夜間、本船が、浜田港北西方沖で操業中、甲板員Aが、網のたるみを取ろうとして本件ロープをウインドラスで巻き直そうとした際、操作レバーを逆方向に操作したため、右手指が本件ロープとウインドラスとの間に巻き込まれたことにより発生したものと考えられる。</p>
<p>参考</p>	<p>本船は、本事故後、本件ロープの巻き取り作業を船長とベテラン甲板員の2人で行うようにした。</p> <p>今後の同種事故等の再発防止に役立つ事項として、次のことが考えられる。</p> <ul style="list-style-type: none"> ・ウインドラスの操作者は、巻揚げ操作をする際、安全確認を行った上、落ち着いて慎重に作業を行うこと。 ・船長は、常に作業の安全性を考慮し、乗組員に対して安全作業を徹底させること。
