船舶事故調査報告書

平成25年5月9日

運輸安全委員会（海事専門部会）議決

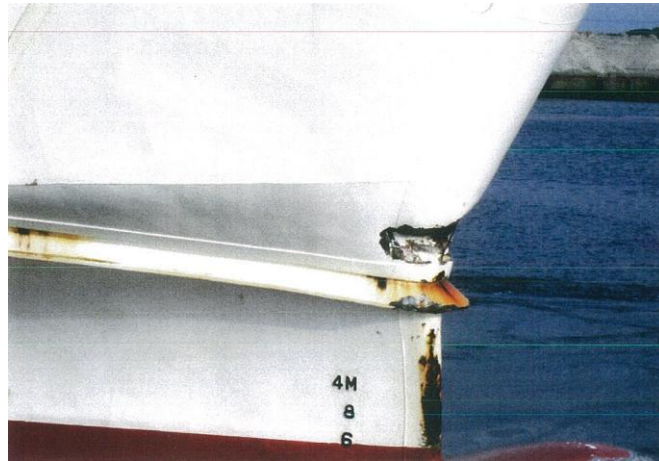
写真1 本船損傷部の状況

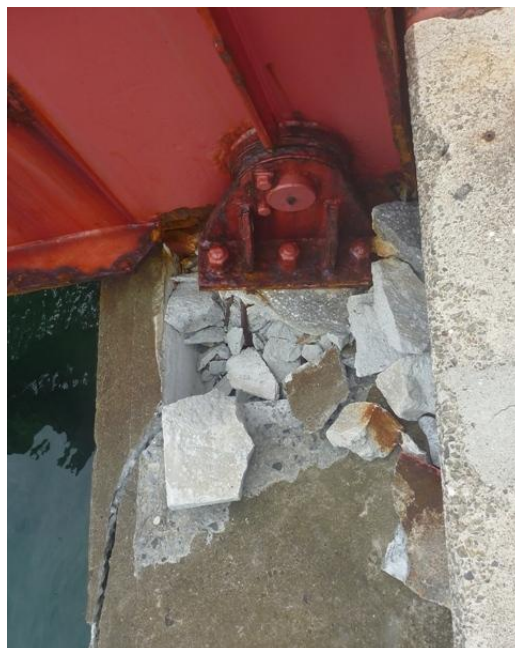
写真3 可動橋の損傷状況（取付け部損壊）
