船舶事故調査の経過報告について

平成25年10月25日
国土交通省 運輸安全委員会

貨物船 NIKKEI TIGER 漁船堀栄丸衝突事故調査について（経過報告）

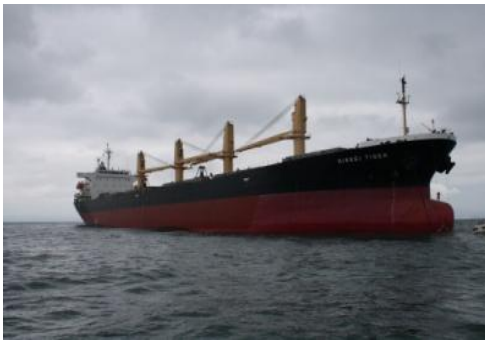
写真1 NIKKEI TIGER

船首部に擦過傷を生じた。

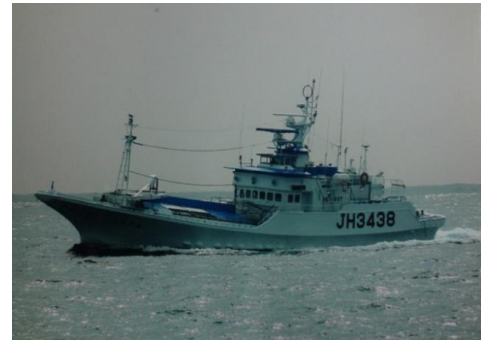
写真2 堀栄丸

本事故発生直後、船首部のみを海面上に出して漂流しているところを目撃されたが、その後、行方不明となった。
