船舶事故調査報告書

事故種類	渡船橋損傷
発生日時	平成26年1月12日（日） 13時48分ごろ
発生場所	島根県西ノ島町別府港 島根県海士町所在の隠岐松ヶ崎灯台から真方位291° 2,150m付近 （概位 北緯36° 06.5′ 東経133° 02.5′）
事故調査の経過	平成26年2月12日、本事故の調査を担当する主管調査官（広島事務所）ほか1人の地方事故調査官を指名した。 原因関係者から意見聴取を行った。
事実情報 船種船名、総トン数 船舶番号、船舶所有者等 L×B×D、船質 機関、出力、進水等	旅客フェリー フェリーおき、2,366トン 136139、隠岐広域連合 99.50m×16.00m×11.30m、鋼 ディーゼル機関2基、6,620kW（合計）、平成15年11月
乗組員等に関する情報	船長 男性 49歳 三級海技士（航海） 免許年月日 平成5年3月19日 免状交付年月日 平成25年2月27日 免状有効期間満了日 平成30年3月18日
死傷者等	なし
損傷	本船 なし 渡船橋 伸縮シリンダーの取付けボルトが破断
事故の経過	本船は、船長ほか19人が乗り組み、旅客23人を乗せ、車両9台を積み、別府港の別府4号岸壁（以下「本件岸壁」という。）に船首を西方に向けて、船首からヘッドライン及びスプリングを、船尾からスターンライン及びスプリングをそれぞれ1本ずつ取り、左舷着けで着岸していた。 本船は、平成26年1月12日13時48分ごろ、南西方向からの突風を受け、本船と本件岸壁との間隔が広がり、本件岸壁から本船に架かっていた渡船橋のタラップが本船側に引き込まれ、その可動範囲を超え、タラップ作動部の伸縮シリンダーの取付けボルトが破断して作動しなくなった。 船長は、本船には損傷がなく、自力航行が可能であったので、運航

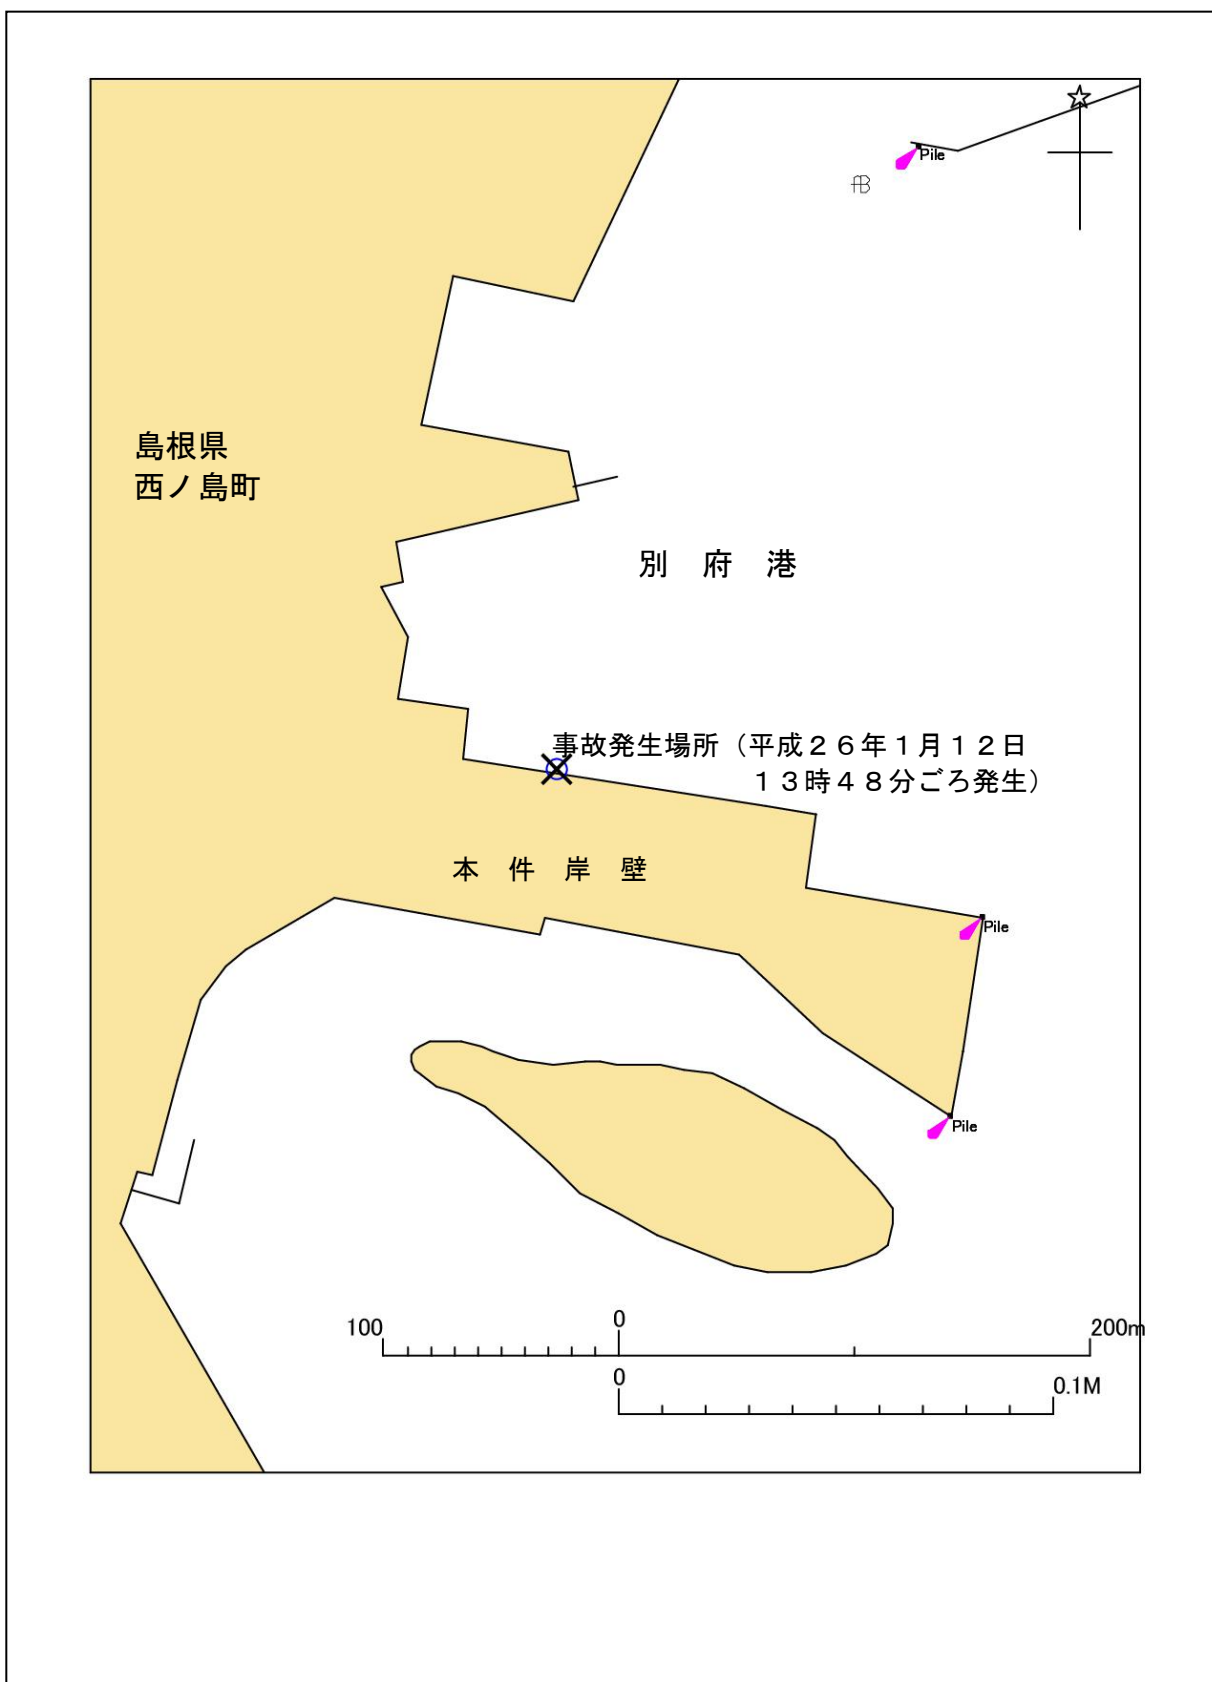
付図1 事故発生経過概略図

<p>管理者に報告した後、出港した。</p> <p>(付図1 事故発生経過概略図 参照)</p>
気象・海象	<p>気象：天気 曇り、風向 南西、風力 6 (風速 約13m/s)、視界良好</p> <p>海象：潮汐 上げ潮の末期</p> <p>島根県隠岐には、12日10時30分波浪注意報が発表され、13日16時10分解除された。</p>
その他の事項	<p>本船は、13時37分ごろ別府港の本件岸壁に着岸した。</p> <p>船長は、07時00分前及び12時00分前のテレビの番組で気象情報を入手していた。</p> <p>着岸時の風向は西寄りであり、風速約3～4m/sであった。</p> <p>本船の安全管理規程に基づく運航基準では、発航前に風速20m/s以上であれば、発航を中止しなければならないと規定されていた。</p> <p>本事故当時においては、船橋配置には、船長、機関長及び操舵手の3人が、船首配置には、一等航海士、甲板長、操舵手及び甲板員の4人が、船尾配置には、二等航海士及び操舵手の2人がそれぞれ就いていた。</p> <p>本事故当時には、旅客の乗り降り、車両の積込み作業は、既に終了していた。</p> <p>渡船橋のタラップは、船体中央少し船尾寄りに架けられていた。</p> <p>本事故当時に使用していた係留索は、直径が60mmであり、材質がポリエステル及びポリプロピレンの混合物であった。</p> <p>本船の出港予定時刻は、13時50分であった。</p>
<p>分析</p> <p>乗組員等の関与</p> <p>船体・機関等の関与</p> <p>気象・海象の関与</p> <p>判明した事項の解析</p>	<p>なし</p> <p>なし</p> <p>あり</p> <p>本船は、別府港の本件岸壁に着岸中、南西方向からの風を受け、本船と本件岸壁との間隔が広がったことから、本件岸壁から本船に架けられていた渡船橋のタラップが本船側に引き込まれ、その可動範囲を超え、タラップ作動部の伸縮シリンダーの取付けボルトが破断したものと考えられる。</p>
原因	<p>本事故は、本船が、別府港の本件岸壁に着岸中、南西方向からの風を受け、本船と本件岸壁との間隔が広がったため、本件岸壁から本船に架けられていた渡船橋のタラップが本船側に引き込まれ、その可動範囲を超えたことにより発生したものと考えられる。</p>

参考	<p>今後の同種事故等の再発防止に役立つ事項として、次のことが考えられる。</p> <ul style="list-style-type: none"> ・突風が吹く可能性のある場合には、着岸時にプレストラインなどの増しロープを取ることを。
