船舶事故調査報告書

平成26年10月23日
 運輸安全委員会（海事専門部会）議決
 委員 庄司邦昭（部会長）
 委員 小須田 敏
 委員 根本美奈

| 事故種類 | 衝突 |
| 発生場所 | 広島県福山市田島南方沖 福山市所在の箱崎港箱崎一文字防波堤南灯台から真方位198° 1,880m付近 （概位 北緯34°20.5′ 東経133°20.0′） |

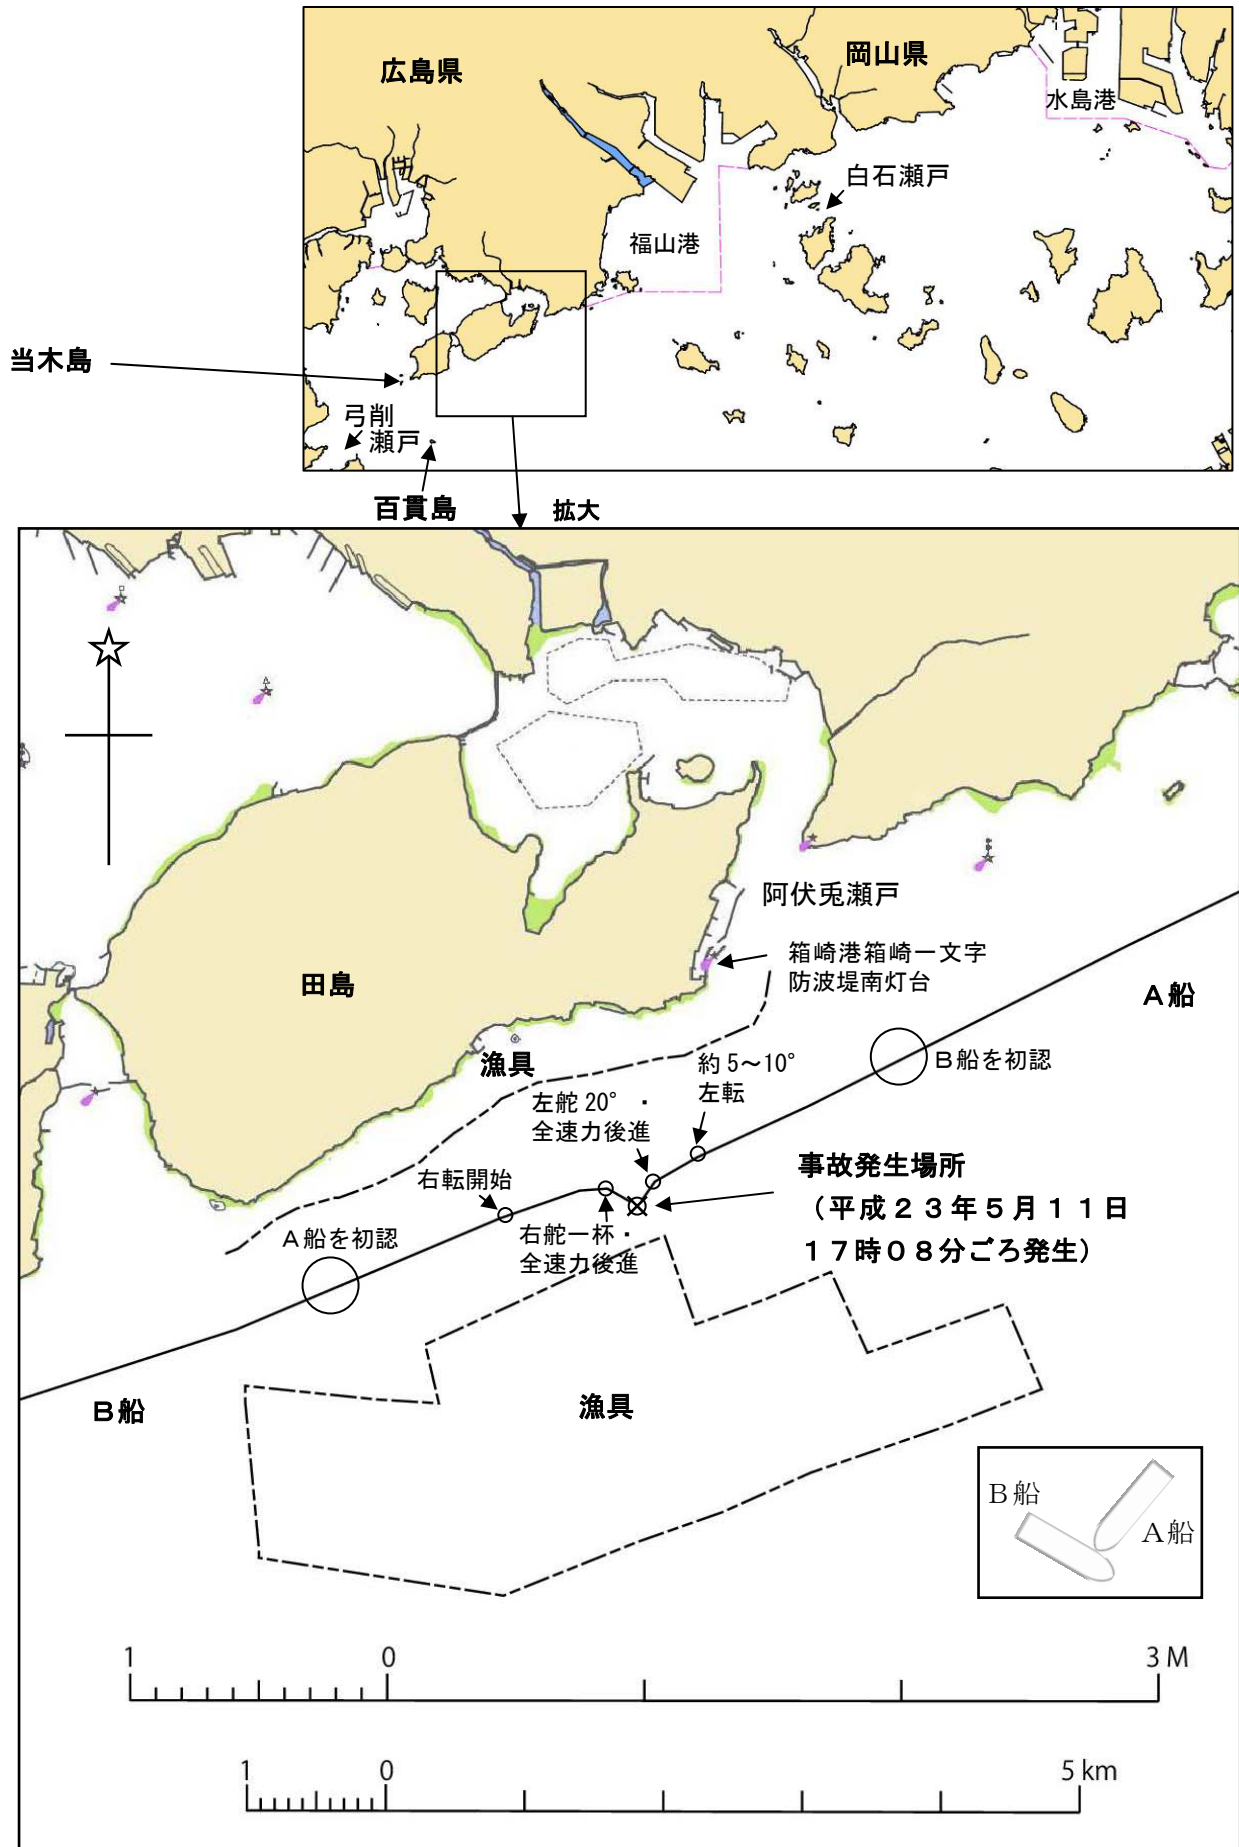
付図1 事故発生経過概略図

| | <p>ヘッドアップに調整を行い、エコートレイル機能を活用して監視しながら、本件水路の中央ないし右側寄りを航行した。</p> <p>船長Bは、レーダー画面で船首輝線の左3°～5° 4.5km付近にA船を初認して霧中信号を手動でも行い、A船のレーダー映像が船首輝線に接近して来るので、その都度、小刻みに約3°～5°右に変針を続け、A船を目前に見て右舵一杯を取り、続けて機関を全速力後進としたが、A船と衝突した。</p> <p>機関長Bは、17時12分ごろ海上保安庁へ118番通報し、その後、運航会社に事故発生を報告した。</p> <p>(付図1 事故発生経過概略図 参照)</p> |

| <p>気象・海象の関与 判明した事項の解析</p> | <p>A あり、B あり</p> <p>A 船は、霧で視界制限状態となった田島南方沖の本件水路を西南西進中、船長Aが、B船のレーダー映像が船首輝線の右側に見えていたので、B船との通過距離を広げようとして左転を行い、本件水路の左側に寄って航行したことから、B船と衝突したものと考えられる。</p> <p>B船は、霧で視界制限状態となった本件水路を東北東進中、船長Bが、船首輝線の左側にA船のレーダー映像を認め、A船のレーダー映像が船首輝線に接近して来るので、その都度、約3°～5°右に変針を続けて航行したことから、A船と衝突したものと考えられる。</p> |
| <p>原因</p> | <p>本事故は、霧で視界制限状態となった田島南方沖の本件水路において、A船が西南西進中、B船が東北東進中、船長Aが、B船のレーダー映像が船首輝線の右側に見えていたので、B船との通過距離を広げようとして左転を行い、本件水路の左側に寄って航行し、また、船長Bが、船首輝線の左側にA船のレーダー映像を認め、A船のレーダー映像が船首輝線に接近して来るので、その都度、約3°～5°右に変針を続けて航行したため、両船が衝突したことにより発生したものと考えられる。</p> |

| <p>参考</p> | <p>今後の同種事故等の再発防止に役立つ事項として、次のことが考えられる。</p> <ul style="list-style-type: none"> ・狭い水路においては、水路の右側に寄って航行すること。 ・視界制限状態の海域を航行する際、霧中信号を行い、十分に減速して航行し、レーダーで探知した他船と著しく接近することとなり、又は衝突のおそれがあると判断した場合には、十分に余裕がある時期にこれらの事態を回避する動作をとること。 |
