船舶事故調査報告書

平成26年2月13日

運輸安全委員会（海事専門部会）議決

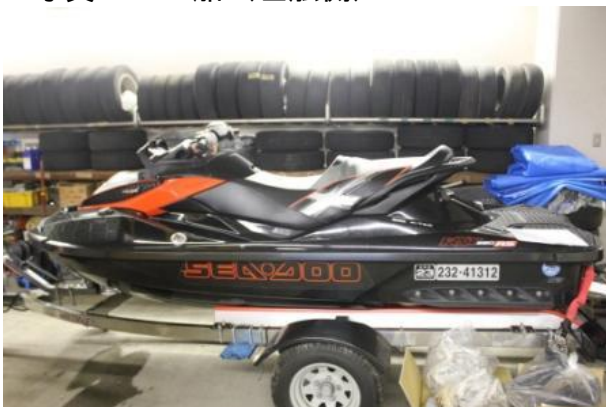
写真1 A船（左舷側）

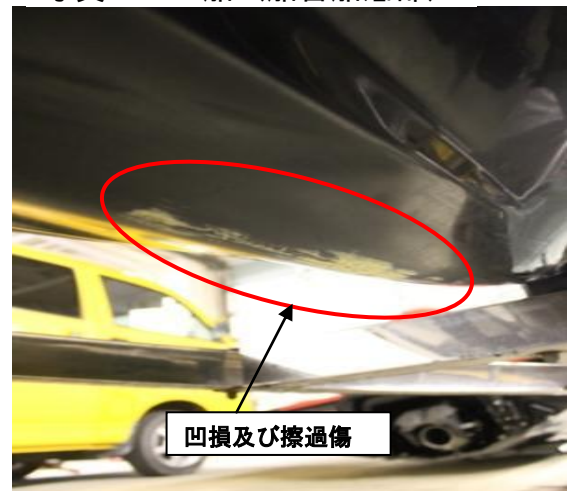
写真2 A船（船首船底部）

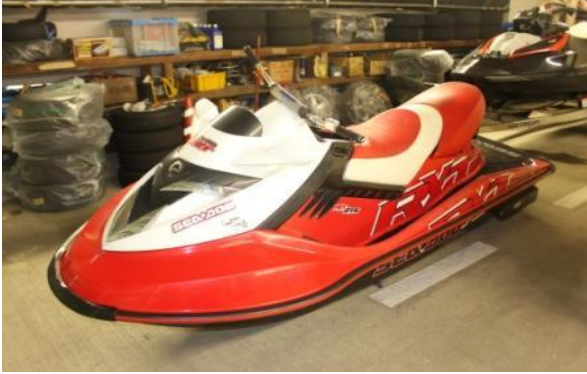
写真3 B船（左舷側）

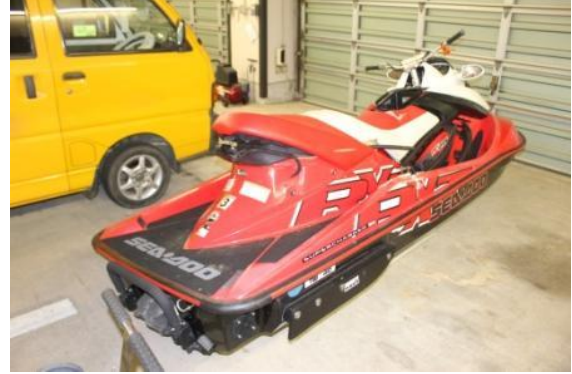
写真4 B船（右舷船尾部）

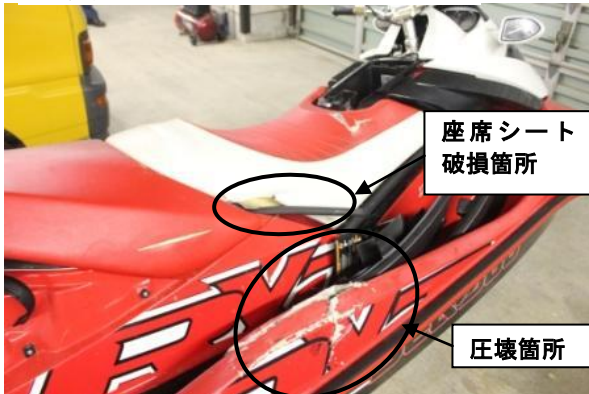
写真5 B船（右舷中央部）
