船舶事故調査報告書

平成26年3月13日

運輸安全委員会（海事専門部会）議決

事故種類	衝突
発生日時	平成25年6月30日（日） 17時10分ごろ
発生場所	三重県明和町 ^{しらら} 白良 ^{はま} 浜沖 三重県伊勢市所在の ^{おいず} 大淀港北防波堤灯台から真方位320° 4,000m付近 (概位 北緯34°35.6′ 東経136°38.1′)
事故調査の経過	平成25年8月26日、本事故の調査を担当する主管調査官（横浜事務所）ほか1人の地方事故調査官を指名した。 原因関係者から意見聴取を行った。
事実情報 船種船名、総トン数 船舶番号、船舶所有者等 L×B×D、船質 機関、出力、進水等	A 水上オートバイ マロン、5トン未満 240-49228三重、個人所有 2.64m (Lr) × 1.08m × 0.40m、FRP ガソリン機関、73.60kW、平成11年6月 B 水上オートバイ ^{ウルトラ} ULTRA300 ^{エックス} X、0.1トン 243-39571三重、個人所有 2.85m (Lr) × 1.06m × 0.43m、FRP ガソリン機関、213.00kW、平成24年6月
乗組員等に関する情報	A 船長A 男性 44歳 二級小型船舶操縦士・特殊小型船舶操縦士・特定 免許登録日 平成11年8月26日 免許証交付日 平成21年4月27日 (平成26年8月25日まで有効) 同乗者A 女性 44歳 B 船長B 男性 30歳 特殊小型船舶操縦士 免許登録日 平成25年4月26日 免許証交付日 平成25年4月26日 (平成30年4月25日まで有効)
死傷者等	A 重傷 1人（同乗者A） B なし
損傷	A 左舷船首部の外縁に擦過傷及び凹損並びに船体に擦過傷 B 右舷船首部の船体に亀裂及び擦過傷

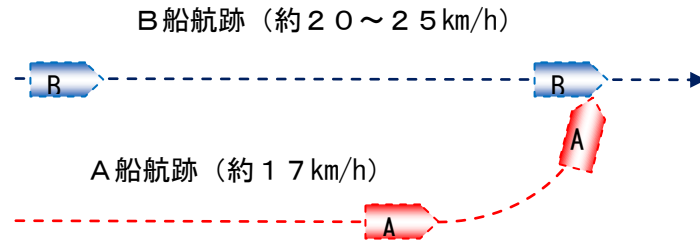
付図1 推定航行経路図

<p>気象・海象の関与 判明した事項の解析</p>	<p>A なし、B なし</p> <p>A 船は、白良浜沖を約 17 km/h の速力で東南東進中、船長 A が、船長 A の前方に前かがみで顔を伏せて座っている同乗者 A の右耳元付近に顔を寄せ、話し掛けた際、操舵ハンドルが左に取られたことから、左回頭し、A 船の左舷方を追い越そうとしていた B 船と衝突したものと考えられる。</p> <p>船長 A は、出発時、遊走している水上オートバイがいなかったことから、付近に遊走している水上オートバイがないものと思い、左舷船尾方を追走している B 船に気付かなかったものと考えられる。</p> <p>B 船は、白良浜沖を約 20～25 km/h の速力で東南東進中、船長 B が、A 船の左舷方約 5 m～10 m の距離を隔てて追い越そうとした際、A 船が、左回頭し、接近して来たことから、A 船と衝突したものと考えられる。</p>
<p>原因</p>	<p>本事故は、白良浜沖において、A 船及び B 船が共に東南東進中、船長 A が、船長 A の前方に前かがみで顔を伏せて座っている同乗者 A の右耳元付近に顔を寄せ、話し掛けた際、操舵ハンドルが左に取られたため、A 船が、左回頭し、A 船の左舷方を追い越そうとしていた B 船と衝突したことにより発生したものと考えられる。</p>
<p>参考</p>	<p>今後の同種事故等の再発防止に役立つ事項として、次のことが考えられる。</p> <ul style="list-style-type: none"> ・航走中は見張り及び操船に意識を集中させ、見張り及び操船に支障があるような行為は、停船してから行うこと。 ・自船の存在を知らせるホーン等の警笛装置を装備することが望まれる。 ・前方を航行している水上オートバイを追い越すような場合は、同水上オートバイが後方を確認せずに回頭する可能性もあるので、安全な距離を隔てるようにすること。
