# 船舶事故調査報告書

平成26年5月29日

運輸安全委員会（海事部会）議決

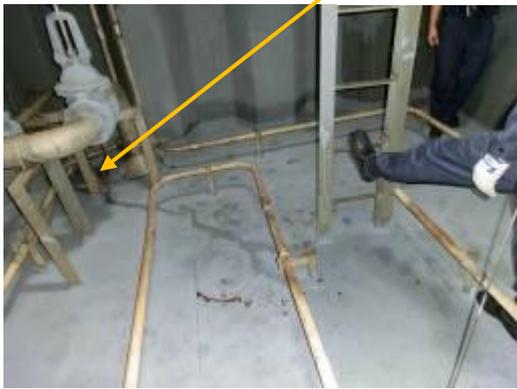
<p>写真2 1番カーゴタンク(左)の底部</p>
<p>乗組員に関する情報</p>	<p>船長(大韓民国籍) 男性 57歳</p> <p>一級航海士免状</p> <p>免許年月日 2002年12月23日</p> <p>更新年月日 2007年3月30日</p>

<p>くを持ち、甲板手Aが1番カーゴタンク（左）に、甲板手Bが1番カーゴタンク（右）にほぼ同時に入っていった。</p> <p>甲板手Bは、すぐにカーゴタンクから上甲板に上がり、一等航海士に匂いが強いことを訴えた。</p> <p>一等航海士は、14時20分ごろ、1番カーゴタンク（左）のマンホールからタンク内をのぞき、倒れている甲板手Aを認め、吸着缶式呼吸具を装着して1番カーゴタンク（左）に入ったものの、1分～2分して倒れた。</p> <p>その様子を見ていた甲板長及び甲板手Bは、船尾甲板の倉庫から自給式呼吸具を持ち出して装着し、1番カーゴタンク（左）に入り、一等航海士及び甲板手Aを上甲板上に運び上げた。</p> <p>その頃、船長は、作成した書類をファクシミリで送るために昇橋したところ、上甲板の様子が騒がしいので、二等航海士に確かめさせ、カーゴタンク内で本件タンク清掃作業が行われ、本事故が発生したことを知った。</p> <p>第六管区海上保安本部は、15時06分に本船からの事故発生の通報及び救助要請を受けて巡視艇を出動させ、16時10分一等航海士及び甲板員Aを巡視艇に收容し、周防大島町<sup>あげのしよ</sup>安下庄港に搬送した。</p> <p>その後、一等航海士は救急車で、甲板手Aはドクターヘリ（医師が搭乗している救急医療用のヘリコプター）でそれぞれ病院に搬送されたが、いずれも死亡が確認された。</p> <p>一等航海士及び甲板手Aの死因は、司法解剖の結果、直接死因は酸素欠乏による窒息の疑いであり、アセトン中毒の疑いがこれに関与したと検案された。</p> <p>（付図1 推定航行経路図 参照）</p>								
<p>その他の事項</p>	<p>(1) アセトンの性状等</p> <p>化学物質安全性データシート（MSDS:Material Safety Data Sheet）によれば、次のとおりであった。</p>

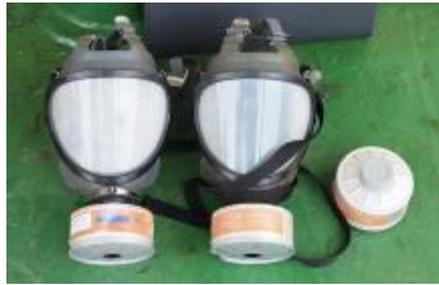
写真3 吸着缶式呼吸具

<p>(2) 一等航海士及び甲板手Aが装着した呼吸具</p> <p>一等航海士及び甲板手Aは、吸着缶式呼吸具を装着して1番カーゴタンク（左）に入る際、吸着缶を新品に取り替えた。吸着缶は、中濃度の有機化合物用であり、「ガス濃度1%未満かつ酸素濃度18%以上で使用すること」の注意書きが記されていた。</p> <p>（写真3参照）</p>	引火点	－17℃	爆発限界	2.2 vol%～13.0 vol%	蒸気密度（空気＝1）	2.0	急性毒性（蒸気）	蒸気は、眼、気道を刺激し、中枢神経、肝臓、腎臓、胃に影響を与え、意識喪失を起こすことがある。
引火点	－17℃								
爆発限界	2.2 vol%～13.0 vol%								
蒸気密度（空気＝1）	2.0								
急性毒性（蒸気）	蒸気は、眼、気道を刺激し、中枢神経、肝臓、腎臓、胃に影響を与え、意識喪失を起こすことがある。

<p>カーゴタンクの酸素濃度を測定しなかったこと、並びに甲板手A及び甲板手Bに吸着缶式呼吸具を装着させ、自らも同呼吸具を装着して同タンクに入り、安全管理手順書を遵守しなかったことについては、同人が本事故で死亡したため、その理由を明らかにすることができなかった。</p>
<b>原因</b>	<p>本事故は、本船が、平郡水道を航行中、アセトンの荷揚げ後に別の貨物を積む目的で本件タンク清掃作業を行う際、カーゴタンクに立ち入る前に酸素濃度の測定が行われず、また、一等航海士及び甲板手Aが、使用が認められていない吸着缶式呼吸具を装着してカーゴタンクに入ったため、酸素欠乏状態になっていた空気を吸入したことにより発生した可能性があると考えられる。</p>
<b>再発防止策</b>	<p>今後の同種事故等の再発防止に役立つ事項として、次のことが考えられる。</p> <ul style="list-style-type: none"> <li>・ 船長は、荷役計画に変更があった際、各航海士と変更に伴う情報の共有を図り、荷役準備のための適切な指示を行うこと。</li> <li>・ 乗組員は、閉鎖区画における作業を行う際、安全管理手順書に定められた安全のための作業手順を確実に遵守すること。</li> <li>・ 乗組員は、閉鎖区画における事故に対して速やかに対処するため、事前に救出及び蘇生のための準備をしておくこと。</li> </ul>
