# 船舶事故調査報告書

平成27年10月8日  
 運輸安全委員会（海事専門部会）議決  
 委員 庄司邦昭（部会長）  
 委員 小須田 敏  
 委員 根本美奈

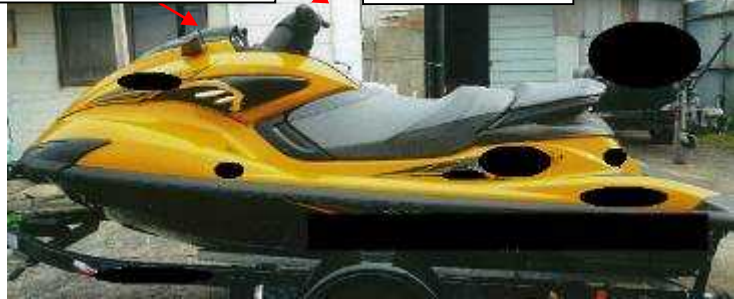
写真1 A船の全景

の海面に伸びているロープ’（以下「本件ロープ」という。）に約5m手前で気付いてアクセルレバーを放したものの、平成27年4月12日14時30分ごろ、本件ロープにハンドルバーの前のフード部分が接触して通過し、停止した。（写真1参照）

本件ロープが接触した箇所

ハンドルバー

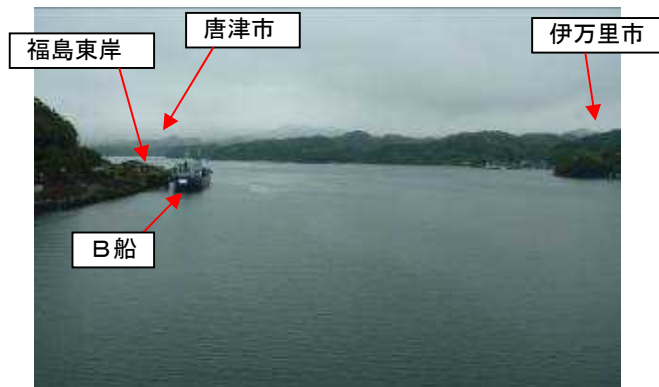
写真2 本件水路の状況

船長は、本件水路は、海面が穏やかで速力を出しやすいと思っていた。（写真2参照）

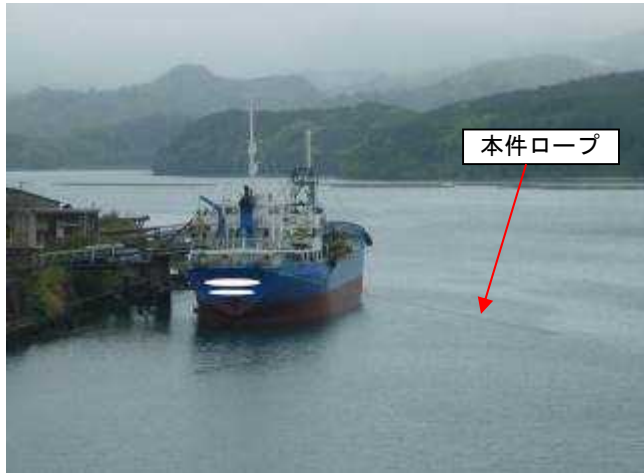
写真3 B船の係留状況①

A船が接触した本件ロープは、B船の小錨用錨索（直径約50mmの合成繊維製ロープ）であり、本事故当時、水面上に出ている部分の長さが約30mであったが、その存在を示す標識などはなかった。（写真3、写真4参照）

<p>判明した事項の解析</p>	<p>A船は、福島東岸付近を南西進中、船長が、約70km/hの速力でB船に接近して航走する際、前路の見張りを適切に行っていなかったことから、本件ロープに至近で気づき、同乗者が本件ロープに当たって死亡したものと考えられる。</p> <p>船長は、係留中の船舶から沖側の海面に小錨用錨索が伸びている場合があることを知らなかったことから、B船に接近して航走し、かつ、前路の見張りを適切に行っていなかったものと考えられる。</p> <p>船長は、海面が穏やかであったことから、約70km/hの速力で航走したものと考えられる。</p> <p>同乗者は、左顎を負傷していたことから、本件ロープが左顎に当たったものと考えられる。</p>
<p>原因</p>	<p>本事故は、A船が、福島東岸付近を南西進中、船長が、約70km/hの速力でB船に接近して航走する際、前路の見張りを適切に行っていなかったため、本件ロープに至近で気づき、同乗者の左顎が本件ロープに当たったことにより発生したものと考えられる。</p>
<p>参考</p>	<p>今後の同種事故等の再発防止に役立つ事項として、次のことが考えられる。</p> <ul style="list-style-type: none"> <li>・ 周囲の船舶、障害物等を回避できる安全な速力や距離を保って航行すること。</li> <li>・ 係留中の船舶からは錨索が出されている場合があるので、付近を航行する際には、周囲の見張りを適切に行い、注意して航行すること。</li> <li>・ 小錨用錨索等には、その存在を示す標識などを付けることが望ましい。</li> </ul>

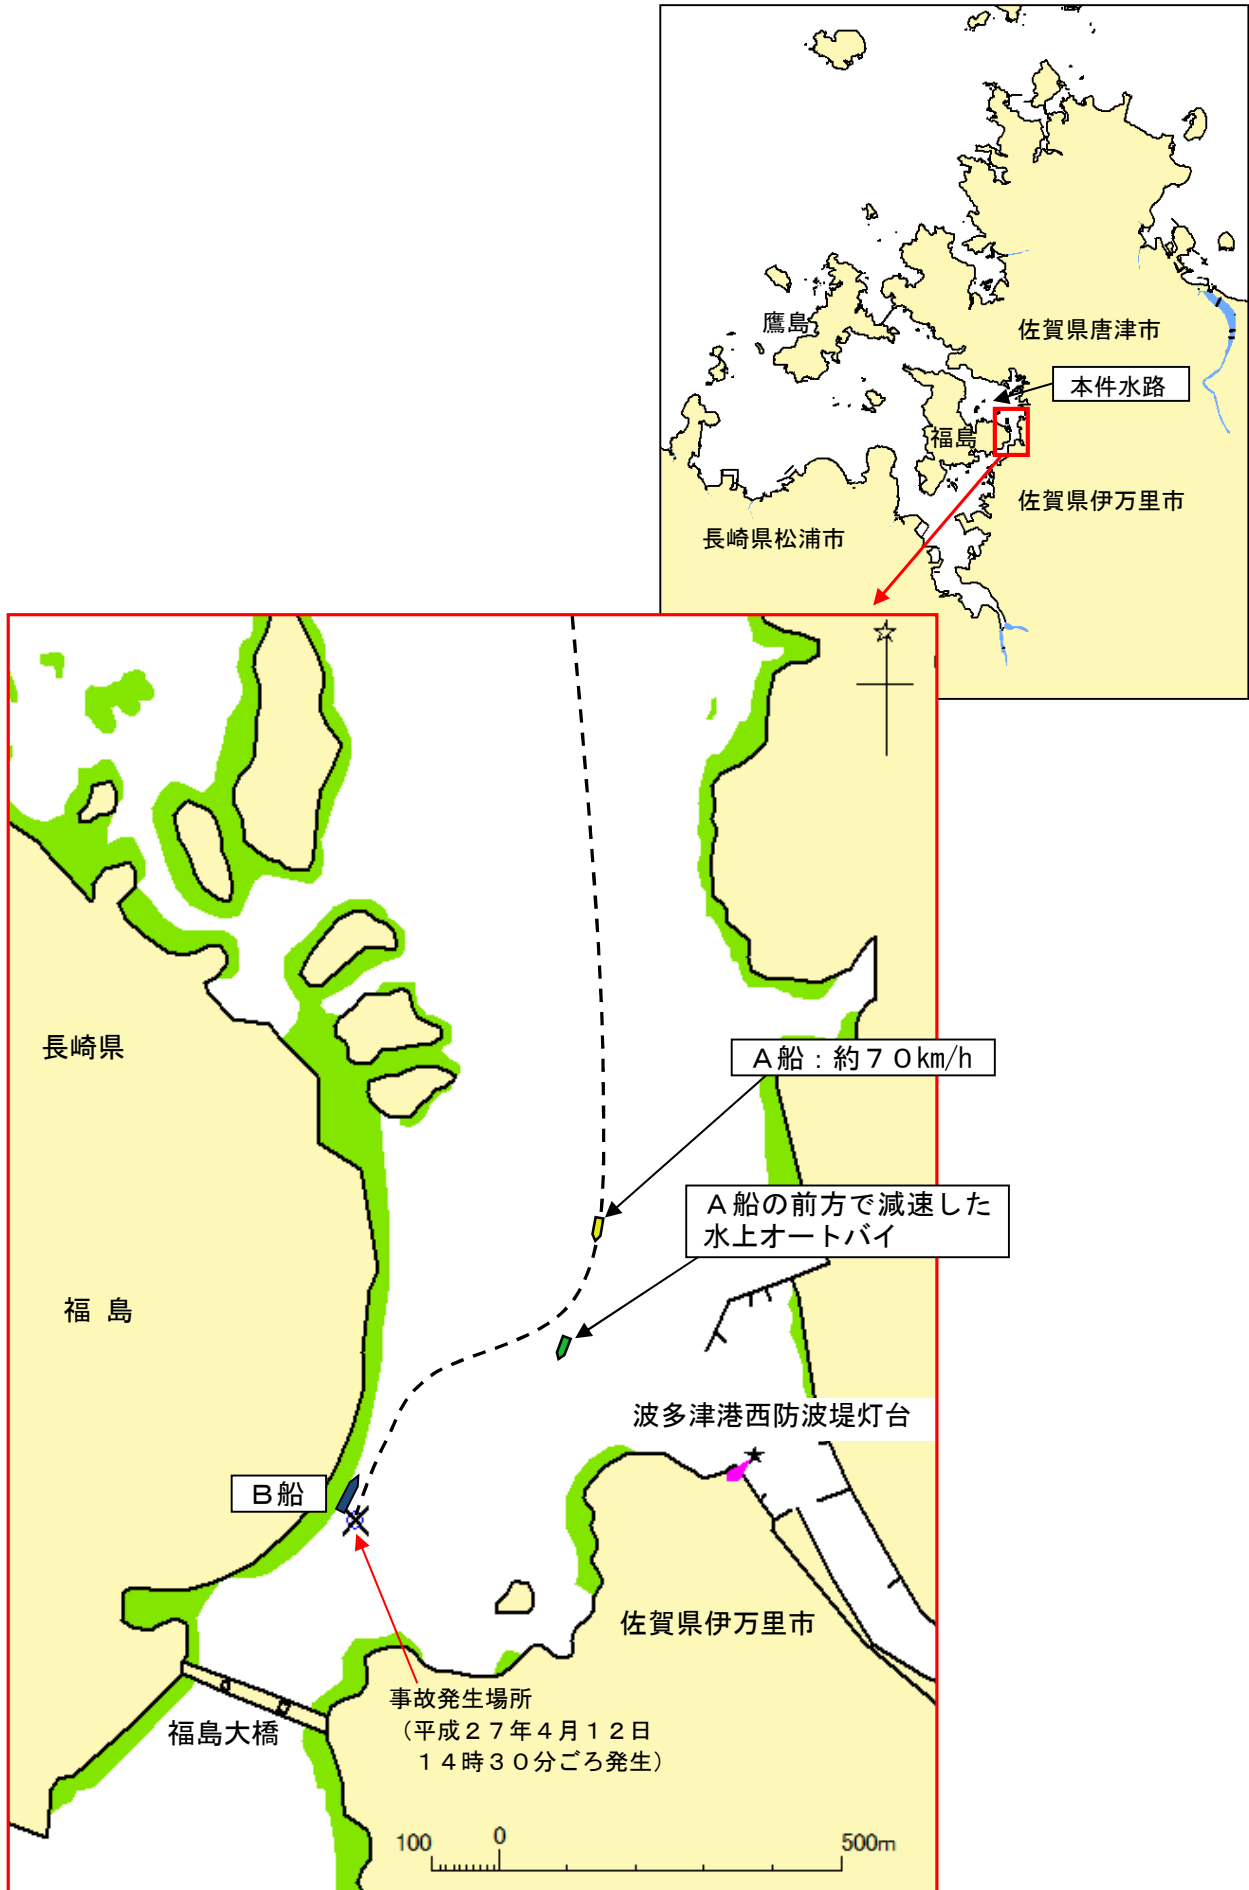
付図1 事故発生経過概略図

事故種類	同乗者死亡
発生日時	平成27年4月12日 14時30分ごろ
発生場所	長崎県松浦市福島東岸付近 波多津港西防波堤灯台から真方位260°600m付近 （概位 北緯33°22.53′ 東経129°51.55′）
事故調査の経過	平成27年4月13日、本事故の調査を担当する主管調査官（長崎事務所）ほか1人の地方事故調査官を指名した。 原因関係者から意見聴取を行った。
事実情報 船種船名、総トン数 船舶番号、船舶所有者等 L×B×D、船質 機関、出力、進水等	A 水上オートバイ HEIWA、0.2トン 290-63499福岡、有限会社平和プロパン 2.85m(Lr)×1.10m×0.47m、FRP ガソリン機関、183.90kW、平成26年5月
乗組員等に関する情報	船長 男性 56歳 特殊小型船舶操縦士 免許登録日 平成26年4月11日 免許証交付日 平成26年4月14日 （平成31年4月13日まで有効） 同乗者 女性 54歳
死傷者等	死亡 1人（同乗者）
損傷	なし
事故の経過	A船は、船長が1人で乗り組み、知人（以下「同乗者」という。）を後部座席に乗せ、‘福島東岸と佐賀県唐津市及び同県伊万里市西岸とで形成された水路’（以下「本件水路」という。）を南進した。 A船は、仲間の水上オートバイ5隻の後方を約70km/hの速力で本件水路に沿って右転しながら航走中、前方を航行していた水上オートバイ1隻が減速したため、同船の引き波を避けるため、右に大きく旋回して同船の右舷側から追い越しを始めた。 船長は、減速した水上オートバイを左に見て追い越した後、前を向いたところ、福島東岸付近の栈橋に左舷着けしている貨物船（以下「B船」という。）に気付いたので、左にハンドルを取り、B船から約20～30mの距離を隔てて通過する態勢で南西進した。 A船は、B船の右舷側を通過中、船長が‘B船の右舷船尾から沖側
