船舶事故調査報告書

平成27年10月22日
 運輸安全委員会（海事専門部会）議決
 委員 庄司邦昭（部会長）
 委員 小須田 敏
 委員 根本美奈

事故種類	衝突
発生日時	平成26年9月7日 12時00分ごろ
発生場所	埼玉県行田市の利根川 犬塚三等三角点から真方位032° 1,370m付近 （概位 北緯36° 11.32′ 東経139° 27.74′）
事故調査の経過	平成26年9月12日、本事故の調査を担当する主管調査官（横浜事務所）ほか1人の地方事故調査官を指名した。 原因関係者から意見聴取を行った。
事実情報 船種船名、総トン数 船舶番号、船舶所有者等 L×B×D、船質 機関、出力、進水等	A 水上オートバイ 2014 ^{ウルトラ エルエックス} Ultra L X、0.1トン 230-53692埼玉、個人所有 2.85m (Lr) × 1.06m × 0.43m、FRP ガソリン機関、112.0kW、平成26年4月 B 水上オートバイ アバレンジャー、5トン未満 212-10967埼玉、個人所有 2.73m (Lr) × 1.11m × 0.32m、FRP ガソリン機関、86.8kW、平成11年9月
乗組員等に関する情報	船長A 男性 34歳 特殊小型船舶操縦士 免許登録日 平成19年7月2日 免許証交付日 平成24年6月26日 （平成29年7月1日まで有効） 船長B 男性 34歳 特殊小型船舶操縦士 免許登録日 平成26年5月22日 免許証交付日 平成26年5月22日 （平成31年5月21日まで有効）
死傷者等	A 重傷 1人（船長A） B 重傷 1人（船長B）
損傷	A 左舷船首部に破口 B 右舷船首部に亀裂
事故の経過	A船は、船長Aが1人で乗り組み、B船及び他の2隻の水上オートバイと共に、平成26年9月7日11時57分ごろ、群馬県千代田町

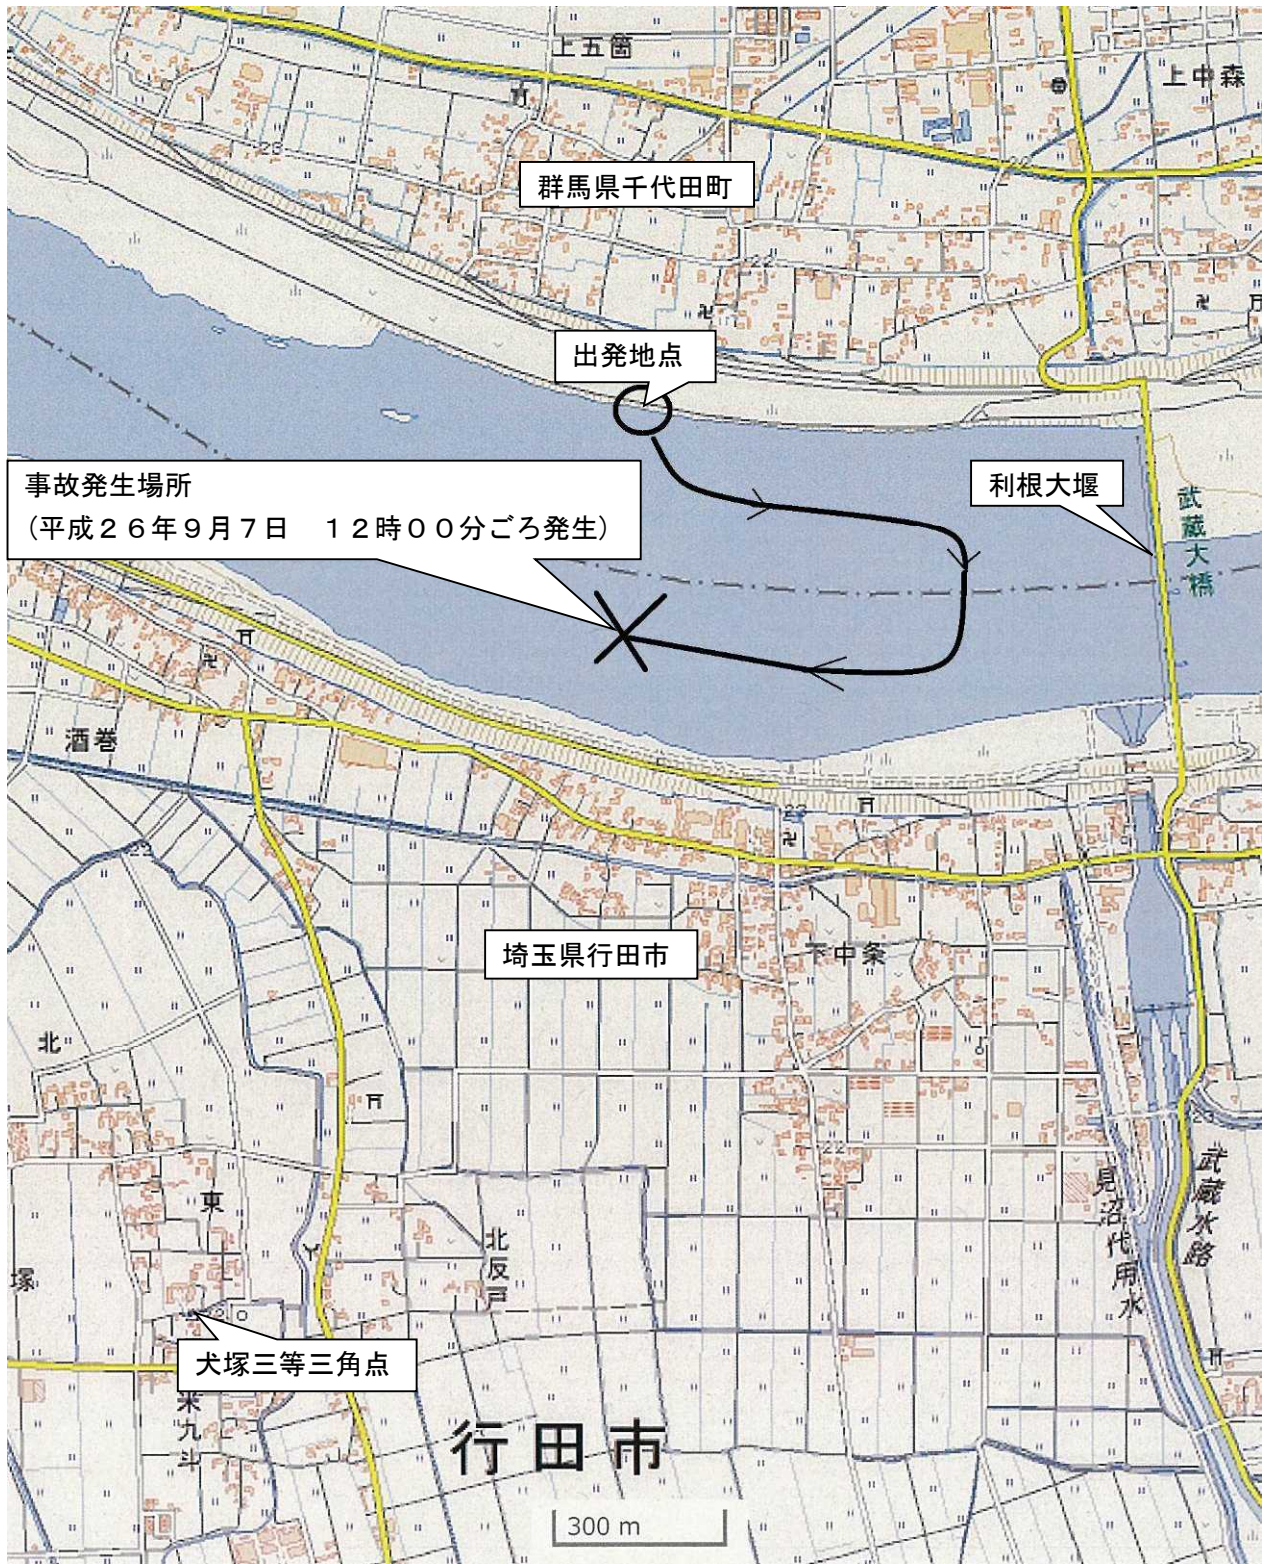
付図1 推定航行経路図

<p>の利根川の川岸を出発し、下流の利根大堰^{おおびき}に向けて遊走を開始した。</p> <p>A船は、先行する2隻の水上オートバイに続いて利根大堰の手前で反転したのち、約40km/hの対地速力で上流に向けて行田市側の川岸に沿って西進中、B船が左舷側至近に接近したのちA船に向って右転し、12時00分ごろA船の左舷船首部とB船の右舷船首部とが衝突した。</p> <p>B船は、船長Bが1人で乗り組み、A船及び他の2隻の水上オートバイに続いて下流の利根大堰に向けて遊走を開始した。</p> <p>B船は、先行する3隻の水上オートバイに続いて利根大堰の手前で反転し、A船の左舷後方約10mのところから上流に向けて約42km/hの対地速力で遊走した。</p> <p>B船は、先行する水上オートバイを追って西進を続けていたところ、A船に追い付いて並走する態勢となり、左舷前方を先行する他の水上オートバイ（以下「第三船」という。）が減速したので、第三船を避けるため右転したところ、B船の右舷船首部とA船の左舷船首部とが衝突した。</p> <p>船長Aは左足関節脱臼骨折を、船長Bは頸部及び腰部捻挫等をそれぞれ負い、A船の左舷船首部に破口を、B船の右舷船首部に亀裂をそれぞれ生じ、両船とも全損となった。</p> <p>（付図1 推定航行経路図、写真1 A船の損傷状況、写真2 B船の損傷状況 参照）</p>
<p>気象・海象</p>	<p>気象：天気 曇り、風向 南西、風力 1、視界 良好</p> <p>水象：河川の水面 平穏</p>
<p>その他の事項</p>	<p>船長Aは、約7年間の水上オートバイの操縦経験を有していた。</p> <p>船長Bは、本事故発生の約3か月半前に水上オートバイの操縦免許を取得し、操縦経験は約10回だった。</p> <p>本事故の発生場所は、埼玉県及び群馬県両県境の利根川の河川内で、川幅は約600mで浅所も存在するため、遊走可能な水域は狭かった。</p> <p>船長Aは、利根大堰の手前で反転して上流に向けて西進中、B船は後から出発しているので、A船の後方にいるものと思っていた。</p> <p>船長Bは、A船の左舷側を通過する状態となったのちは第三船に意識を向けて西進を続け、減速した第三船を避けるため右転するとき、右舷方を確認しなかった。</p> <p>船長A及び船長Bは、救命胴衣を着用していた。</p>

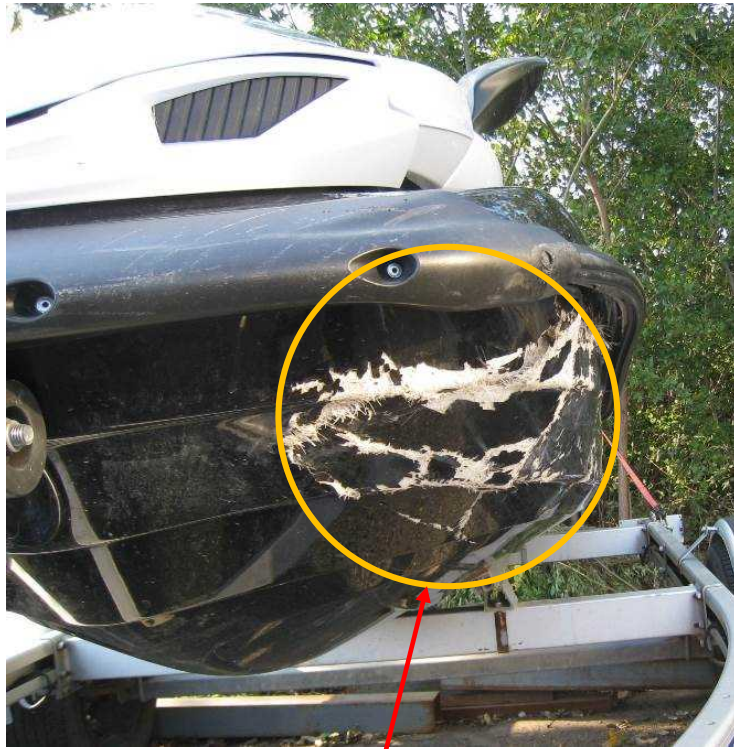
写真1 A船の損傷状況

左舷船首部の破口

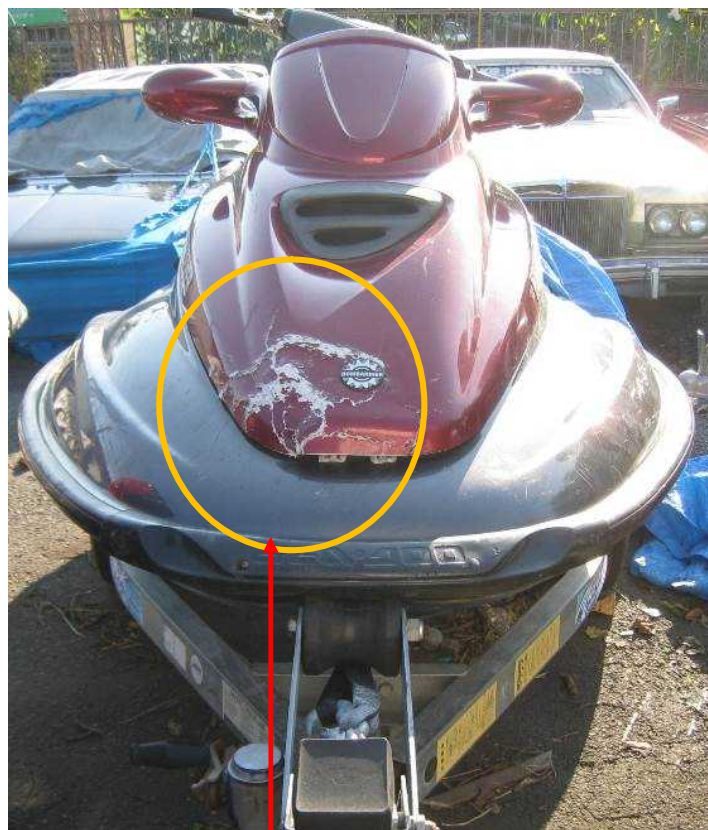
写真2 B船の損傷状況

右舷船首部の亀裂
