船舶事故調査報告書

平成27年10月29日
 運輸安全委員会（海事専門部会）議決
 委員 庄司邦昭（部会長）
 委員 小須田 敏
 委員 根本美奈

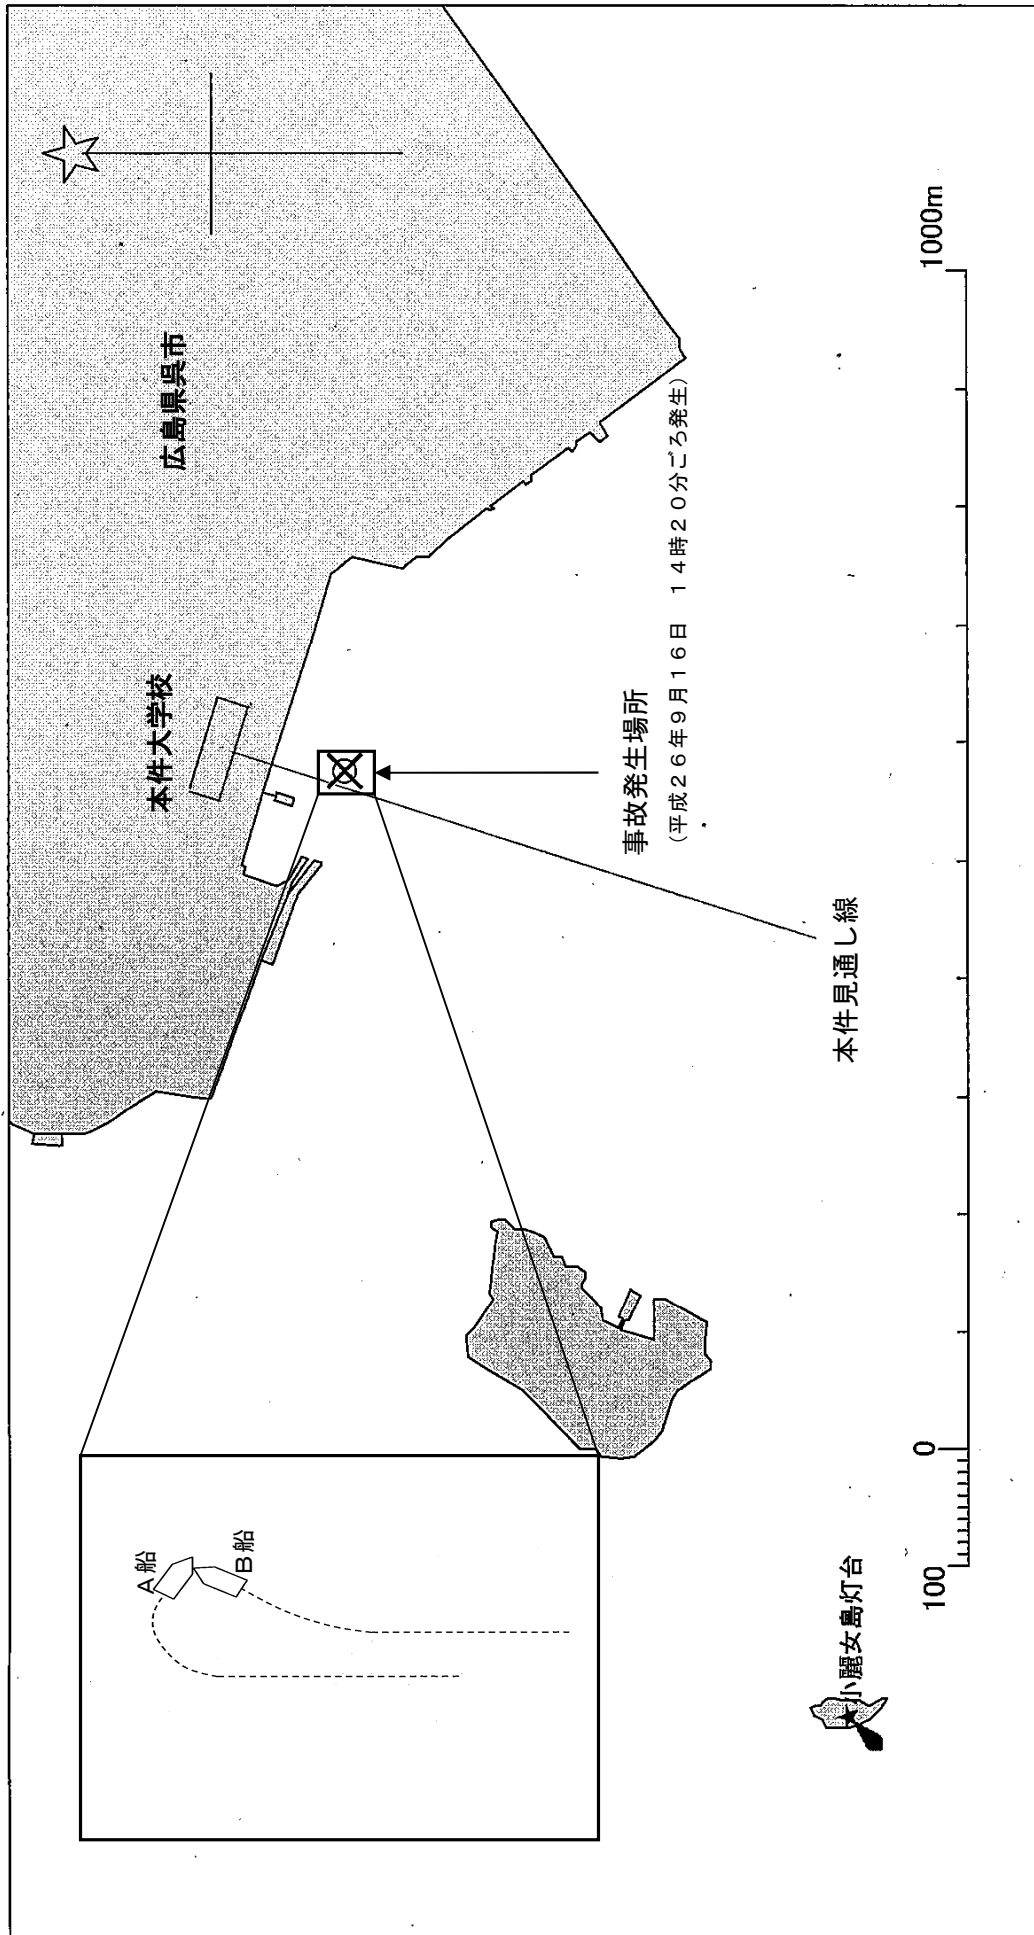
付図1 事故発生経過概略図

<p>という。)の一環として、本件大学校南方沖で航走を開始した。</p> <p>船長Aは、‘水上オートバイとヨットとの実習海域を東西に区分するために設定された見通し線’（以下「本件見通し線」という。）の東側（水上オートバイの区域）を本件見通し線に沿って約20km/hの速力（対地速力、以下同じ。）で北北東進し、本件大学校の護岸近くで減速して右旋回を開始した。</p> <p>A船は、右旋回中、船長Aが、右舷方至近にA船に接近するB船を認めたものの、どうすることもできず、本件大学校南方沖において、平成26年9月16日14時20分ごろ、その右舷船首部とB船の船首部とが衝突した。</p> <p>B船は、船長Bが1人で乗り組み、学生（以下「B船同乗者」という。）2人を乗せ、A船と同じく本件大学校南方沖で航走を開始した。</p> <p>船長Bは、A船の後方を走ろうと思い、A船の右舷後方約20mの所を約20km/hの速力で追走した。</p> <p>船長Bは、本件大学校の護岸近くになった時、A船が左旋回するように見えたので、A船と反対方向に旋回しようと思い、右舷後方を確認しながらハンドルを少し右に切った。</p> <p>B船は、船長Bが、B船同乗者の「危ない」という声で船首方を振り向き、右旋回中のA船を至近に認めたが、どうしてよいのか分からずにスロットルレバーを引き、増速した状態でA船と衝突した。</p> <p>船長A、同乗者A₁及び同乗者A₂は、衝突時の衝撃で海中に転落し、本件大学校の警戒船に救助され、船長Aが、救急車で病院に搬送されて3日間の入院後、約3週間の経過観察を要する頸椎捻挫、約1か月の経過観察を要する右^{じょうがくこつ}上顎骨骨折等と、また、同乗者A₁が本件大学校の診療所で右肩打撲及び口内切創とそれぞれ診断された。</p> <p>船長B、B船同乗者2人及び衝突時の衝撃で海中に転落した同乗者A₂に負傷はなかった。</p> <p>（付図1 事故発生経過概略図、写真1 A船の損傷状況（右舷側）、写真2 A船の損傷状況（船首部）、写真3 B船の損傷状況（船首船底）、写真4 B船の損傷状況（左舷船底） 参照）</p>

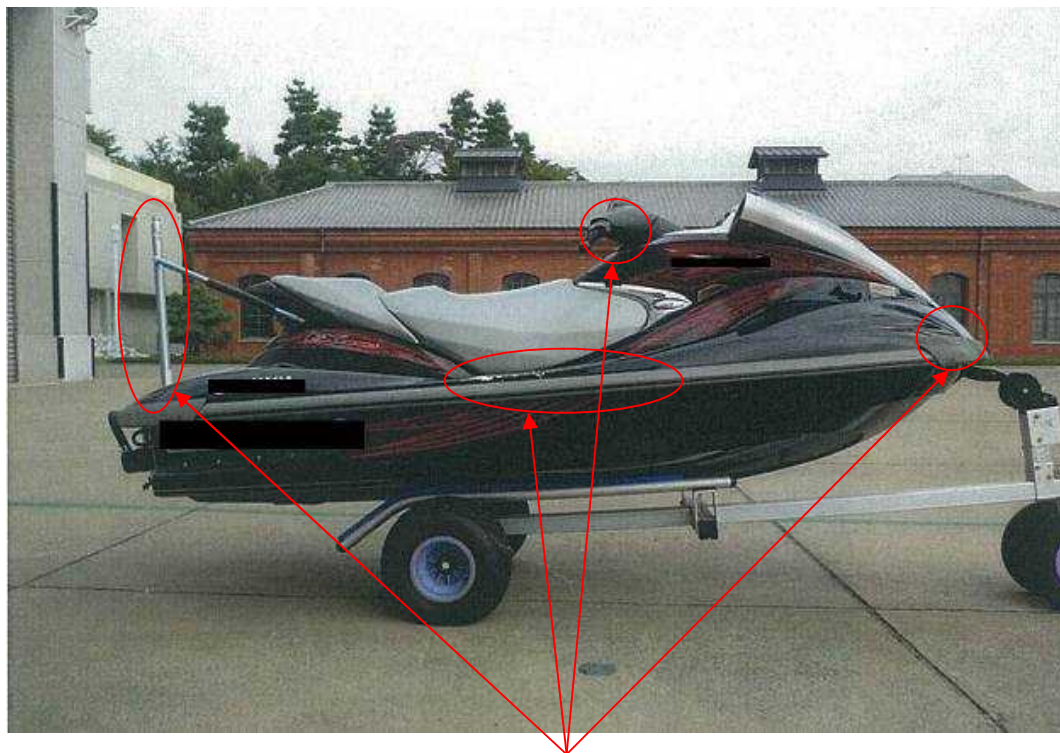
写真1 A船の損傷状況（右舷側）

損傷箇所

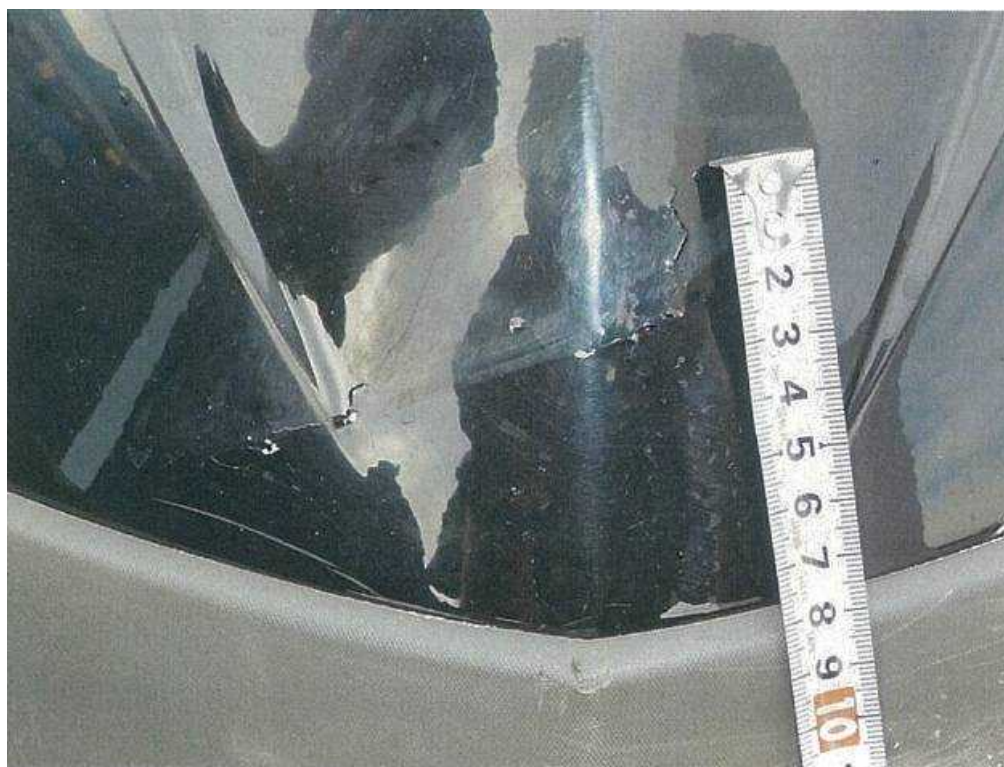
写真2 A船の損傷状況（船首部）

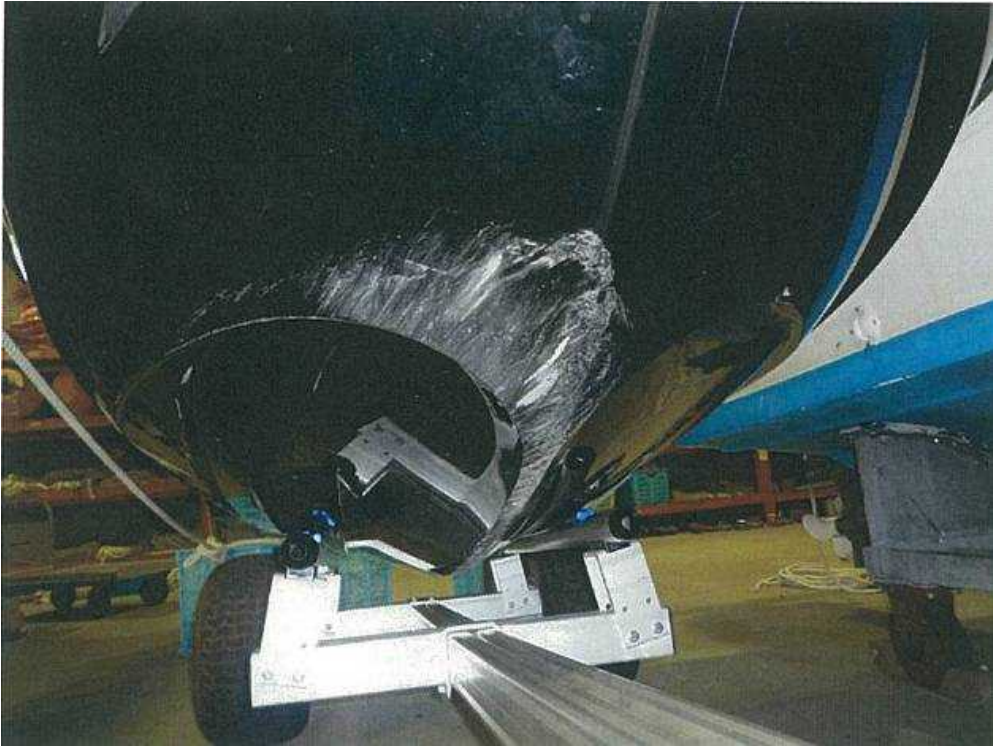
写真3 B船の損傷状況（船首船底）

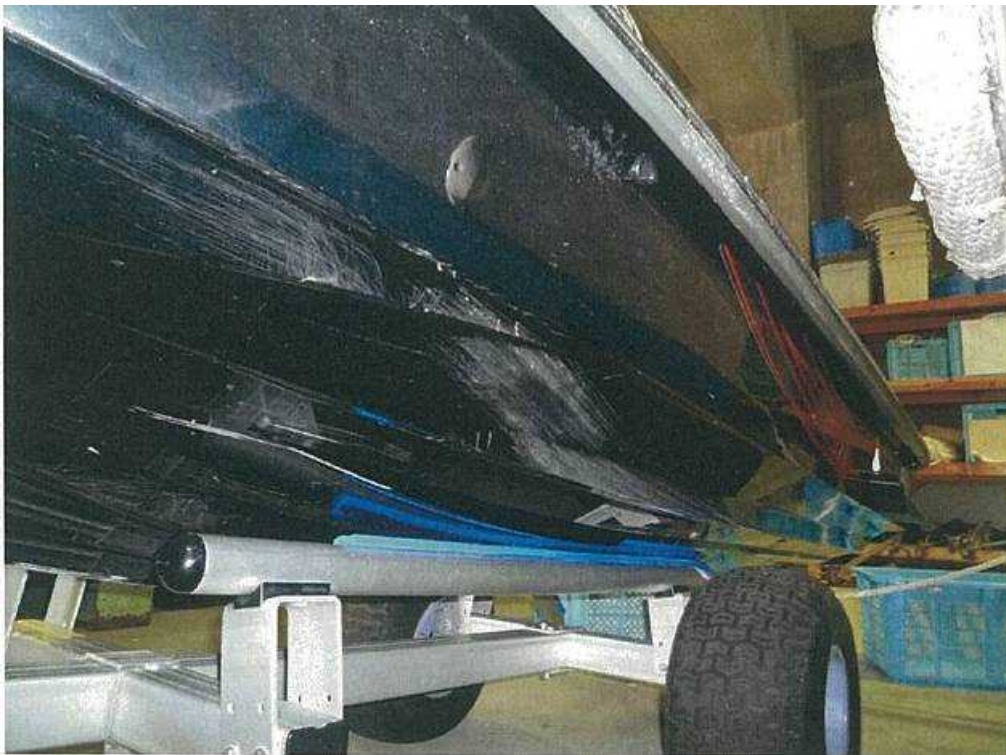
写真4 B船の損傷状況（左舷船底）
