船舶事故調査報告書

平成27年3月19日
 運輸安全委員会（海事専門部会）議決
 委員 庄司邦昭（部会長）
 委員 小須田 敏
 委員 根本美奈

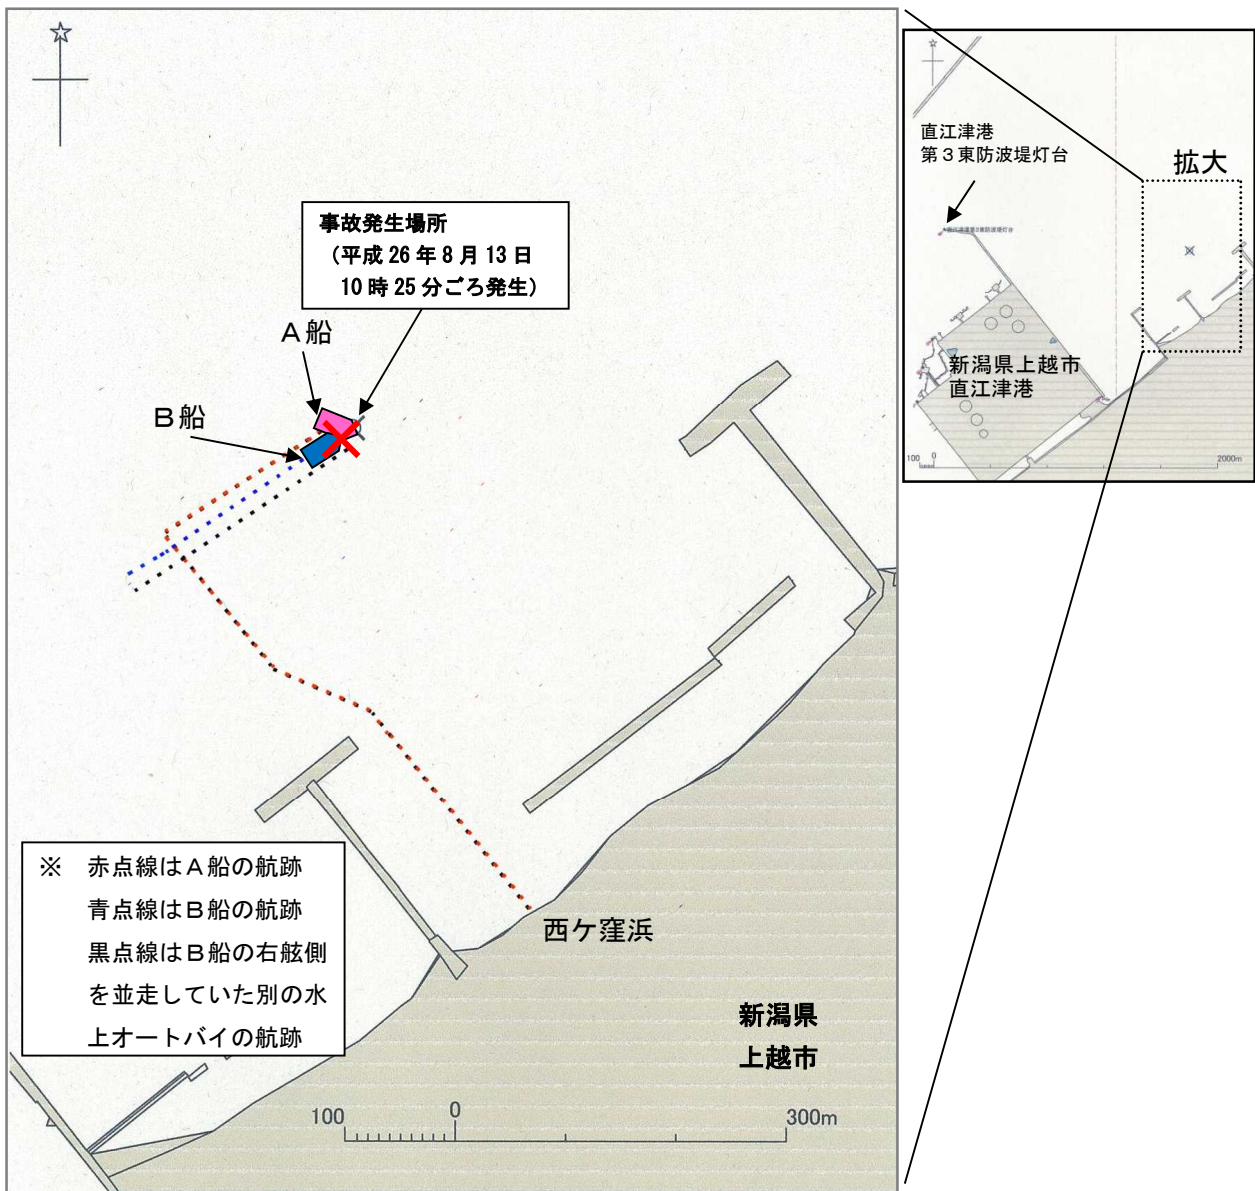
付図1 事故発生経過概略図

<p>3分ごろ西ヶ窪浜を出発した。</p> <p>A船は、約90km/hの速力で北西進した後、約60km/hに減速して北東進し、右舷側を遊走していた水上オートバイ仲間のB船を追い越した後、船長Aが操縦ハンドルを右に切り、スロットルレバーを戻して船首を東北東へ向けて惰性で前進した。</p> <p>A船は、船長Aが、エンジン音が聞こえたので振り向いたところ、B船が、右舷後方約20mに接近していることに気づき、操縦ハンドルを左に切り、加速して避けようとしたものの、10時25分ごろ、西ヶ窪浜北西方沖において、その右舷船首部とB船の左舷船首部が衝突した。</p> <p>B船は、船長Bが1人で乗り組み、座席の後部に同乗者Bを乗せ、8月13日10時00分ごろ西ヶ窪浜を出発し、同浜北西方沖で水上オートバイ4～5台と共に遊走していた。</p> <p>船長Bは、約30～35km/hの速力で北東進中、A船がB船の後方を通過した後、左舷側からB船を追い越して行くのを視認した。</p> <p>船長Bは、A船が追い越して間もなく右転し、B船の左舷船首方を惰性で前進しているのを認めて衝突の危険を感じ、とっさにスロットルレバーを戻したものの、B船とA船が衝突した。</p> <p>船長A、船長B及び同乗者Bは、衝突の衝撃で海上に投げ出された。</p> <p>同乗者Bは、自力でB船に乗ることができなかったので、船長A、船長B及び付近で遊走していた他の水上オートバイ仲間によってB船に引き上げ、西ヶ窪浜まで運ばれた後、救急車で病院へ搬送され、左肋骨骨折及び外傷性気胸と診断された。</p> <p>(付図1 事故発生経過概略図 参照)</p>
<p>気象・海象</p>	<p>気象：天気 晴れ、風向 北、風力 2、視界 良好</p> <p>海象：波向 北、波高 約50cm</p>
<p>その他の事項</p>	<p>船長Aは、8月12日22時00分ごろに水上オートバイ仲間と共に出発し、自動車を運転して、13日02時00分ごろに西ヶ窪浜に到着後、仲間とバーベキューを行い、短時間の仮眠をとり、05時00分ごろから途中で休憩を挟みながら遊走を断続的に行っていたので、ほとんど睡眠がとれていなかった。</p> <p>船長Bは、13日06時30分ごろに自宅を出発し、09時30分ごろに西ヶ窪浜に到着後、船長A等と合流し、遊走を始めた。</p> <p>船長Bは、本事故発生前、操縦ハンドルを操作してA船を避けようとしたが、右舷側を並走していた別の水上オートバイと衝突するかもしれないと思い、スロットルレバーを操作した。</p> <p>船長A及び船長Bは、直江津港で遊走を行うのは初めてであった。</p> <p>船長A、船長B及び同乗者Bは、いずれも救命胴衣を着用しており、アルコール類を摂取していなかった。</p>

<p>分析</p> <p>乗組員等の関与 船体・機関等の関与 気象・海象等の関与 判明した事項の解析</p>	<p>A あり、B なし A なし、B なし A なし、B なし</p> <p>A船は、西ヶ窪浜北西方沖を北東進中、船長Aが、B船を左舷側から追い越した後、操縦ハンドルを右に切って、スロットルレバーを戻す際、右舷方及び後方の確認を行っていなかったことから、B船の前路に進出し、B船と衝突したものと考えられる。</p> <p>船長Aは、ほとんど睡眠がとれていなかったことから、覚醒水準が低下した状況であり、右舷方及び後方を確認することに思い至らなかった可能性があると考えられる。</p> <p>B船は、西ヶ窪浜北西方沖を北東進中、船長Bが、B船の左舷側を追い越したA船が右転し、B船の左舷前方を惰性で前進していることを認め、スロットルレバーを戻したものの、A船と衝突したものと考えられる。</p>
<p>原因</p>	<p>本事故は、西ヶ窪浜北西方沖において、A船及びB船が共に北東進中、船長Aが、B船を左舷側から追い越した後、操縦ハンドルを右に切って、スロットルレバーを戻す際、右舷方及び後方の確認を行っていなかったため、B船の前路に進出し、B船と衝突したことにより発生したものと考えられる。</p>
<p>参考</p>	<p>今後の同種事故等の再発防止に役立つ事項として、次のことが考えられる。</p> <ul style="list-style-type: none"> ・水上オートバイ仲間同士で遊走を行う際は、針路を変更する際の合図をあらかじめ定めるとともに、後方の安全確認を適切に行うこと。 ・睡眠不足の場合は、注意力が散漫となったり、判断力が低下することがあるので、水上オートバイの操縦を控えること。
