船舶事故調査報告書

平成27年7月23日
 運輸安全委員会（海事専門部会）議決
 委員 庄司邦昭（部会長）
 委員 小須田 敏
 委員 根本美奈

事故種類	衝突
発生日時	平成26年10月15日 12時40分ごろ
発生場所	北海道函館市恵山岬北北西方沖 恵山岬灯台から真方位343° 12.6海里（M）付近 （概位 北緯42° 00.95′ 東経141° 06.06′）
事故調査の経過	平成26年10月16日、本事故の調査を担当する主管調査官（函館事務所）ほか1人の地方事故調査官を指名した。 原因関係者から意見聴取を行った。
事実情報 船種船名、総トン数 船舶番号、船舶所有者等 L×B×D、船質 機関、出力、進水等	A 油タンカー 第十五 ^{ほくなん} 北南丸、179トン 141939、道南石油株式会社 39.36m（Lr）×7.30m×3.10m、鋼 ディーゼル機関、735kW、平成25年5月 B 漁船 第五十八 ^{ゆうしやう} 祐祥丸、16トン HK2-21171（漁船登録番号）、個人所有 16.41m（Lr）×4.41m×1.53m、FRP ディーゼル機関、漁船法馬力数160、昭和62年2月15日
乗組員等に関する情報	A 船長A 男性 66歳 四級海技士（航海） 免許年月日 昭和46年2月26日 免状交付年月日 平成26年4月28日 免状有効期間満了日 平成31年4月27日 B 船長B 男性 57歳 一級小型船舶操縦士・特殊小型船舶操縦士・特定 免許登録日 昭和52年8月26日 免許証交付日 平成24年8月29日 （平成30年7月28日まで有効）
死傷者等	なし
損傷	A 球状船首、船首外板及び左舷外板に擦過傷 B 左舷船尾の外板及びブルワークに破口、左舷船首及び左舷船尾防舷材に欠損、左舷船首ハンドレールに曲損、船尾浮力材が脱落
事故の経過	A船は、船長Aほか3人が乗り組み、平成26年10月14日北海道利尻 ^{りしり} 町沓形 ^{くつがた} 港を出港し、北海道室蘭市室蘭港に向かった。

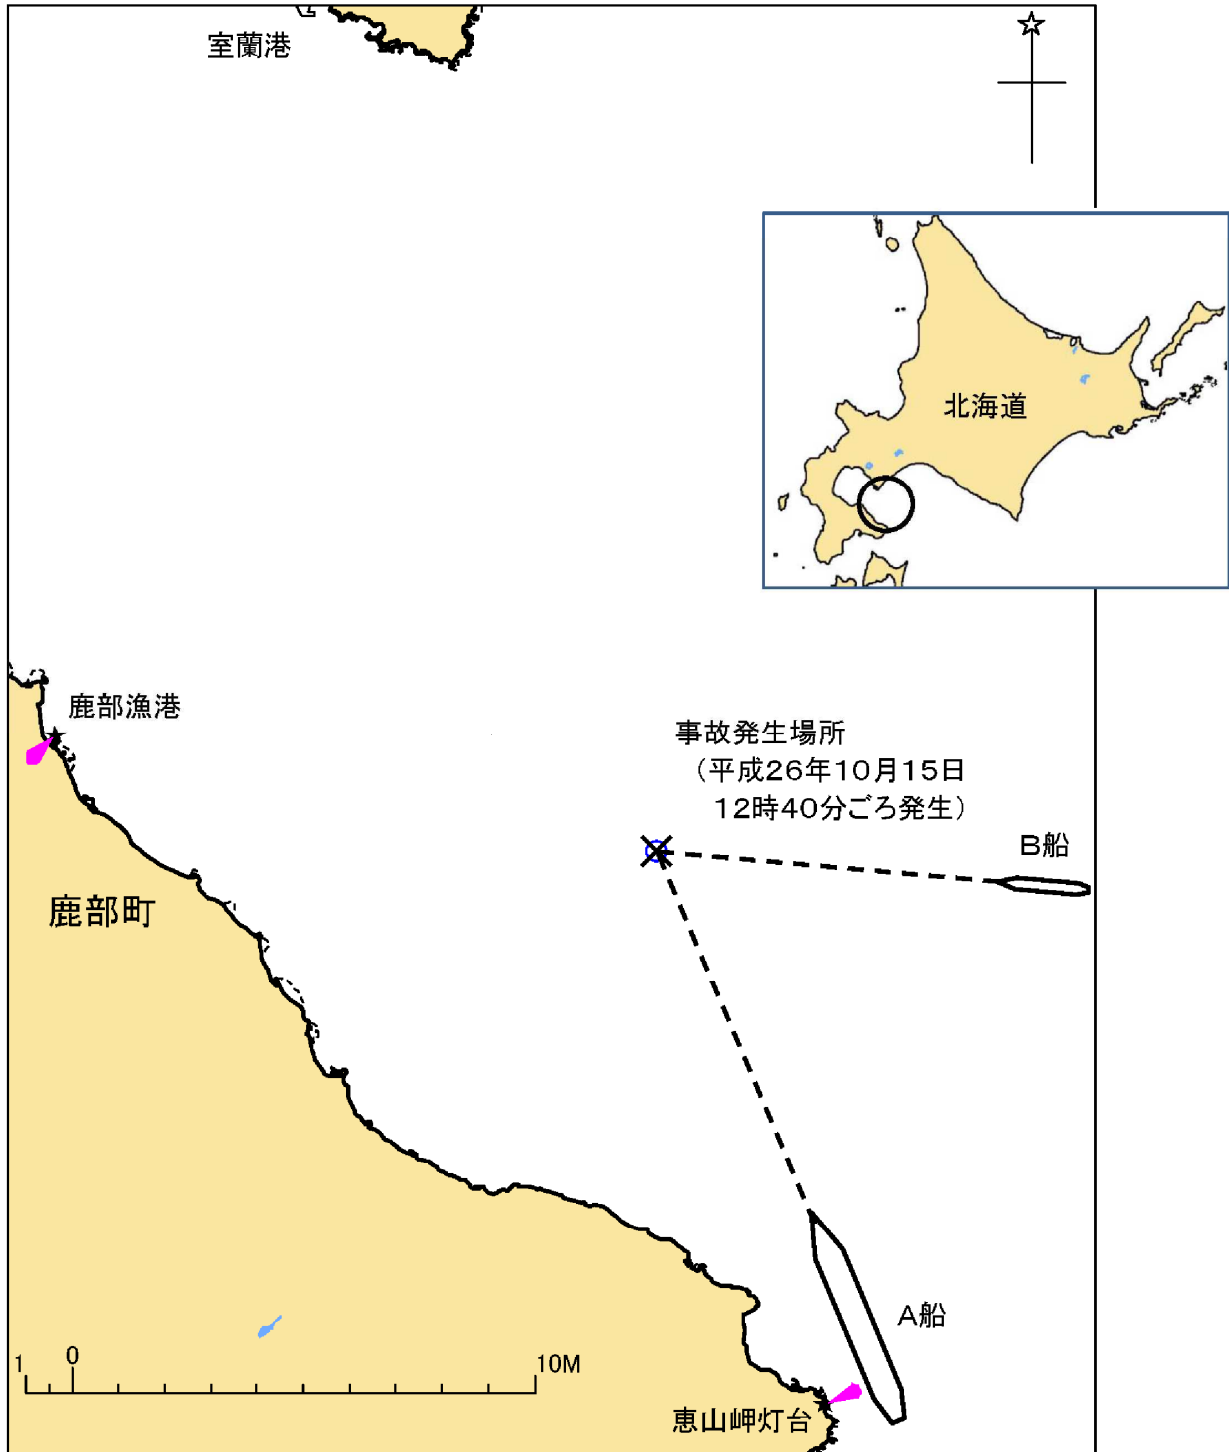
付図1 事故発生経過概略図

<p>A船は、15日11時45分ごろ恵山岬沖で船長Aが昇橋し、単独で船橋当直に当たり、約10.7ノット(kn)の速力(対地速力、以下同じ。)で、自動操舵により北北西進した。</p> <p>船長Aは、操舵室の右舷前部で目視により見張りに当たっていたところ、右舷船首方約3MにB船を視認し、その後、B船を右舷船首方約0.7~0.8Mに見る状況となって、B船が小型の漁船でA船よりも速いように見えたので、B船がA船の前方を支障なく通過して行くものと思い、12時36分ごろ操舵室内の左舷後部にある流し台に移動して昼食の後片付けとコーヒーの準備を始めた。</p> <p>A船は、同じ針路及び速力で北北西進中、船長Aが元の場所に戻って前方を見たとき、船首方至近にB船を認めたが、どうすることもできず、12時40分ごろ、恵山岬灯台から真方位343°12.6M付近で、その船首とB船の左舷船尾とが衝突した。</p> <p>船長Aは、B船がA船の左舷側を擦りながら離れて行くのを見て手動操舵に切り替え、右回頭してB船の確認に向かった。</p> <p>B船は、船長Bほか4人が乗り組み、すけとうだら固定式刺し網漁<small>しかべ</small>の操業を終え、帰港のため、北海道鹿部町鹿部漁港に向かった。</p> <p>船長Bは、乗組員を船室等で休ませ、単独で船橋当直に当たり、レーダーを8Mレンジで作動させ、約10.0knの速力で自動操舵により西進した。</p> <p>B船は、船長Bが、12時27分ごろ左舷船首方約2~3MにA船を視認し、A船が室蘭港方面に向かう商船で、その船首の向きを見て、これまでの経験から、A船の前方を約0.5M以上離して通過できるものと思い、その後右舷窓側にある椅子の前に立って、右舷前方約0.5Mを先行する僚船に注意を向けながら西進中、A船と衝突した。</p> <p>船長Bは、左舷船尾付近からの「ドーン」という音と同時にA船に押されて左回頭したことから、A船と衝突したことに気付き、直ちに機関を中立として損傷状況を確認したところ、左舷船尾に破口を生じて浸水していたことから、戻って来たA船に横着けした。</p> <p>その後、B船はA船に横抱きされて鹿部漁港に戻り、A船は海上保安庁の指示により同漁港から函館港に向かった。</p> <p>(付図1 事故発生経過概略図 参照)</p>

<p>り、本事故当時、健康状態も良好であった。</p> <p>船長Bは、B船にモーターホーンが装備されていたが、本事故時を含め、これまで汽笛信号を行ったことがなかった。</p>
<p>分析</p> <p>乗組員等の関与 船体・機関等の関与 気象・海象等の関与 判明した事項の解析</p>	<p>A あり、B あり A なし、B なし A なし、B なし</p> <p>A船は、恵山岬北北西方沖を北北西進中、船長Aが、右舷船首方にB船を認めた際、B船がA船よりも速いように見えたので、B船がA船の前方を通過すると思い、B船に対する見張りを適切に行っていなかったことから、B船と接近していることに気付かずに航行し、B船と衝突したものと考えられる。</p> <p>B船は、恵山岬北北西方沖を西進中、船長Bが、左舷船首方にA船を認めた際、A船の前方を約0.5M以上離して通過できるものと思い、A船に対する見張りを行っていなかったことから、A船と接近していることに気付かずに航行し、A船と衝突したものと考えられる。</p> <p>船長Bは、左舷船首方約2～3Mに相手船を視認した際、これまでの経験から、B船がA船の前方を約0.5M以上離して通過できるものと思った可能性があると考えられる。</p>
<p>原因</p>	<p>本事故は、恵山岬北北西方沖において、A船が北北西進中、B船が西進中、船長Aが、右舷船首方にB船を認めた際、B船がA船の前方を通過すると思い、B船に対する見張りを適切に行っておらず、また、船長Bが、左舷船首方にA船を認めた際、B船がA船の前方を通過できると思い、A船に対する見張りを行っていなかったため、互いに接近していることに気付かずに航行し、両船が衝突したことにより発生したものと考えられる。</p>
<p>参考</p>	<p>今後の同種事故等の再発防止に役立つ事項として、次のことが考えられる。</p> <ul style="list-style-type: none"> ・レーダー等で方位変化の有無を観察するなど、常時適切な見張りを行うこと。
