船舶事故調査報告書

平成27年12月17日
 運輸安全委員会（海事専門部会）議決
 委員 庄司邦昭（部会長）
 委員 小須田 敏
 委員 根本美奈

事故種類	被引浮体搭乗者負傷
発生日時	平成26年8月15日 13時10分ごろ
発生場所	和歌山県 ^{ひろがわ} 広川町 ^{からお} 唐尾漁港西南西方沖 唐尾港北防波堤灯台から真方位252°730m付近 （概位 北緯34°00.3′ 東経135°08.2′）
事故の概要	水上オートバイ ^{ドル} DOLU ^{ドル} DORUは、浮体をえい航して航行中、また、水上オートバイ ^{ルース} LOOSEは、発進した直後、浮体と LOOSE とが衝突し、浮体の搭乗者1人が負傷した。 LOOSE には、左舷船首部に擦過傷が生じた。
事故調査の経過	平成26年8月20日、本事故の調査を担当する主管調査官（神戸事務所）ほか1人の地方事故調査官を指名した。 原因関係者から意見聴取を行った。
事実情報 船種船名、総トン数 船舶番号、船舶所有者等 L×B×D、船質 機関、出力、進水等	A 水上オートバイ DOLU DORU、0.2トン 250-57024大阪、個人所有 3.02m (Lr) × 1.12m × 0.45m、FRP ガソリン機関、183.90kW、平成26年7月 B 水上オートバイ LOOSE、0.1トン 250-57001大阪、個人所有 2.85m (Lr) × 1.06m × 0.43m、FRP ガソリン機関、221.00kW、平成26年7月
乗組員等に関する情報	A 船長A 男性 33歳 特殊小型船舶操縦士 免許登録日 平成22年9月27日 免許証交付日 平成22年9月27日 （平成27年9月26日まで有効） 搭乗者A ₁ 男性 35歳 B 船長B 男性 33歳 特殊小型船舶操縦士 免許登録日 平成25年8月30日 免許証交付日 平成25年8月30日 （平成30年8月29日まで有効）
死傷者等	負傷 1人（搭乗者A ₁ ）

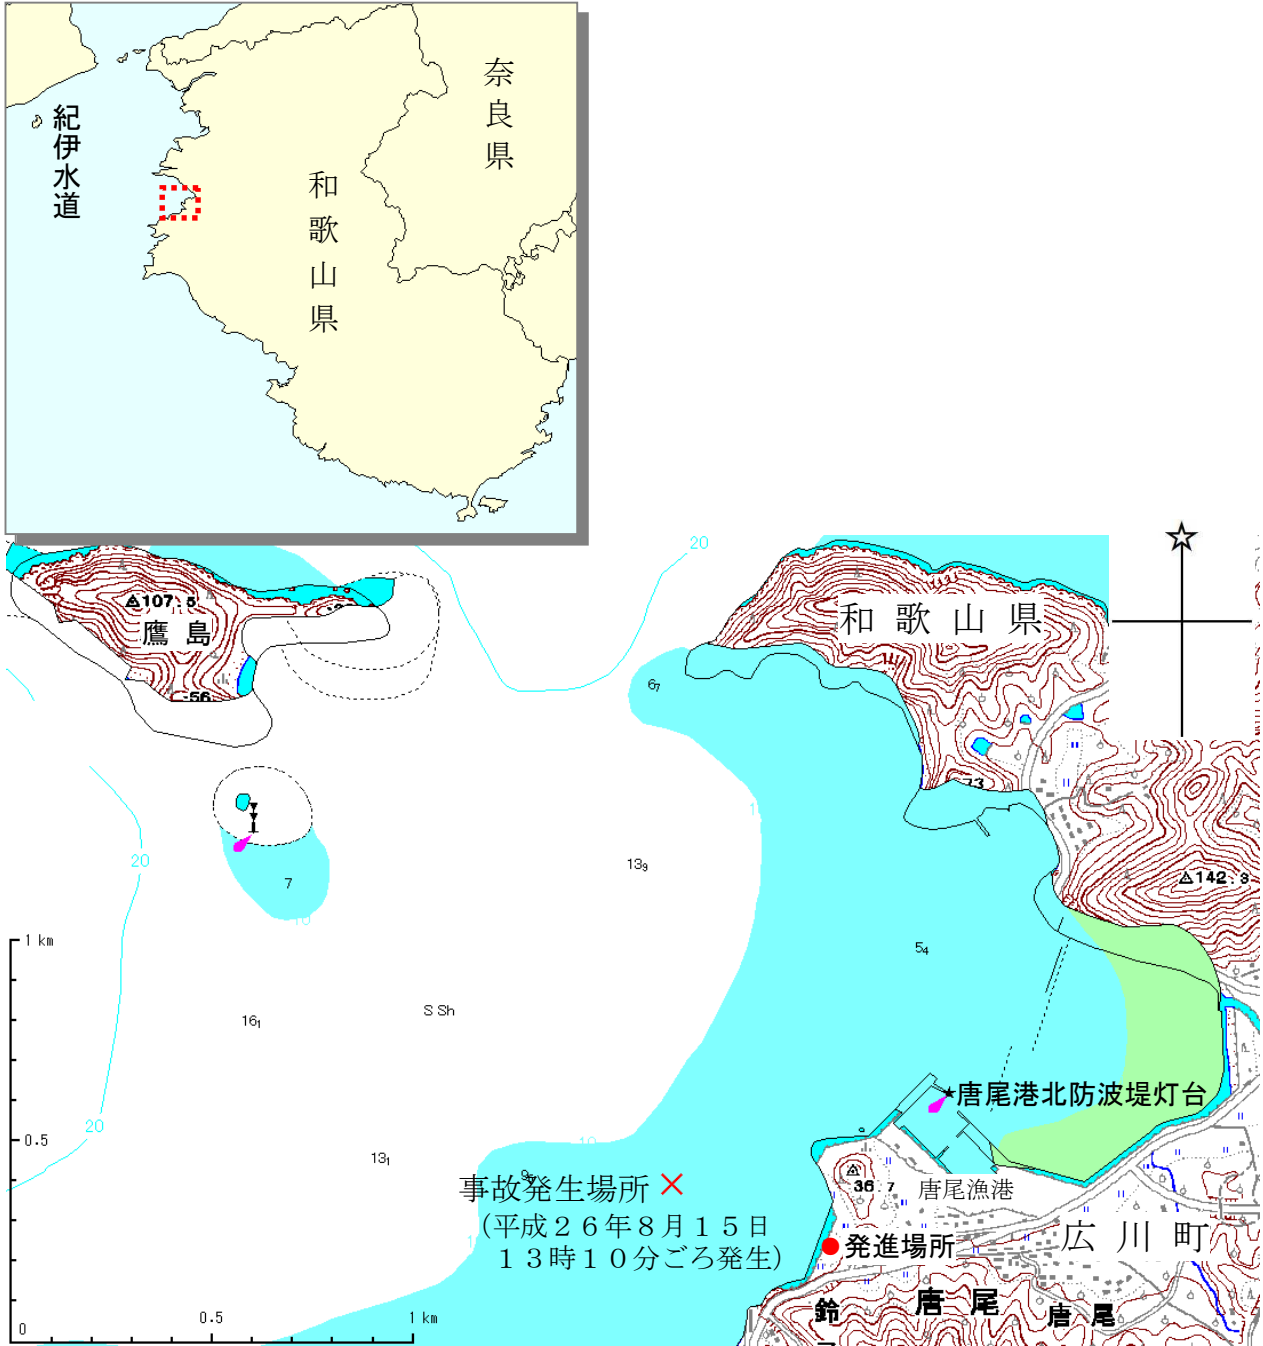
付図1 事故発生経過概略図

<p>損傷</p>	<p>A なし B 左舷船首部に擦過傷</p>
<p>気象・海象</p>	<p>気象：天気 晴れ、風向 南西、風力 2、視界 良好 海象：海上 平穏</p>
<p>事故の経過</p>	<p>A船は、船長Aが1人で乗り組み、座席後部に家族1人（以下「同乗者A」という。）を乗せ、後方に知人（以下「搭乗者」という。）3人を乗せた浮体（以下「本件浮体」という。）を長さ約18mの化学繊維製索でえい航し、B船ほか1隻の水^{みづ}上オートバイと共に唐尾漁港南西方の砂浜から北西方沖の広川町^{ひろがわ}鷹島^{たかしま}へ向けて発進した。</p> <p>A船は、約30km/hの速力で3隻のうちの先頭を航行し、本件浮体の右舷後方にB船が、本件浮体の左舷後方に他の水上オートバイがそれぞれ航行していた。</p> <p>船長Aは、速力を保持して西北西進中、本件浮体から搭乗者の1人（以下「搭乗者A₂」という。）が落水したことを同乗者Aから知らされ、減速し、振り返って落水した搭乗者A₂を確認したのち、一旦左に膨らんでから右旋回を始め、本件浮体を時折見ながら大きく右旋回を行い、反転して搭乗者A₂の所へ向かった。</p> <p>船長Aは、搭乗者A₂に近づいて減速した際、本件浮体がA船の正船尾方から左舷方に外れた所に存在して前方へ進んでいること、及び本件浮体の前方にB船をそれぞれ認めたものの、どうすることもできず、平成26年8月15日13時10分ごろ、本件浮体とB船とが衝突し、搭乗者2人が落水したことを見た。</p> <p>船長Aは、落水した搭乗者2人の所へ向かい、そのうちの1人（以下「搭乗者A₁」という。）を救助した際、搭乗者A₁が左脇腹の痛みを訴えたので、発進場所へ戻った。</p> <p>搭乗者A₁は、砂浜に戻ったのちに次第に痛みが増し、仲間の119番通報で到着した救急車、及びドクターヘリによって和歌山県海南市の病院に搬送され、肋骨骨折と診断された。</p> <p>B船は、船長Bが1人で乗り組み、A船に次いで発進し、本件浮体の右舷後方約30mを約30km/hの速力で西北西進していたところ、船長Bが、波で跳ねた本件浮体の左側に座っていた搭乗者A₂が落水したことを目撃し、スロットルレバーを放して惰力で進行した。</p> <p>船長Bは、搭乗者A₂の所に他の水上オートバイが近づいていること、及びA船が右旋回を開始したところを認めたのち、左舷方に視線を移し、B船が停船するまで搭乗者A₂の様子を見た。</p> <p>船長Bは、B船が停船し、ふと船首方を見た際、本件浮体が底面を見せ、横滑りする状態でB船に向かって来ることを認めたので、衝突を避けようと思い、操縦ハンドルを右に切ってB船を発進させたところ、B船の左舷船首部と本件浮体の左側面とが衝突し、同時に自らは船尾方に飛び込んだ。</p>

<p>船長Bは、搭乗者A₁及び他の搭乗者が海に浮いていることを認め、B船に戻って両人の所へ救助に向かい、他の搭乗者を乗せて発進場所へ戻った。</p> <p>(付図1 事故発生経過概略図 参照)</p>
その他の事項	<p>船長Aは、同乗者Aに船尾方を向かせて座らせ、本件浮体の状況を確認させていた。</p> <p>船長Aは、今までに浮体をえい航した経験を有していた。</p> <p>船長Bは、搭乗者3人が本件浮体に膝を伸ばして座り、両手が持ち手を持っていることを認めていた。</p> <p>船長Bは、右旋回を開始したA船を見て以降、A船を見ていなかった。</p> <p>船長A、同乗者A及び浮体の搭乗者3人並びに船長Bは、全員が救命胴衣を着用していた。</p>
分析 乗組員等の関与 船体・機関等の関与 気象・海象等の関与 判明した事項の解析	<p>A あり、B あり</p> <p>A なし、B なし</p> <p>A なし、B なし</p> <p>A船は、唐尾漁港西南西方沖において、本件浮体をえい航して西北西進中、船長Aが、落水した搭乗者A₂を救助することとして約30km/hの速力で右旋回を行ったことから、本件浮体が、右舷側後方で停止していたB船に向けて横滑りする状況となり、本件浮体とB船とが衝突し、搭乗者A₁が負傷したものと考えられる。</p> <p>B船は、唐尾漁港西南西方沖において、本件浮体の右舷後方を西北西進中、船長Bが、搭乗者A₂が落水したことを認め、スロットルレバーを放し、停船するまでの間、搭乗者A₂に注意を向け、船首方の見張りを適切に行っていなかったことから、本件浮体が横滑りしてB船に接近していることに気付くのが遅れ、操縦ハンドルを右に切って発進したものの、B船と本件浮体とが衝突し、搭乗者A₁が負傷したものと考えられる。</p>
原因	<p>本事故は、唐尾漁港西南西方沖において、本件浮体をえい航したA船及びB船が共に西北西進中、船長Aが、落水した搭乗者A₂を救助することとして約30km/hの速力で右旋回を行い、また、船長Bが、搭乗者A₂に注意を向け、船首方の見張りを適切に行っていなかったため、本件浮体とB船とが衝突したことにより発生したものと考えられる。</p>

参考	<p>今後の同種事故等の再発防止に役立つ事項として、次のことが考えられる。</p> <ul style="list-style-type: none"> ・船舶は、浮体をえい航して航行する場合、旋回することによって浮体が正船尾方を外れて外側に振れる場合があることを理解し、後方をついてくる他船の状況を把握した上で速力を減じて旋回を

<p>行うこと。</p> <ul style="list-style-type: none"> ・浮体をえい航する船舶の後方を航行する場合、同船舶及び浮体の動きを常に注意すること。
--	---
