## 船舶事故調査報告書

平成28年10月27日  
 運輸安全委員会（海事専門部会）議決  
 委員 庄 司 邦 昭（部会長）  
 委員 小須田 敏  
 委員 根 本 美 奈

事故種類	被引浮体搭乗者死亡
発生日時	平成27年7月4日 15時50分ごろ
発生場所	滋賀県大津市大物地先（琵琶湖西部） 大物基地四等三角点から真方位119°400m付近 （概位 北緯35°12.6′ 東経135°56.2′）
事故の概要	水上オートバイOKUYAMAは、浮体をえい航中、浮体が浅瀬に上げられていた水上オートバイに接触し、浮体の搭乗者が死亡した。
事故調査の経過	平成27年7月6日、本事故の調査を担当する主管調査官（神戸事務所）ほか1人の地方事故調査官を指名した。 原因関係者から意見聴取を行った。
事実情報 船種船名、総トン数 船舶番号、船舶所有者等 L×B×D、船質 機関、出力、進水等	水上オートバイ OKUYAMA、0.2トン 250-53496大阪、個人所有 2.93m (Lr) × 1.16m × 0.44m、FRP ガソリン機関、96.4kW、平成20年5月
乗組員等に関する情報	操縦者 男性 45歳 二級小型船舶操縦士・特殊小型船舶操縦士・特定 免許登録日 平成14年9月10日 平成25年8月7日をもって失効していた。 搭乗者 男性 27歳
死傷者等	死亡 1人（搭乗者）
損傷	なし
気象・海象	気象：天気 雨、風向 南、風力 1、視界 良好 水象：波高 約0.3m
事故の経過	本船は、操縦者が1人で乗り組み、知人1人を座席前部に乗せ、搭乗者を乗せた浮体（以下「本件浮体」という。）を長さ約20mのえい航索を使用してえい航し、大物の砂浜を発進し、同砂浜南東方沖で遊走した。 操縦者は、約10分間遊走を行った後、発進場所に戻ることにし、約30～40km/hの速力（対地速力、以下同じ。）で北西進した。 操縦者は、大物の砂浜に近づいたので、遠心力を利用して本件浮体を同砂浜に寄せようと思い、右に急旋回した。 操縦者は、大物の砂浜に寄せた本件浮体から搭乗者が降りなかった

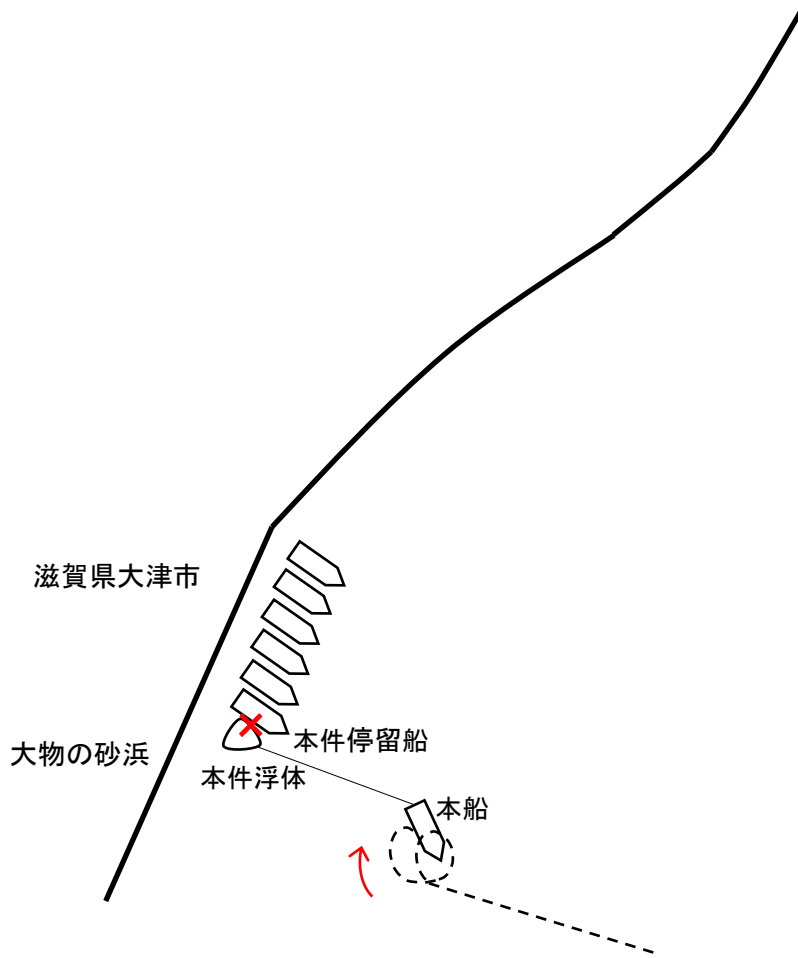
付図2 事故発生経過概略図

<p>ので、再度本件浮体を同砂浜に寄せるために2回目の急旋回をした後、スロットルレバーを放して後方を振り向いたところ、本件浮体が‘無人で浅瀬に上げられていた水上オートバイ6隻のうち一番南側の水上オートバイ’（以下「本件停留船」という。）に接触するのを見て、搭乗者を助けようとして湖に飛び込んだ。</p> <p>大物の砂浜から本船の遊走を見ていた知人（以下「本件目撃者」という。）は、本船が2回目の急旋回を始めて本件浮体が本件停留船に向かってのを見て、本件浮体が本件停留船に接触すると思い、湖に入って本件浮体を止めようとしたが、本件浮体の速力が速くて止めることができず、平成27年7月4日15時50分ごろ、本件浮体と本件停留船とが接触し、その衝撃で搭乗者が飛ばされる場所を目撃した。</p> <p>搭乗者は、本件停留船の北側で浅瀬に上げられていた水上オートバイに当たった。</p> <p>搭乗者は、救急車で病院に搬送されたが、6日01時17分ごろ死亡し、死因は右急性硬膜下血腫による出血性ショックと診断された。（付図1 事故発生場所概略図、付図2 事故発生経過概略図、写真1 本件浮体の状況（カバー部分）、写真2 本件浮体の状況（気室部分） 参照）</p>
<p>その他の事項</p>	<p>操縦者は、知人5人と共にバーベキューをしたり、本船で遊走したりする目的で大物の砂浜に来ていた。</p> <p>操縦者は、これまでに浮体をえい航した経験が7～8回あった。</p> <p>操縦者は、大物の砂浜沖約7mの所でそれぞれ船首を南東方に向けていた本件停留船を含む6隻の水上オートバイを認めていた。</p> <p>操縦者は、大物の砂浜を発進する際、搭乗者に対して本件浮体から降りるタイミング等の打合せを行っていなかった。</p> <p>本件目撃者は、本船が発進場所に向けて約60km/hの速力で本件浮体をえい航しているものと思った。</p> <p>本件目撃者は、操縦者が砂浜にいる知人に本件浮体を振り回しているところを見てもらおうとして急旋回したものと思った。</p> <p>操縦者及び搭乗者等は、本事故当時、全員が救命胴衣を着用していた。</p>

<p>分析</p> <p>乗組員等の関与</p> <p>船体・機関等の関与</p> <p>気象・海象等の関与</p> <p>判明した事項の解析</p>	<p>あり</p> <p>なし</p> <p>なし</p> <p>搭乗者の死因は、右急性硬膜下血腫による出血性ショックであった。</p> <p>本船は、大物の砂浜沖において、本件浮体をえい航中、操縦者が本件停留船に接近して右旋回したことから、本件浮体が遠心力により左</p>

<p>舷方に振れて本件停留船と接触し、その衝撃で搭乗者が飛ばされて本件停留船の北側で浅瀬に上げられていた水上オートバイに当たって死亡したものと考えられる。</p> <p>操縦者は、小型船舶操縦免許証が失効していたことから、本船の操縦を行ってはいなかった。</p>
<b>原因</b>	<p>本事故は、本船が、大物の砂浜沖において、本件浮体をえい航中、操縦者が本件停留船に接近して右旋回したため、本件浮体が遠心力により左舷方に振れて本件停留船と接触し、その衝撃で搭乗者が飛ばされて本件停留船の北側で浅瀬に上げられていた水上オートバイに当たったことにより発生したものと考えられる。</p>
<b>参考</b>	<p>今後の同種事故等の再発防止及び被害の軽減に役立つ事項として、次のことが考えられる。</p> <ul style="list-style-type: none"> <li>・ 浮体をえい航する際は、安全な旋回半径及び速力で旋回すること。</li> <li>・ 浮体の搭乗者は、頭部保護用具を装着することが望ましい。</li> </ul>

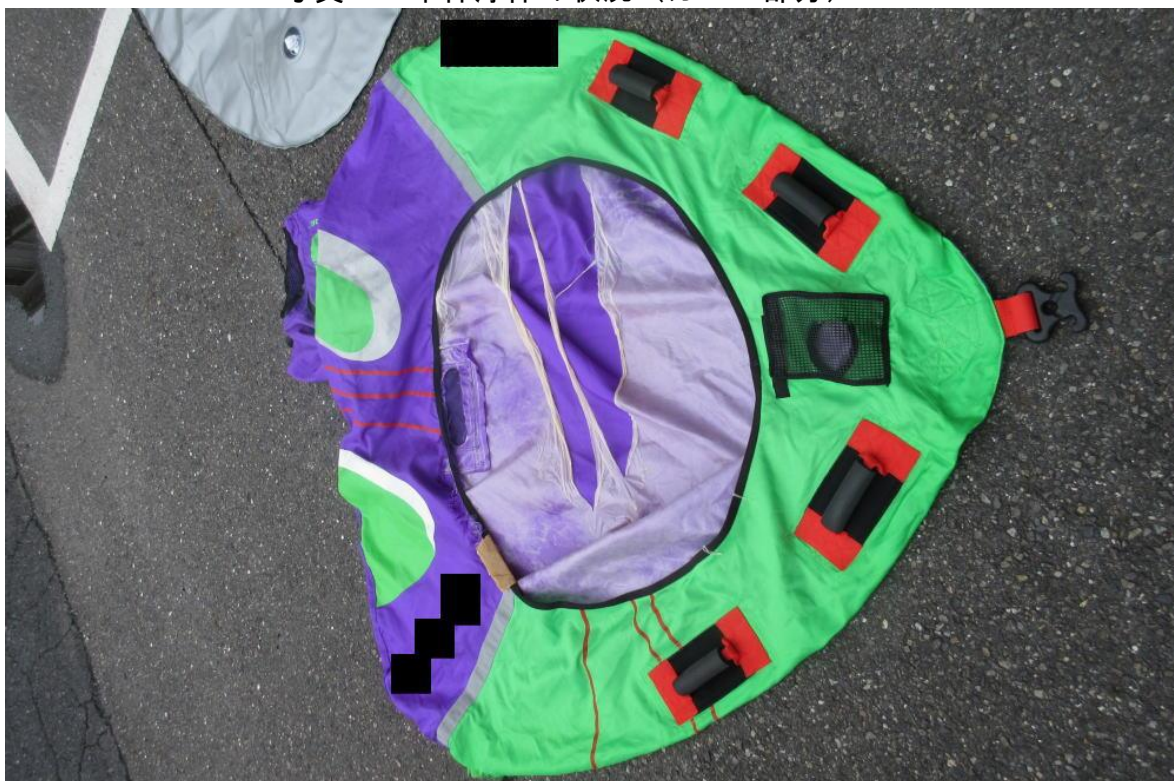
写真1 本件浮体の状況（カバー部分）

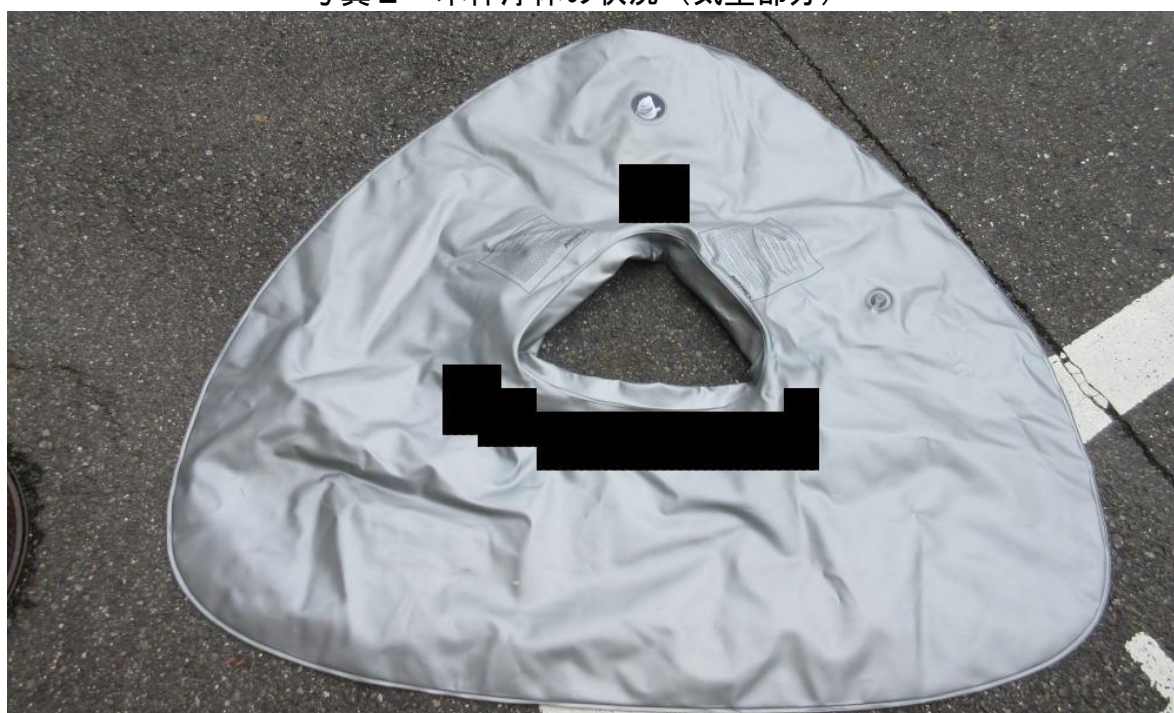
写真2 本件浮体の状況（気室部分）
