船舶事故調査報告書

事故種類	乗揚（定置網）
発生日時	平成27年8月13日 15時15分ごろ
発生場所	千葉県富津市 ^{はまかなや} 浜金谷港南西方沖 金谷港第1防波堤灯台から真方位242°1,220m付近 （概位 北緯35°09.6′ 東経139°48.5′）
事故の概要	プレジャーボート ^{クリエイター} Creatorは、北北西進中、ロープ等がプロペラに絡み、航行不能となった。 Creator は、船底に擦過傷等を生じた。
事故調査の経過	平成27年8月14日、本事故の調査を担当する主管調査官（横浜事務所）を指名した。 なお、後日、1人の地方事故調査官を新たに指名した。 原因関係者からの意見聴取手続きを行った。
事実情報 船種船名、総トン数 船舶番号、船舶所有者等 L×B×D、船質 機関、出力、進水等	プレジャーボート Creator、3.8トン 235-49579神奈川、神奈川トヨタ商事株式会社（船舶所有者）、湘南サニーサイドマリーナ株式会社（船舶借入人） 7.07m (Lr) × 2.83m × 1.47m、軽合金 ディーゼル機関、124.00kW、平成23年4月
乗組員等に関する情報	船長 男性 44歳 二級小型船舶操縦士 免許登録日 平成27年7月17日 免許証交付日 平成27年7月17日 （平成32年7月16日まで有効）
死傷者等	なし
損傷	本船 船底に擦過傷等 定置網 垣網及び浮子の破損等
気象・海象	気象：天気 曇り、風向 南西、風力 4 海象：波向 南西、波高 約0.5m 千葉県富津市には、8月13日04時40分に雷注意報が発表され、本事故時も継続していた。
事故の経過	本船は、船長が1人で乗り組み、親族3人及び知人2人（以下「同乗者」という。）を乗せ、神奈川県横須賀市所在のマリーナ（以下「本件マリーナ」という。）から平成27年8月13日12時00分

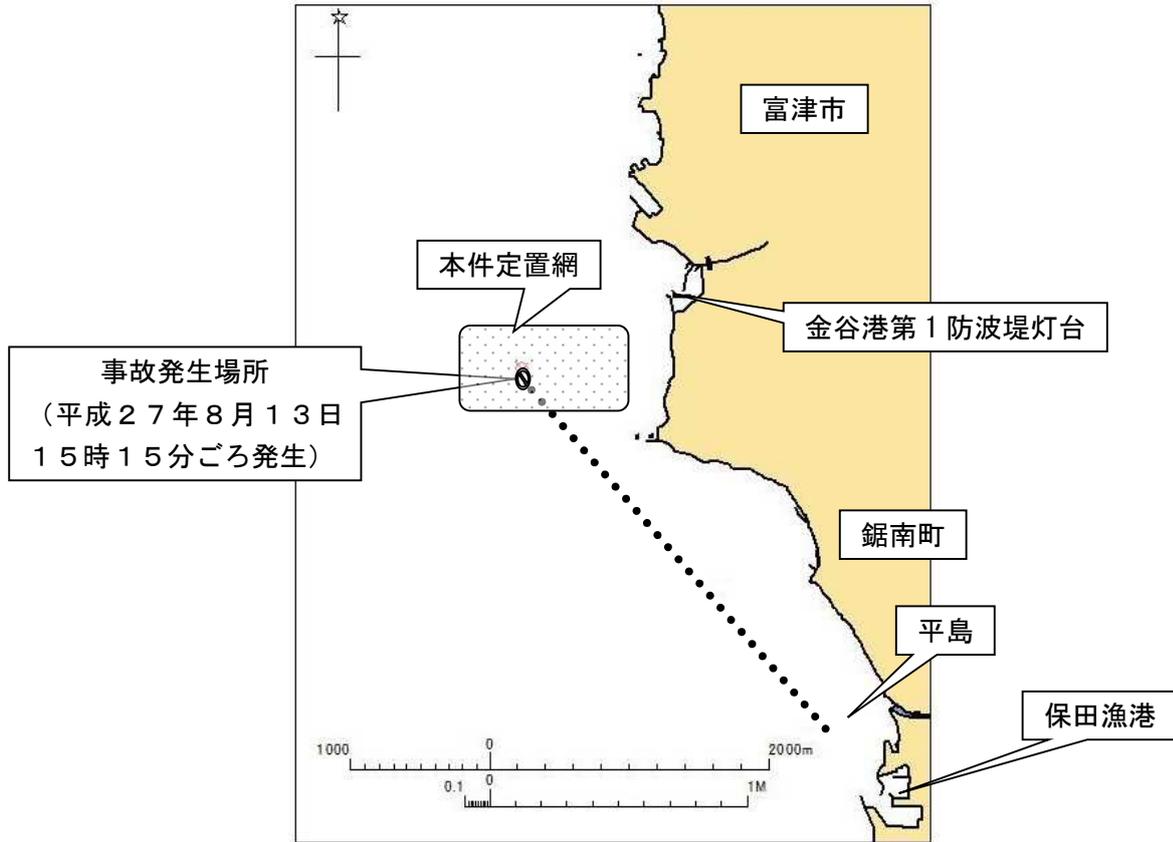
付図1 事故発生経過概略図

<p>ごろ出航した。</p> <p>船長は、本件マリーナの職員から配布された推薦航路に沿って、浜金谷港南西方沖に設置されている定置網（以下「本件定置網」という。）及び千葉県鋸南町保田漁港西方沖に設置されている定置網に注意しながら保田漁港に到着した。</p> <p>船長は、昼食を済ませた後、13時30分ごろ本件マリーナに向けて保田漁港を出港したが、到着時刻が気になり、また、風が強くなってきたので、平島西方を通過した後、本件マリーナに向けて最短距離を航行する針路とした。</p> <p>船長は、浜金谷港南西方沖において、本船を北北西進させていたところ、左舷船首方にブイ（以下「本件ブイ」という。）を認めたので主機のクラッチを中立にし、同乗者の1人と共に本件ブイの周囲を観察したものの、浮子及びロープ等を認めなかったため、同クラッチを前進に入れて微速力で続航した。</p> <p>本船は、船長が、船首方約10mのところにある浮子に気付いて主機のクラッチを中立にし、同浮子から離れようと同クラッチを後進に入れたところ、15時15分ごろ、主機が停止した。</p> <p>船長は、本件マリーナに連絡して救助を要請し、本件マリーナの職員からドライブユニットをチルトアップしてみるよう助言を受け、チルトアップしようとしたが、できなかったためプロペラに絡網したことを知り、海上保安庁に連絡して救助を要請した。</p> <p>本船は、来援した本件マリーナの所属艇により、乗船者全員が救助され、本件マリーナにえい航された。</p> <p>（付図1 事故発生経過概略図 参照）</p>
<p>その他の事項</p>	<p>本件定置網は、網の形状に沿って海面上に黄色の浮子が多数設置され、囲い網の南端部に本件ブイが、北端部、垣網の中央部及び陸側端部に本件ブイと同様のブイが、それぞれ1つずつ設置されていた。</p> <p>本件ブイは、直径約1.4mの黄色の円柱形フロートに高さ約3mのアルミニウム合金製のヤグラが取り付けられていた。</p> <p>船長は、小型船舶操縦士の免許取得後、船舶を操縦するのが初めてであり、本事故発生海域を航行した経験がなかった。</p> <p>船長は、本事故当時、本船に搭載されているGPSプロッターの電源を入れていたが、その使い方が分からず、船位を確認することなく目視のみを頼りに航行しており、また、画面上に、航跡が表示されない設定になっていることを知らなかった。</p> <p>船長は、本事故時、GPSプロッター画面上に表示されていた本件定置網の概略位置の表示に気付かなかった。</p> <p>船長は、本事故時、本件定置網の垣網のアンカーロープの浮子に至近で気付いたものの、定置網の水面下の構造を知らなかったため、潮流を受けて海中に沈んでいた垣網のアンカーロープ等に気付かなかっ</p>

<p>た。</p> <p>本事故発生場所付近には、本事故当時、北方向に流れる約0.2～0.5ノットの潮流があった。</p> <p>本船の乗船者は、全員が救命胴衣を着用していた。</p> <p>当委員会の報告書によれば、平成20年以降、船舶が本件定置網に接触した事例が7件あった。</p> <p>本件定置網を所有している漁業協同組合は、付近航行船舶の乗揚防止のために本件ブイと同様のブイを増設するなどの対策を講じており、また、東京湾近郊の各マリーナは、プレジャーボートの運航者に対し、本事故海域付近の定置網に関する情報提供を行っている。</p>
<p>分析</p> <p>乗組員等の関与</p> <p>船体・機関等の関与</p> <p>気象・海象等の関与</p> <p>判明した事項の解析</p>	<p>あり</p> <p>なし</p> <p>なし</p> <p>本船は、浜金谷港南西方沖を北北西進中、船長が、GPSプロッターで船位の確認をしていなかったことから、本件定置網に向けて航行していることに気付かず、至近で本件定置網の浮子に気付いて主機のクラッチを後進に入れたものの、本件定置網の垣網に乗り揚げたものと考えられる。</p> <p>船長は、GPSプロッターの使い方が分からなかったことから、目視を頼りに航行したものと考えられる。</p>
<p>原因</p>	<p>本事故は、本船が、浜金谷港南西方沖を北北西進中、船長が、GPSプロッターで船位の確認をしていなかったため、本件定置網に向けて航行していることに気付かず、至近で本件定置網の浮子に気付いて主機のクラッチを後進に入れたものの、本件定置網の垣網に乗り揚げたことにより発生したものと考えられる。</p>
<p>参考</p>	<p>本事故後、船長及び運航管理会社は、次の改善措置を採った。</p> <ul style="list-style-type: none"> ・携帯電話機に、船位や航跡を表示させることのできるアプリケーションソフトウェアを搭載し、GPSプロッターと併用する。 <p>今後の同種事故等の再発防止に役立つ事項として、次のことが考えられる。</p> <ul style="list-style-type: none"> ・常に船位を確認し、定置網設置海域に接近しないよう注意して航行すること。
