船舶事故調査報告書

平成28年2月4日
 運輸安全委員会（海事専門部会）議決
 委員 庄 司 邦 昭（部会長）
 委員 小須田 敏
 委員 根 本 美 奈

事故種類	衝突
発生日時	平成26年8月20日 15時30分ごろ
発生場所	阪神港尼崎西宮芦屋区の甲子園浜沖 <small>おおぜきしほとういまづ</small> 大関酒造今津灯台から真方位159°830m付近 （概位 北緯34°42.8′ 東経135°21.0′）
事故の概要	水上オートバイMiyabi Express <small>ミヤビ エクスプレス</small> は、南西進中、また、水上オートバイFX140 <small>エフエックス</small> は、北西進中、両船が衝突した。 Miyabi Express は、船長及び知人1人が負傷し、左舷中央部に亀裂が生じ、また、FX140は、右舷船首部に亀裂を生じた。
事故調査の経過	平成26年8月21日、本事故の調査を担当する主管調査官（神戸事務所）ほか1人の地方事故調査官を指名した。 原因関係者から意見聴取を行った。
事実情報 船種船名、総トン数 船舶番号、船舶所有者等 L×B×D、船質 機関、出力、進水等	A 水上オートバイ Miyabi Express、0.2トン 260-46011大阪、個人所有 2.93m (Lr) × 1.16m × 0.44m、FRP ガソリン機関、144.15kW、平成20年8月 B 水上オートバイ FX140、0.2トン 250-48903兵庫、株式会社トーカン 2.89m (Lr) × 1.10m × 0.46m、FRP ガソリン機関、95.60kW、平成14年6月
乗組員等に関する情報	A 船長A 男性 33歳 特殊小型船舶操縦士 免許登録日 平成25年8月19日 免許証交付日 平成25年8月19日 （平成30年8月18日まで有効） 同乗者A ₁ 女性 5歳 B 船長B 男性 32歳 特殊小型船舶操縦士 免許登録日 平成26年8月14日 免許証交付日 平成26年8月14日 （平成31年8月13日まで有効）
死傷者等	A 重傷 2人（船長A及び同乗者A ₁ ）

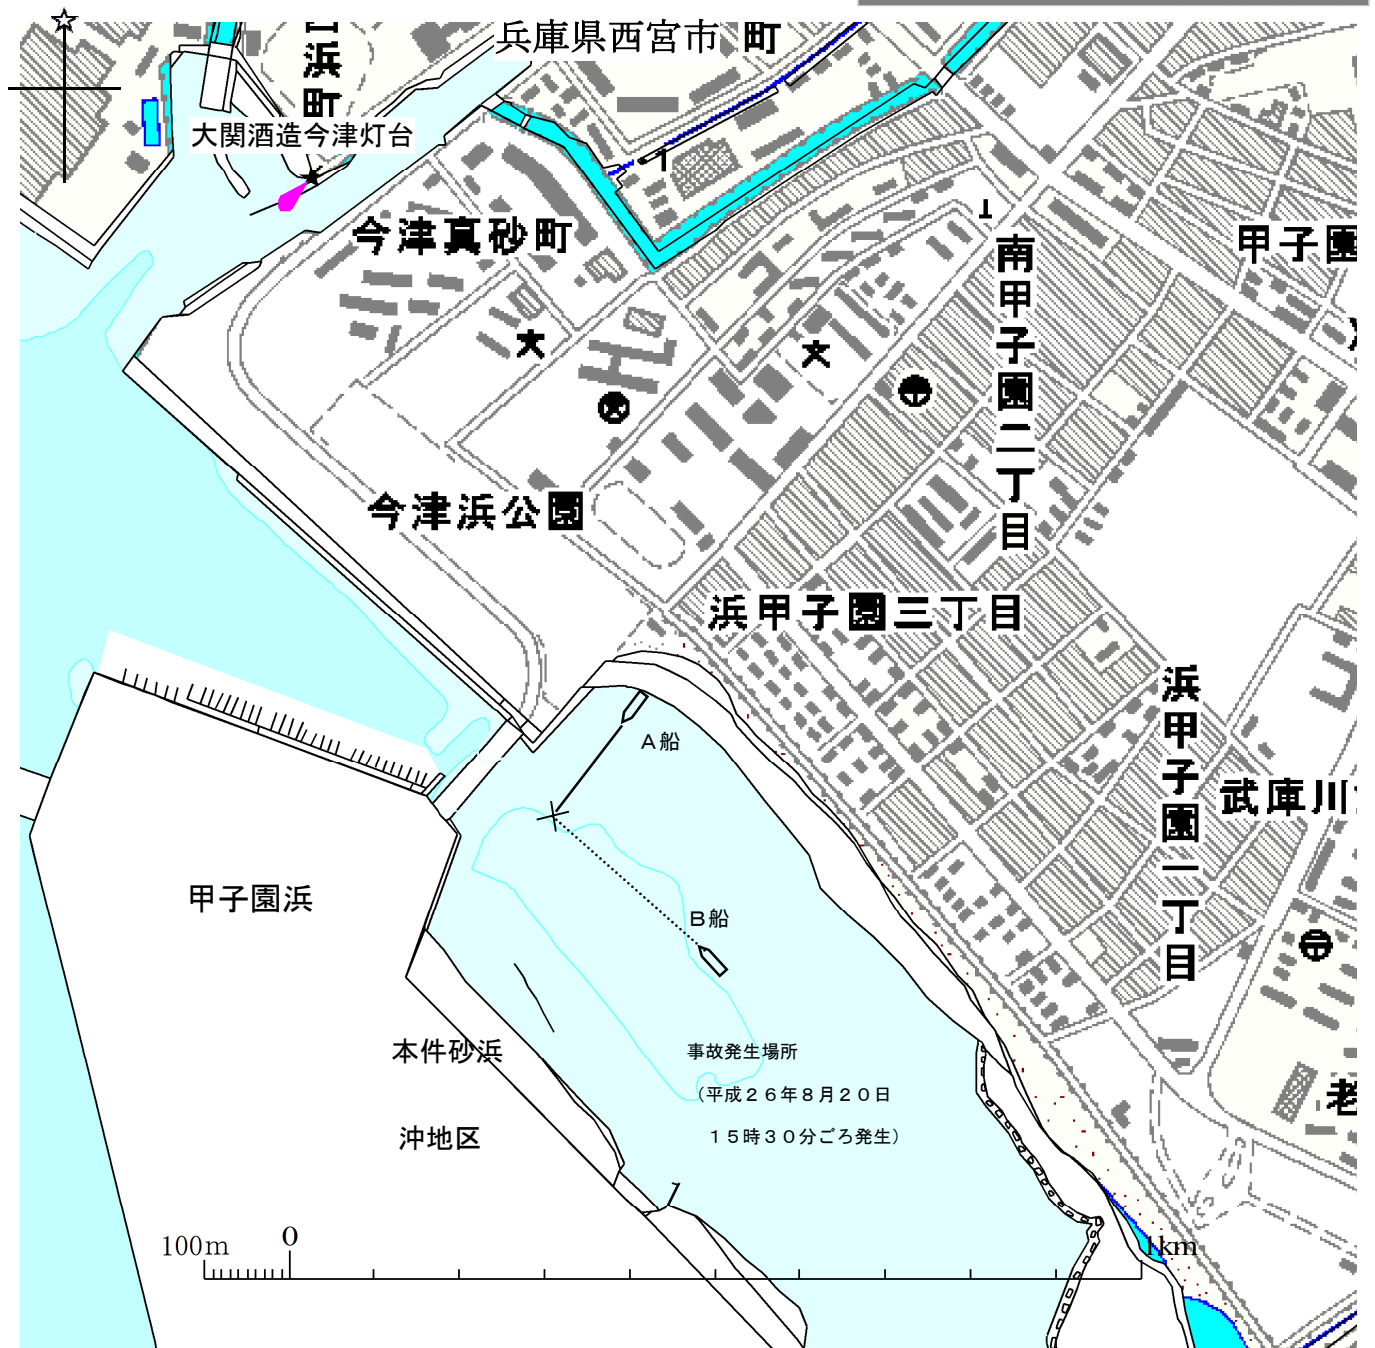
付図1 事故発生経過概略図

<p>判明した事項の解析</p>	<p>A船は、本件砂浜沖を南西進中、船長Aが、接近する他船はいないものと思ひ、ウィンドサーフィンの動きが気になり、周囲の見張りを適切に行っていなかったことから、左舷方から接近するB船に気付かず航行し、B船と衝突したものと考えられる。</p> <p>B船は、船長Bから情報が得られなかったため、衝突に至った状況を明らかにすることはできなかった。</p>
<p>原因</p>	<p>本事故は、本件砂浜沖において、A船が南西進中、B船が北西進中、両船が衝突したことにより発生したものと考えられる。</p>
<p>参考</p>	<p>今後の同種事故等の再発防止に役立つ事項として、次のことが考えられる。</p> <ul style="list-style-type: none"> ・ 常時適切な見張りを行うこと。
