船舶事故調査報告書

事故種類	衝突
発生日時	平成27年7月12日 15時55分ごろ
発生場所	群馬県千代田町の利根川 赤岩三等三角点から真方位242°1,600m付近 (概位 北緯36°12.7′ 東経139°25.6′)
事故の概要	水上オートバイ ^{サクラ} SAKURA及び水上オートバイ ^{エス} S.136は、共に遊走中、衝突した。 S.136は、船長が負傷し、船体に破口を生じ、また、SAKURAは、船体に擦過傷を生じた。
事故調査の経過	平成27年7月14日、本事故の調査を担当する主管調査官（横浜事務所）ほか1人の地方事故調査官を指名した。 原因関係者から意見聴取を行った。
事実情報 船種船名、総トン数 船舶番号、船舶所有者等 L×B×D、船質 機関、出力、進水等	A 水上オートバイ SAKURA、0.1トン 210-56685千葉、個人所有 2.89m (Lr) × 1.11m × 0.43m、FRP ガソリン機関、178.00kW、平成26年2月 B 水上オートバイ S.136、0.1トン 230-53665群馬、個人所有 2.62m (Lr) × 1.02m × 0.33m、FRP ガソリン機関、63.00kW、平成26年4月
乗組員等に関する情報	船長A 男性 41歳 一級小型船舶操縦士・特殊小型船舶操縦士・特定 免許登録日 平成18年7月21日 免許証交付日 平成23年8月3日 (平成28年8月2日まで有効) 船長B 男性 20歳 特殊小型船舶操縦士 免許登録日 平成23年7月1日 免許証交付日 平成23年7月1日 (平成28年6月30日まで有効)
死傷者等	A なし

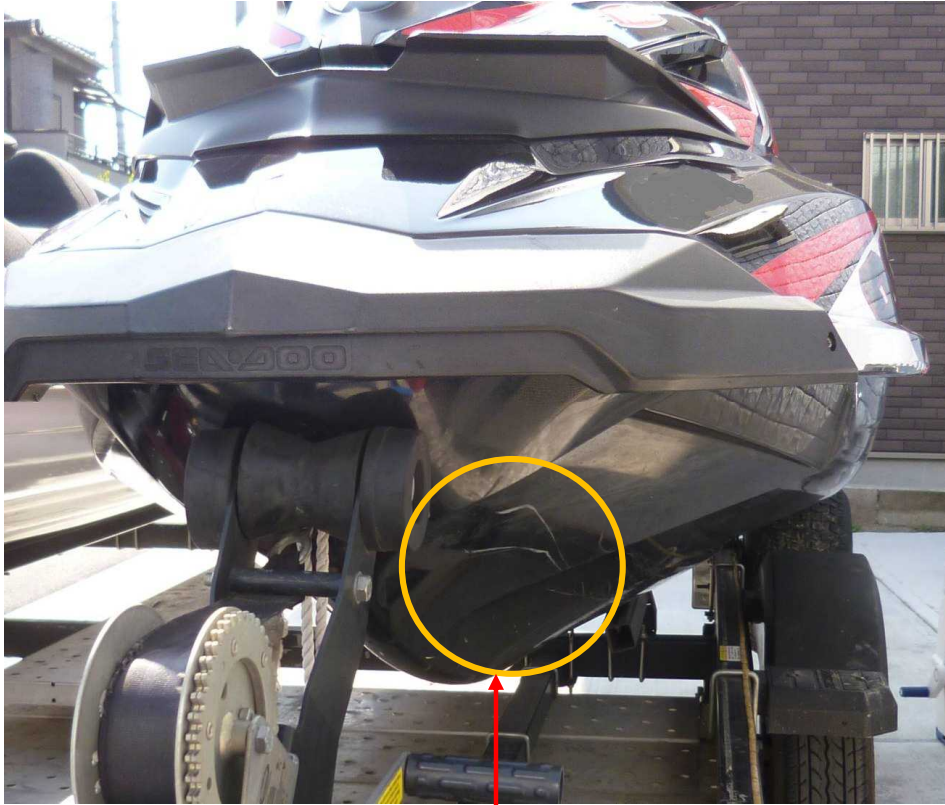
写真1 A船の損傷状況

船首部船底の擦過傷

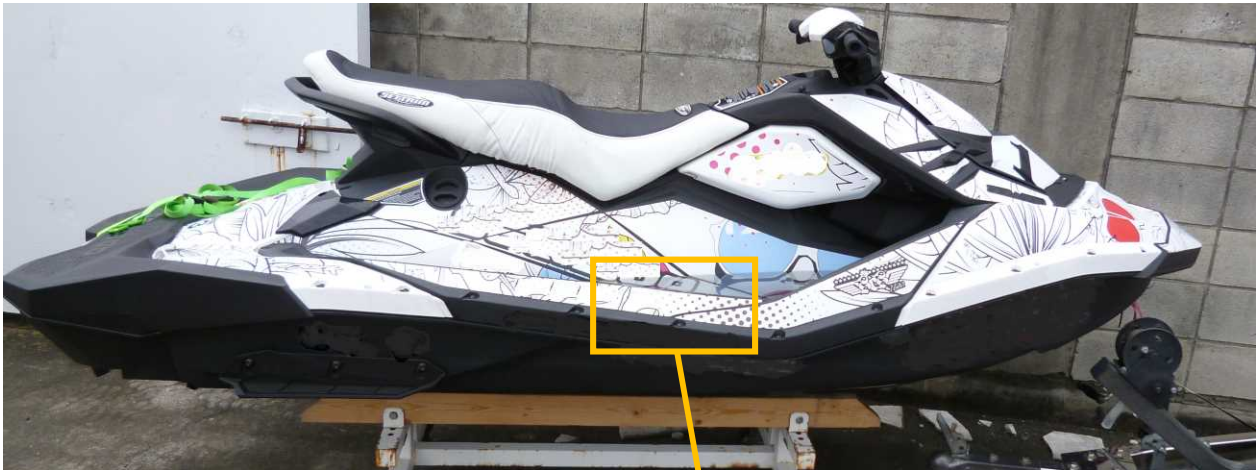
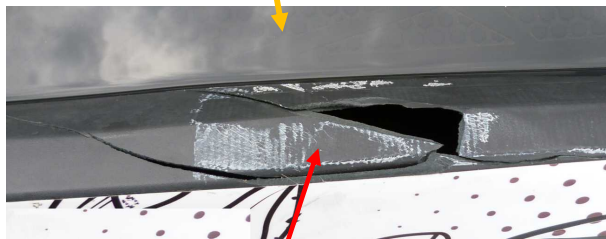
写真2 B船の損傷状況

右舷中央部の破口
