船舶事故調査報告書

船種船名 セメント運搬船 第七菱洋丸

事故種類 乗揚

発生日時 平成27年6月2日 14時09分ごろ

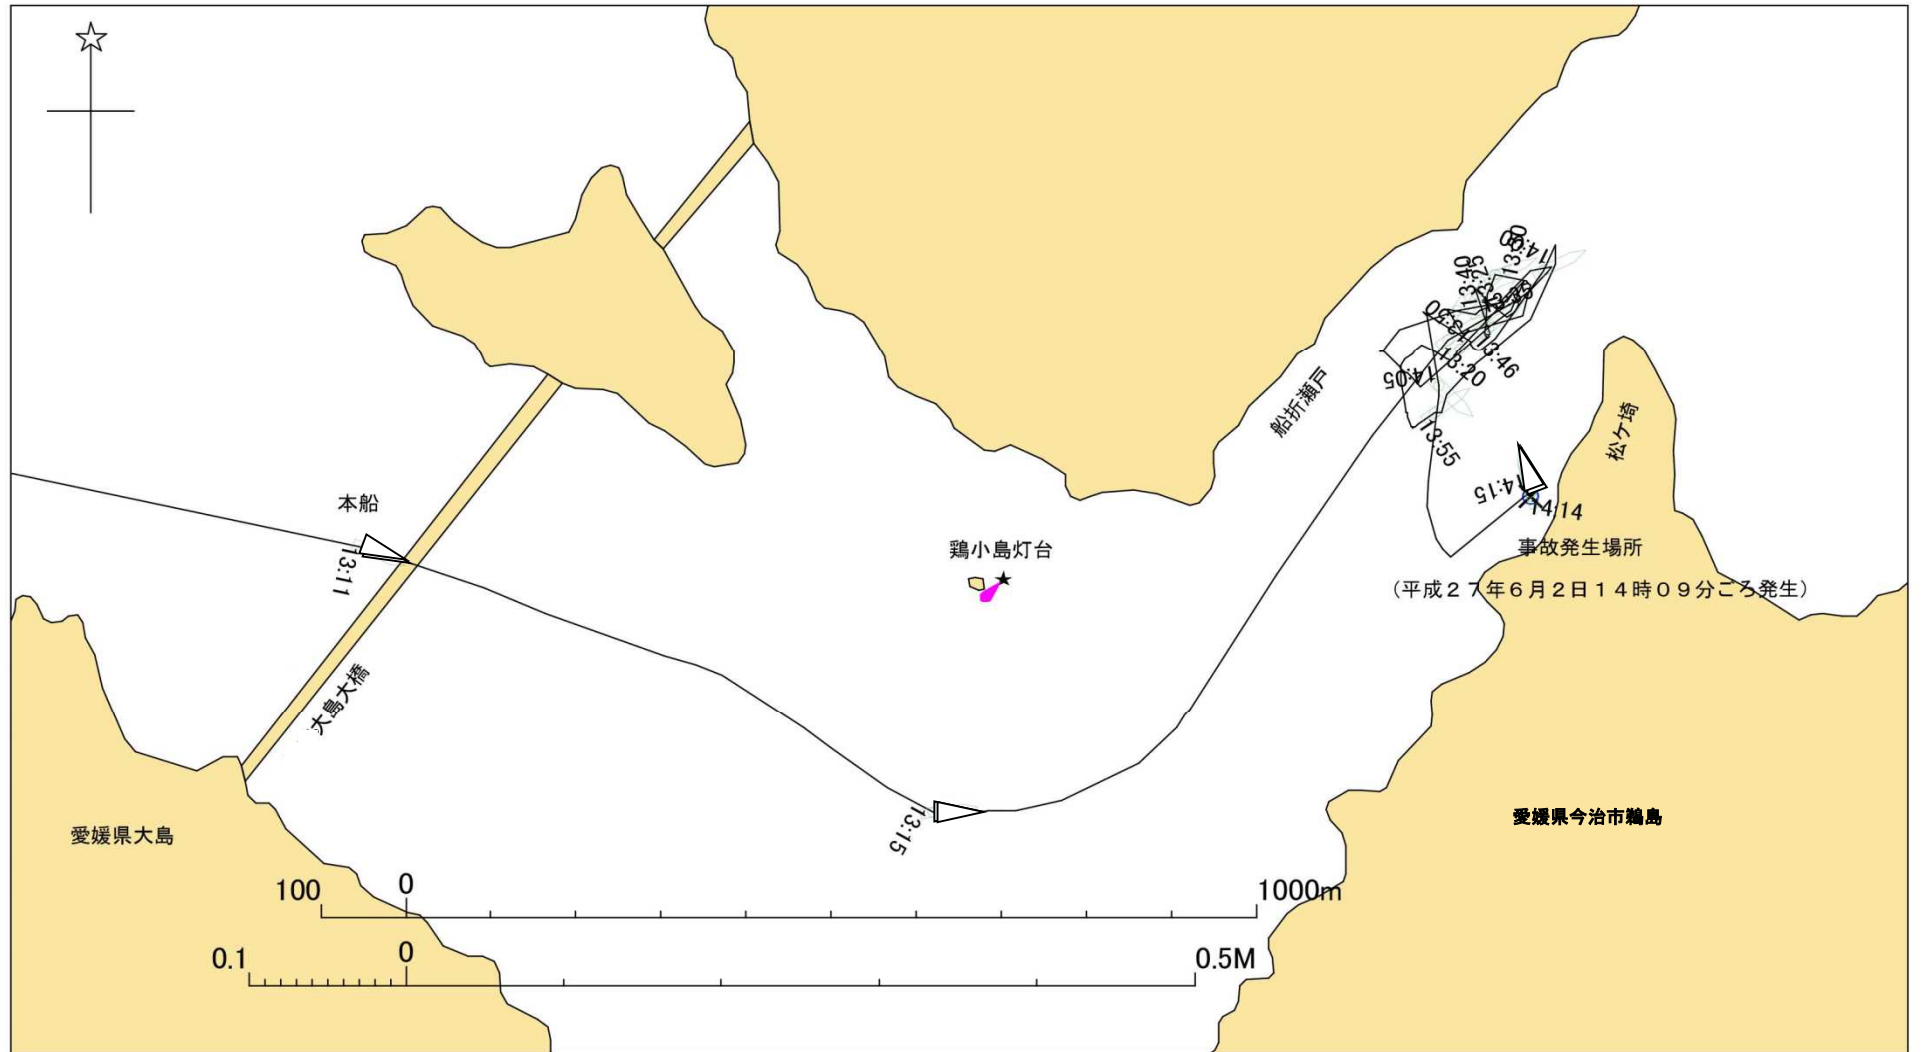
付図2 航行経路図

- (1) 本船は、約 9kn の速力で大島北岸沖を船折瀬戸に向けて東進した。
- (2) 本船は、大島大橋の下を通過した頃から、逆潮の影響を受けて速力が約 7kn に低下し、鶏小島灯台を通過して船折瀬戸に向かって北東進する態勢になった頃には速力が約 5kn となり、船折瀬戸の最狭部に当たる松ヶ埼の西方に達したときには、進行方向への対地速力がほとんどない状態になった。
- (3) 本船は、約 45 分間、わい潮流を利用して松ヶ埼よりも北方へ進もうと試みたもののそれ以上前進できない状態となり、右回りで反転しようとしたところ、圧流されて鶏島北西岸沖の浅所に乗り揚げた。
