## 船舶事故調査報告書

事故種類	衝突
発生日時	平成27年6月7日 01時30分ごろ
発生場所	長崎県長崎市三重式見港西方沖 能瀬灯標から真方位249°450m付近 (概位 北緯32°48.1' 東経129°43.6')
事故の概要	漁船長盛丸は、西進中、プレジャーボートビフランは、東進中、 両船が衝突した。 ビフランは、船長が死亡、同乗者1人が負傷し、右舷船首部に破損 等を生じ、長盛丸は、左舷船首部に擦過傷を生じた。
事故調査の経過	平成27年6月8日、本事故の調査を担当する主管調査官（長崎事 務所）ほか1人の地方事故調査官を指名した。 原因関係者から意見聴取を行った。
事実情報 船種船名、総トン数 船舶番号、船舶所有者等 L×B×D、船質 機関、出力、進水等	A 漁船 長盛丸、4.31トン KM3-26346（漁船登録番号）、個人所有 8.56m(Lr)×2.30m×1.00m、FRP ディーゼル機関、漁船法馬力数70、昭和56年8月16日 B プレジャーボート ビフラン、5トン未満 292-31806長崎、個人所有 6.27m(Lr)×2.35m×1.01m、FRP ガソリン機関（船外機）、66.2kW、平成元年5月
乗組員等に関する情報	A 船長A 男性 73歳 一級小型船舶操縦士・特殊小型船舶操縦士・特定 免許登録日 平成8年2月22日 免許証交付日 平成27年2月26日 (平成33年2月21日まで有効) B 船長B 男性 72歳 一級小型船舶操縦士・特殊小型船舶操縦士・特定 免許登録日 平成15年11月6日 免許証交付日 平成24年12月25日 (平成30年11月6日まで有効) 同乗者B 男性 67歳 操縦免許なし

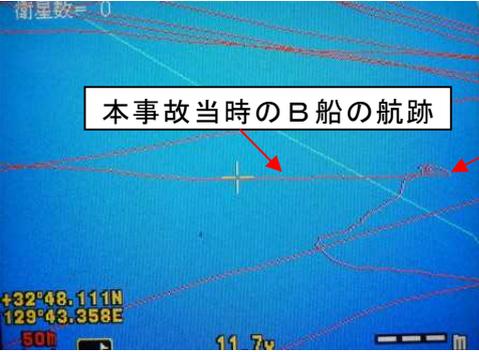
<p>尾に作業灯を点灯していた。</p> <p>A船は、GPSプロッターを装備していたが、レーダー及び音響信号設備がなかった。</p> <p>B船は、本事故時、白色の全周灯及び両舷灯を表示していた。</p> <p>同乗者Bは、本事故時、操縦場所の左舷側に立ち、能瀬灯標（モールス符号緑光毎8秒にA（・ー））の灯火がまぶしくて他の灯火が目に入らず、船長の叫び声の直後、右舷船首方にA船の赤色灯を視認し、また、船長Bが、操縦場所の右舷側にある舵輪の船尾側に立ち、船首方を見て操船し、衝突の直前、全速前進として左舵を取ったのを確認していた。</p> <p>B船は、本事故当時、GPSプロッターの航跡によれば、三重式見港に向けて東進していた。（写真2参照）</p>

<p>写真2 B船の航跡</p>
<p><b>分析</b></p> <p>乗組員等の関与</p> <p>船体・機関等の関与</p> <p>気象・海象等の関与</p> <p>判明した事項の解析</p>	<p>A あり、B 不明</p> <p>A なし、B 不明</p> <p>A なし、B 不明</p> <p>A船は、三重式見港西方沖を西進中、船長Aが、前路に他船はいないと思い、見張りを適切に行っていなかったことから、B船の灯火に気付かずに航行を続け、B船と衝突したものと考えられる。</p> <p>船長Aは、右舷船首方の白灯以外に他船の灯火に気付かなかったことから、前路に他船はいないと思ったものと考えられる。</p> <p>B船は、三重式見港西方沖を東進中、船首方を見ていた船長Bが、A船を視認した後、衝突を避けようとし、増速して左舵を取ったものの、A船と衝突したものと考えられるが、船長Bが本事故で死亡していることから、その状況を明らかにすることはできなかった。</p> <p>同乗者Bは、B船が東進中、左舷前方の能瀬灯標の灯火がまぶしい状況であったことから、A船の灯火に至近で気付いた可能性があると考えられる。</p> <p>船長Bの死因は、出血性ショックであった。</p>
<p><b>原因</b></p>	<p>本事故は、三重式見港西方沖において、両船が衝突したことにより発生したものと考えられる。</p>

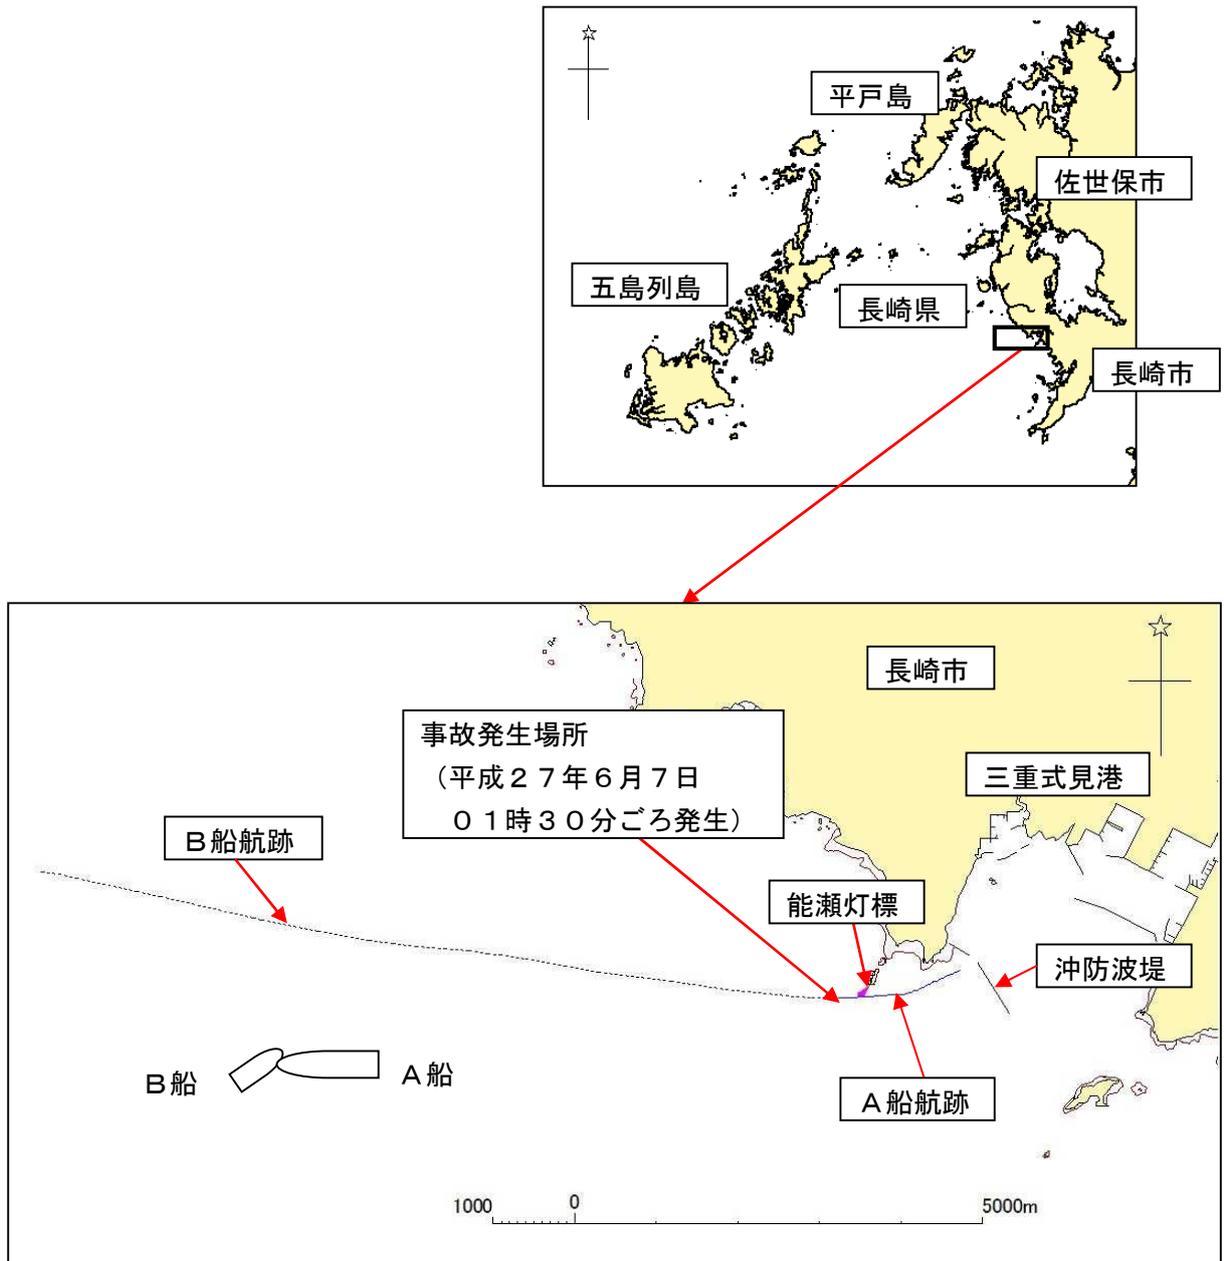
付図1 事故発生経過概略図

死傷者等	<p>A なし</p> <p>B 死亡 1人（船長B）、軽傷 1人（同乗者B）</p>
損傷	<p>A 左舷船首部に擦過傷</p> <p>B 右舷船首部に破損、右舷中央部に亀裂を伴う凹損等</p>
気象・海象	<p>気象：天気 晴れ、風 なし、視界 良好</p> <p>海象：海上 平穏</p>
事故の経過	<p>A船は、船長Aほか1人が乗り組み、たいはえ縄漁の目的で、平成27年6月7日01時10分ごろ三重式見港から出航し、法定の灯火を表示して同港西方沖13海里（M）付近の漁場へ向かった。</p> <p>A船は、船長Aが、単独で操船に当たり、沖防波堤を通過した後、右舷船首方3M付近に4個の白色灯を視認し、船首方に移動する灯火が見えなかったため、約7.5ノット（kn）の速力（対地速力、以下同じ。）及び真方位約270°の針路で自動操舵とし、前方から操舵室左舷方に目を向けた時、衝撃を感じた。</p> <p>船長Aは、目前にB船の灯火を見たので、B船と衝突したものと思い、B船の左舷にA船の右舷を接触し、B船の状況を確認したところ、B船の後部甲板に倒れている船長Bを認めた。</p> <p>A船は、B船を横抱きにして帰航を開始し、119番通報をして救急車の要請を行った。</p> <p>B船は、船長Bが1人で乗り組み、同乗者B（知人）を乗せ、三重式見港西方沖7.2M付近の釣り場から約15knの速力で同港に向けて手動操舵で東進していた。</p> <p>B船は、同乗者Bが船長Bの「船だ」という叫び声を聞いた直後、その右舷船首部とA船の左舷船首部とが衝突し、次いで右舷中央部とA船の左舷船首部とが接触した。また、同乗者Bは、衝突の衝撃で臀部を打撲した。（写真1参照）</p> <div data-bbox="560 1406 1307 1787" data-label="Image"> </div> <p>写真1 船長Bと同乗者Bの乗船場所</p> <p>船長B及び同乗者Bは、B船に乗ったまま三重式見港に戻り、船長Bが、救急車で病院に搬送されたが、出血性ショックによる死亡が確認された。</p> <p>（付図1 事故発生経過概略図 参照）</p>

<b>参考</b>	<p>今後の同種事故等の再発防止に役立つ事項として、次のことが考えられる。</p> <ul style="list-style-type: none"><li>・夜航海において、灯標等の灯火がまぶしい状況下では、同灯火に対しブラインド対策を行って他船の灯火が視認できる状況を作り、危険を回避すること。</li><li>・航行中は、見張りを適切に行うこと。</li></ul>
-----------	---
