## 船舶事故調査報告書

事故種類	被引浮体搭乗者負傷
発生日時	平成27年7月26日 12時50分ごろ
発生場所	山形県鶴岡市鼠ヶ関港 鼠ヶ関灯台から真方位069° 790m付近 （概位 北緯38° 33.6′ 東経139° 32.9′）
事故の概要	水上オートバイパロススペシャルは、浮体を引いて北進中、浮体が錨泊していた水上オートバイに衝突し、搭乗者が負傷した。
事故調査の経過	平成27年8月4日、本事故の調査を担当する主管調査官（仙台事務所）ほか1人の地方事故調査官を指名した。 原因関係者から意見聴取を行った。
事実情報 船種船名、総トン数 船舶番号、船舶所有者等 L×B×D、船質 機関、出力、進水等	水上オートバイ パロススペシャル、5トン未満 211-16641山形、個人所有 2.66m (Lr) × 1.07m × 0.40m、FRP ガソリン機関、95.6kW、平成13年6月
乗組員等に関する情報	船長 男性 36歳 特殊小型船舶操縦士 免許登録日 平成27年6月10日 免許証交付日 平成27年6月10日 （平成32年6月9日まで有効） 搭乗者 男性 23歳
死傷者等	重傷 1人（搭乗者）
損傷	なし
気象・海象	気象：天気 晴れ、風向 南西、風力 1、視界 良好 海象：海上 平穏
事故の経過	本船は、船長が1人で乗り組み、友人1人（以下「同乗者」という。）を乗せ、別の友人1人（以下「搭乗者」という。）を取っ手が付いた直径約1.2mのビスケットと称する円環状浮体（以下「本件浮体」という。）に乗せ、直径約10mm、長さ約1.4mのトーイングロープを用いて本件浮体を引きながら鼠ヶ関港内東側の浅所を出発し、同港内で遊走した。 船長は、遊走を終えて出発地に戻るため、約20km/hの速力で遊泳区域を示すブイ及びロープに沿って南東進し、本船と‘船首を南方

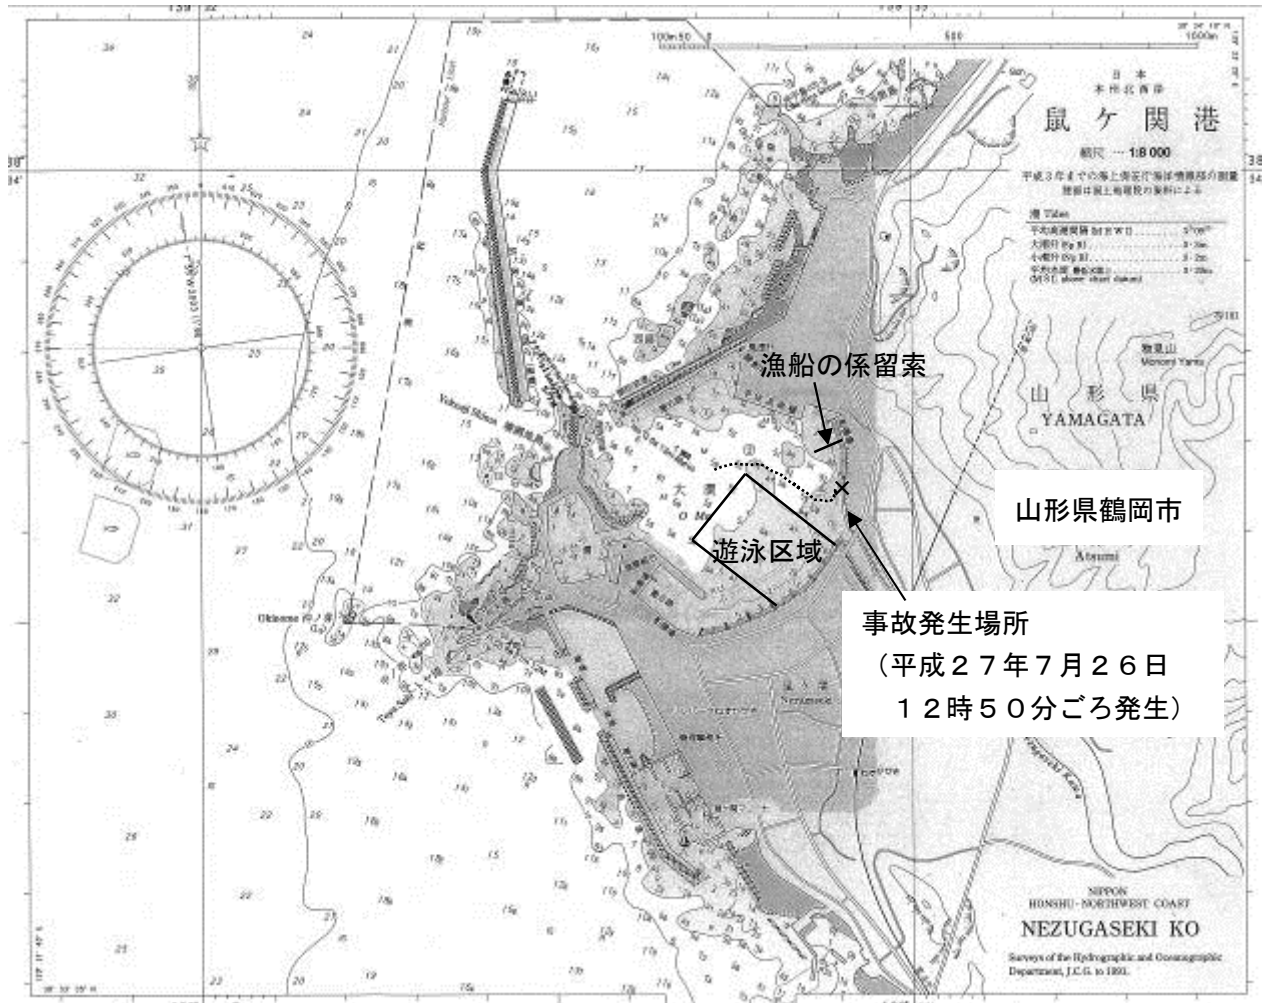
付図1 事故発生経過概略図

<p>に向けて錨泊していた水上オートバイ’（以下「本件錨泊船」という。）との距離が約50mの所で左旋回を開始した。</p> <p>船長は、本船と本件錨泊船との距離が約30mとなった所で、左旋回を続けながら後方を見て本件浮体が本船に追隨していることを確認し、海岸線に沿うよう船首を北方に向け、本件錨泊船を右舷側に約10m離して通過した後、出発地に近づいたので徐々に減速した。</p> <p>同乗者は、出発時から後方を見て座り、本件浮体の状況を監視していたところ、本件浮体が、トーイングロープが張った状態で右舷方に振れ、本件錨泊船の右舷船首部に接触して乗り越え、本件錨泊船の船尾に設置されたトーイングポールにトーイングロープが掛かり、トーイングロープが破断するとともに搭乗者が海面に投げ出されるのを見て、ぶつかったと声を上げた。</p> <p>船長は、同乗者からぶつかった旨の声を聞き、右舷後方を確認したところ、本件錨泊船の左舷側に本件浮体及び搭乗者が浮かんでおり、搭乗者が出血している状況を見た。</p> <p>船長は、直ちに本船のエンジンを切り、泳いで搭乗者の救助に当たり、同人を海岸に移動させた後、股間から出血していたので、陸上にいた友人が掛けた119番通報の電話に出て状況説明を行うとともに、方法を聞きながら傷口を真水で洗うなどの応急手当を行った。</p> <p>搭乗者は、救急車で病院に搬送された後、ドクターヘリで大学病院に移送され、右寛骨臼<sup>かんこつきゅう</sup>後柱骨折及び開放性骨盤輪骨折と診断されて緊急手術を受けた。</p> <p>（付図1 事故発生経過概略図、写真1 本船の状況、写真2 本件浮体の状況 参照）</p>
<p>その他の事項</p>	<p>船長は、本事故の約1か月半前に特殊小型船舶操縦免許を取得し、水上オートバイの操縦経験が9回目であり、毎回、浮体やウェイクボードを引いて遊走していた。</p> <p>船長は、特殊小型船舶操縦免許を取得するまで水上オートバイを操縦したことがなかったが、浮体に搭乗した経験が多数あり、また、約10年前から雪山でスノーモービルによりチューブを引いて遊走していたので、旋回時に被引浮体が左右に振れることを理解していた。</p> <p>船長は、本船と本件錨泊船との距離が約10m離れていたため、本件浮体が本件錨泊船に接近することはないと思っていた。</p> <p>船長は、ふだん、周囲に障害物のない海水浴場で遊走しており、海岸線沿いに航行して出発地に戻っていたが、狭い海域で旋回するようなことがなかった。</p> <p>船長は、鼠ヶ関港での遊走が2回目であった。</p> <p>出発地は、本件錨泊船から約7～8m北側であった。</p> <p>鼠ヶ関港の出発地付近には、南の鼠ヶ関川河口から北西方に向かって遊泳区域を示すブイ及びロープが設置されており、また、北方の船</p>

<p>揚場から南西方に向かって漁船の係留索が張られていた。</p> <p>船長は、友人が掛けた119番通報の時刻から逆算して、本事故発生時刻が12時50分ごろだと思った。</p> <p>船長は、出発地に近づいて本船を減速したので、本件浮体が右舷方へ大きく振れたものと本事故後に思った。</p> <p>搭乗者は、本件浮体の中央部に腰を入れて両足先を前方に出した体勢で、両手で左右に設けられた取っ手を握っていた。</p> <p>船長、同乗者及び搭乗者は、本事故当時、全員が救命胴衣を着用していた。</p> <p>搭乗者は、本件浮体と本件錨泊船とが衝突し、自身が海面に投げ出されるまでの間が一瞬のことであったので、負傷に至った状況が分からなかった。</p> <p>トーイングロープは、本件浮体から約3mのところ破断していた。</p> <p>船長は、本事故後、本船及び本件浮体に損傷がないことを確認し、また、本件錨泊船の所有者から本件錨泊船に損傷がなかったと聞いた。</p> <p>本事故発生場所は、水深が約1mで、底質は砂であった。</p>
<p><b>分析</b></p> <p>乗組員等の関与 船体・機関等の関与 気象・海象等の関与 判明した事項の解析</p>	<p>あり なし なし</p> <p>本船は、鼠ヶ関港において、トーイングロープで本件浮体を引きながら南東進中、船長が本件錨泊船に接近する状況で左旋回をしたことから、本件浮体が右舷方に振れて本件錨泊船と接触し、搭乗者が負傷したものと考えられる。</p> <p>船長は、左旋回を終えて船首を北方に向けた後、本船と本件錨泊船との距離が約10m離れていたことから、本件浮体が本件錨泊船に接近することはないと思い、出発地に近づいたので本件錨泊船を通過した頃から減速したものと考えられる。</p> <p>本件浮体は、本船の左旋回により右舷方への慣性力が働く状況下、本船が減速したことから、本船の船尾トーイングロープ結合部を支点に右舷方へ振れ、本件錨泊船に接触した可能性があると考えられる。</p>
<p><b>原因</b></p>	<p>本事故は、本船が、鼠ヶ関港において、トーイングロープで本件浮体を引きながら南東進中、船長が本件錨泊船に接近する状況で左旋回をしたため、本件浮体が右舷方に振れて本件錨泊船と接触したことにより発生したものと考えられる。</p>

<p><b>参考</b></p>	<p>今後の同種事故等の再発防止に役立つ事項として、次のことが考えられる。</p> <ul style="list-style-type: none"> <li>・浮体を引いて航行する船舶は、障害物と十分な距離を確保するこ</li> </ul>

<p>と。</p> <ul style="list-style-type: none"><li>・浮体を引いて障害物付近を通過する場合、自船と浮体とが直線上に並んで通過できるよう注意すること。</li><li>・狭い水域を航行する場合、トーイングロープを短くしたり、搭乗者を水上オートバイに移乗させるなどの安全対策を講じること。</li><li>・浮体を引いて遊走する場合、周囲に障害物が存在しない広い海域で行うことが望ましい。</li></ul>
--	--

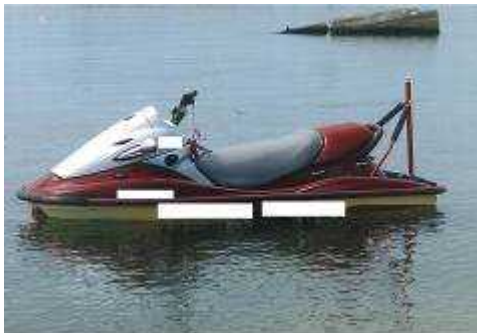
写真1 本船の状況

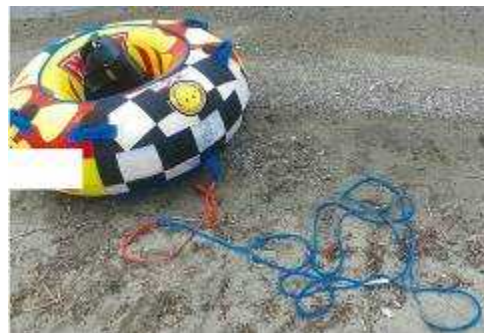
写真2 本件浮体の状況
